Haugsvegen 2, 2270 FLISA

## Nøkkelinformasjon

Befaringsdato: 27.02.2026

Rapportdato: 04.03.2026

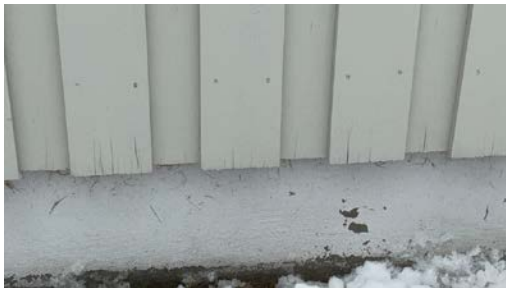
Det er stedvis oppsprekking i kledningsbord.

Råte i kledning rundt vindu

Eksempel på oppsprekking i kledning.

Vedlikehold av overflater og utskifting av råteskadet treverk.

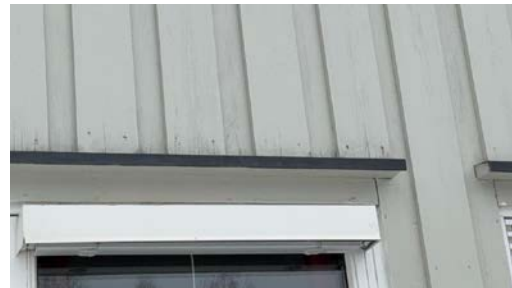
Eksempel på oppsprekking i kledning.

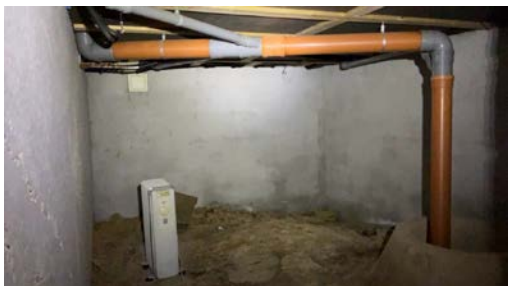
- Det er manglende fuktsperre på bakken.

Oversikt kryperom.

- Fuktsperre på bakken bør etableres.

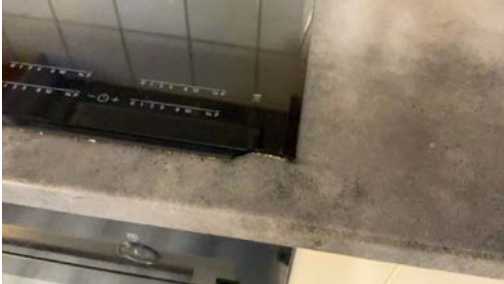
Skade på platetopp, ellers en normal stand for alder.

Skade på platetopp.

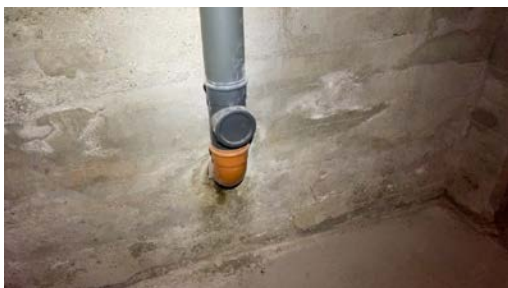
Stakepunkt i kjeller.

- Det er ikke behov for utbedringstiltak siden anlegget fungerer i dag, men ut ifra alder kan skader plutselig oppstå på eldre anlegg.

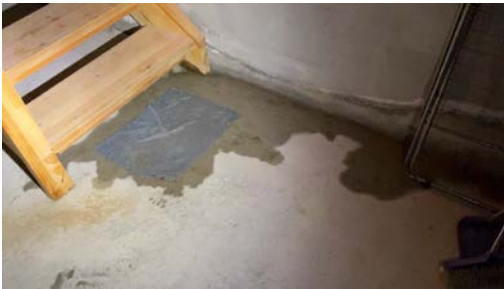
- Det mangler, eller på grunn av alder er det sannsynlig at det mangler, utvendig fuktsikring av grunnmuren ved kjeller/underetasje.
- Mer enn halvparten av forventet levetid på drenering er overskredet.

Vanninnsig ved trapp i kjeller.

Forholdet kan håndteres med avfukting og evt. oppsuging av vann, men for utbedring av problemet må det utføres fuktsikrende og drenerende arbeider.

**Kostnadsestimat: 20 000 - 100 000**

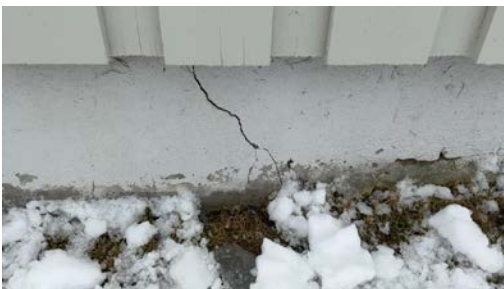
Avvik: • Det er registrert horisontalriss som er symptom på jordtrykk.

• Grunnmuren har sprekkdannelser.

Grunnmurer har stedvis misfarging, små sprekker og noe avskaling.

Det er flere større sprekker på grunnmur mot øst og nord.

Horisontal sprekk på nærmest hele grunnmur på tilbygget del.

Eksempel på sprekk i grunnmur.

Foreløpig kan det utføres reparasjon med forsegling av sprekker og vedlikehold av overflater.  
Dersom det oppstår videre utvikling av sprekker kan det bli nødvendig med ytterligere tiltak.

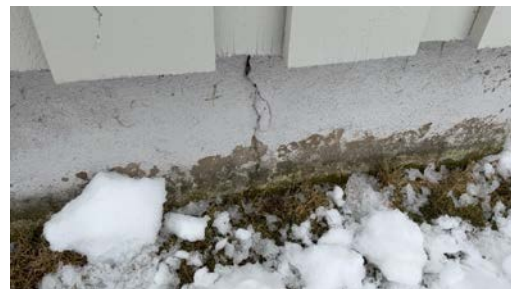
Eksempel på sprekk i grunnmur.
