# Tilstandsrapport

📍 Alfred Uglands veg 2 , 4735 EVJE

# gnr. 50, bnr. 66

Rapportdato: 23.12.2025

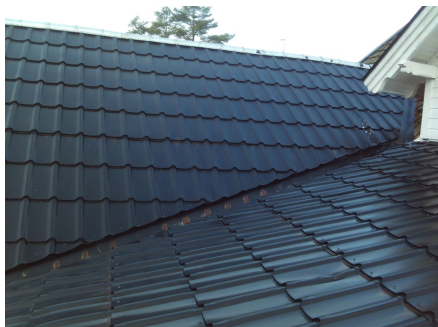
Deler av tekingen med gradrenne.

- Overvåk tilstanden jevnlig. For å få tilstandsgrad 0 eller 1 må tekingen skiftes ut, men tidspunktet for når dette er nødvendig er vanskelig å si noe om.
- Når takteking og undertak begynner å bli gamle, øker risikoen for lekkasjer, noe som kan føre til omfattende og kostbare reparasjoner av underliggende konstruksjoner dersom en ikke foretar tiltak på konstruksjonene før dette oppstår.
- Det må foretas lokal utbedring.

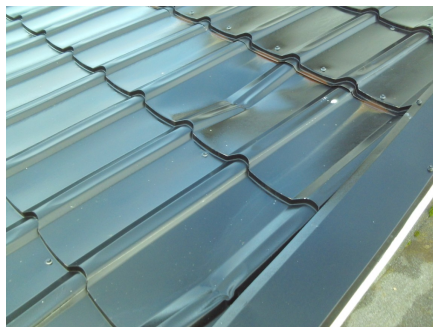
Noen bulker/skader ble registrert.

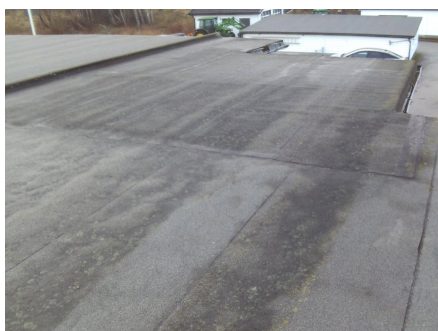
Lekkasjer ble registrert i ene trapperommet og i ytterhjørner av betongdekke i frisørsalong.

Eldre slitt takteking

Taktekingen må beregnes og fornyes over denne delen.

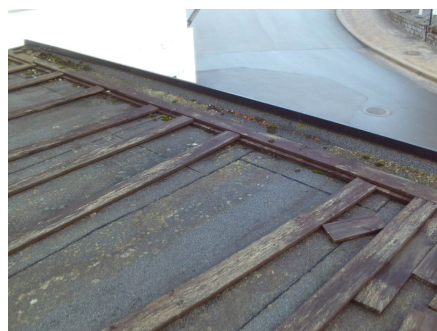
Grodd en del mose.

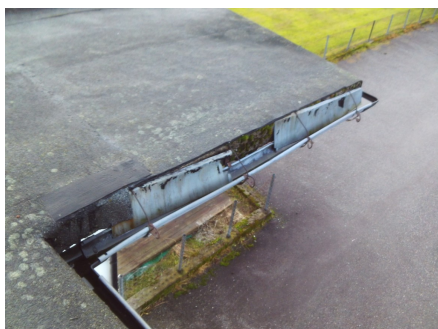
Utett løsning ved overgang til takrenner.

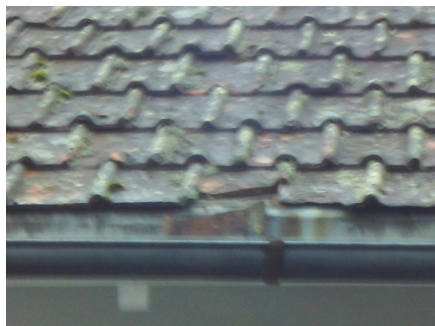
Noen knekte takstein.

- Tidspunkt for utskiftning av takteking nærmer seg.
- Når takteking og undertak begynner å bli gamle, øker risikoen for lekkasjer, noe som kan føre til omfattende og kostbare reparasjoner av underliggende konstruksjoner dersom en ikke foretar tiltak på konstruksjonene før dette oppstår.
- Knekte takstein må skiftes.
- Tidspunkt for utskiftning av undertak nærmer seg.

Når taktekingen må skiftes med undertekking med sløyfer og lekter byttes samtidig.

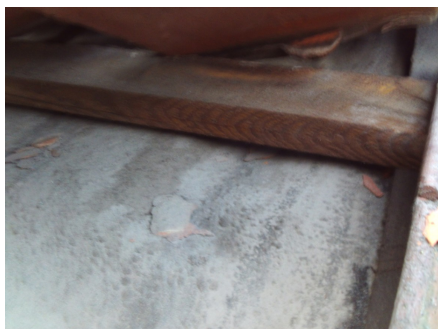
Eldre slitt undertekking av papp.

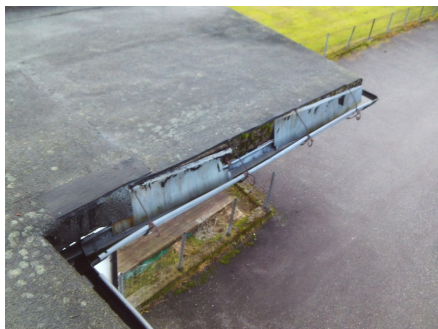
Eldre slitte takrenner og skvettzink.

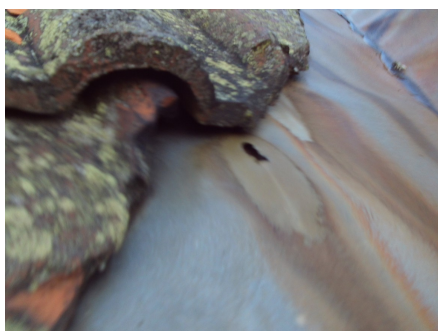
Slitt bly i gradrenne på opprinnlig del med noen hu

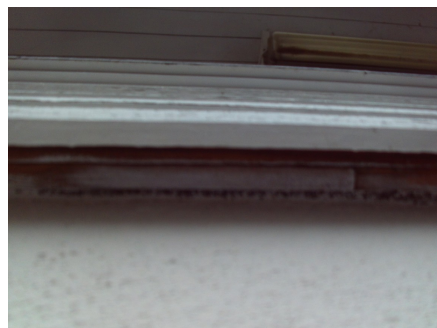
Noe lite tilgang på luft enkelte steder bak kledningen.

- Det bør foretas tiltak for å bedre lufting av kledningen.
- Uten tilstrekkelig lufting bak bordkledningen kan fuktighet som trenger inn bak bordene eller gjennom veggen innenfra ikke tørke opp. Dette skaper ideelle forhold for råtesopp og muggvekst.

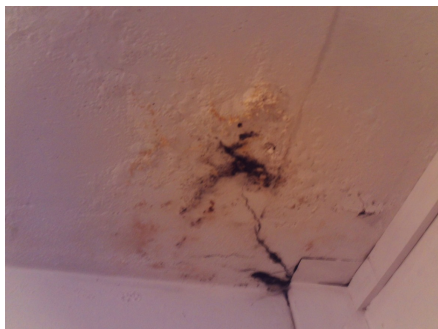
Gjelder himling og vegg i trapperommet. ( ytterste delen av trapperommet er en isolert sperrekonstruksjon) Ellers er der fuktmerker/kondens i betonghimling frisørsalong.

Skade i betonghimling frisørsalong

- Påviste skader må utbedres.
- Konstruksjonene må sikres mot råde, sopp og skadedyr.
- Andre tiltak:

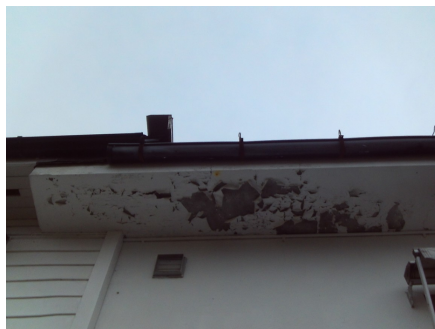
Maling skaller av i utstikk. (gesems)

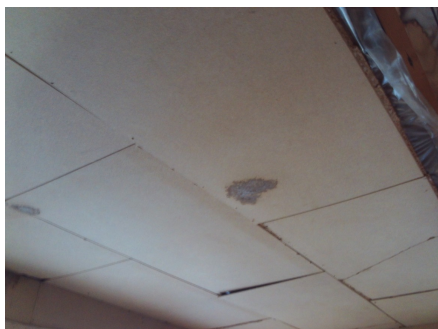
- Det er påvist fukt-/råteskader i takkonstruksjonen.

Skader i himlig trapperom.

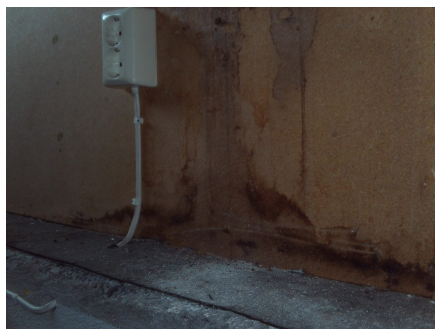
Skader ved vindu og vegg trapperom.

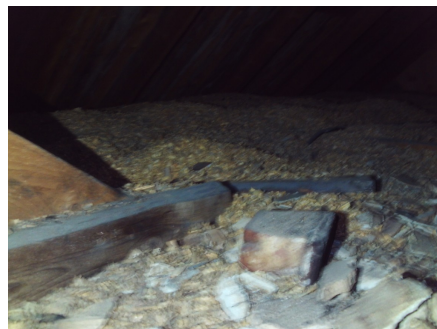
Sagflis som isolasjon

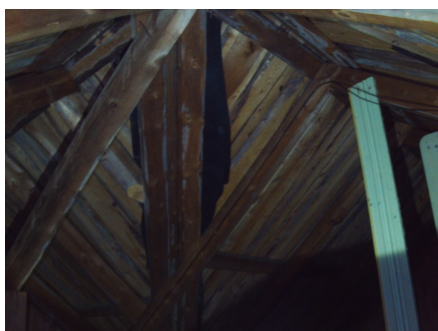
Misfarget undertak (kondensmerker

Utskiftning av deler av undertaket bør beregnes når taktekkingen med undertekking skal byttes.

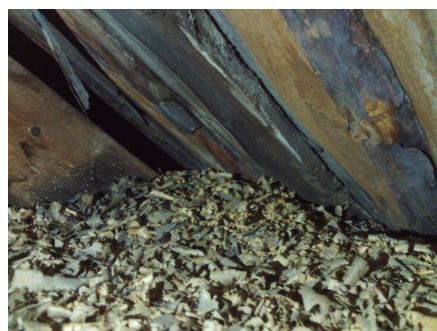
Ingen tilgang på luft

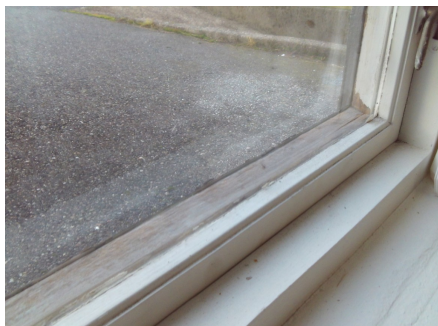
- Karmene i vinduer er slitte og det er sprekker i trevirket.

Eldre topphengslet vindu.

En del vedlikehold må beregnes på disse vinduer med enkelte utskiftninger på noe sikt på grunn av normal slitasje og elde.

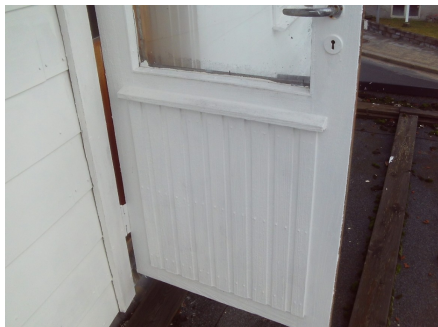
- Karmene i dører er værslitte utvendig og det er sprekker i treverket.

Eldre slitt ytterdør på loftet

- Det må påregnes noe vedlikehold og at enkelte dører må skiftes ut.

Gjennværende brukstid på denne døren ansees som noe begrenset.

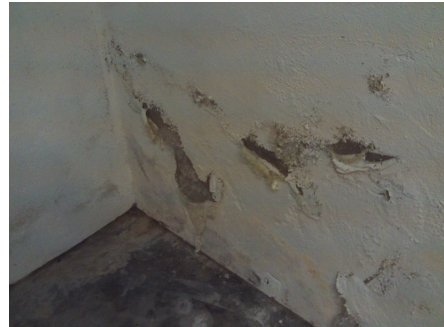
Noe fuktvandring ble registrert ved søk i nedre del av grunnmur og direkte på støpte gulv med en fuktighetsindikator i tre mindre boder i bakkant mot opprinnelig grunnmur. Dette har sammenheng med at det ikke ble brukt fuktsperre (plast) under gulvstøpen og fundamenter i denne byggeperioden som gjør at det alltid vil kunne bli noe oppsug av jordfuktighet. Kan også være svikt i drenering/fuktsikring. En del fuktmerker på grunnmur med større saltutslag og høy fuktighet i disse boder. Er benyttet dampspærre (plast) på innsiden av utforede og isolerte vegger som var vanlig i denne byggeperioden.

Fuktvandring i opprinnelig grunnmur.

Det er viktig at ikke mer av grunnmur blir foret ut og lukket inne før årsaken til noe fuktighet er blitt utbedret. Nevnte tre boder må ventileres bedre for å unngå høy fuktighet i disse boder. Problemet med dampspærre på innsiden av utforede vegger er at om det skulle bli litt fuktighet/kondens i veggen vil ikke dette få tørket opp og dermed grobunn for mugg og råte. Se også punkt drenering.

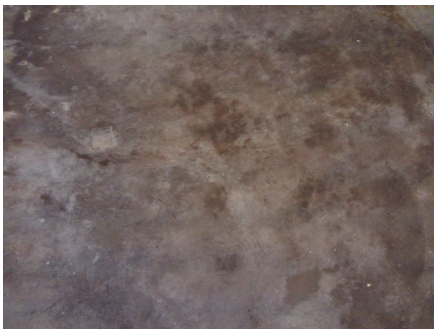
Fuktvandring i støpt gulv.

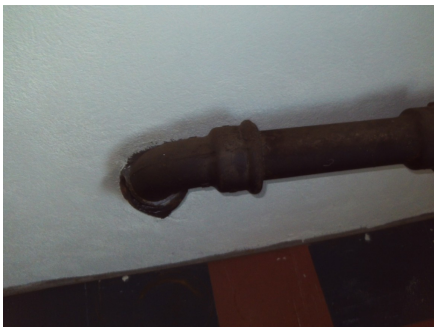
Noen eldre soilrør i underetasjen.

- Det er ikke behov for utbedringstiltak siden anlegget fungerer i dag, men ut ifra alder kan skader plutselig oppstå på eldre anlegg.
- Tidspunkt for utskiftning av avløpsrør nærmer seg.
- Eldre avløpsrør har blant annet større sannsynlighet for lekkasjer, noe som kan føre til omfattende og kostbare vannskader i boliger.

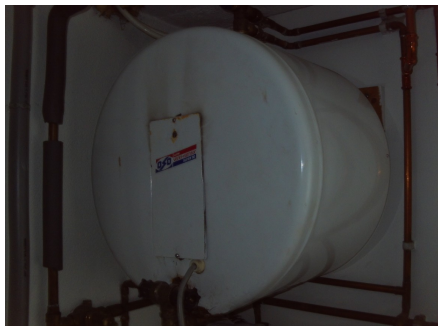
- Det er ikke påvist tilfredsstillende avrenning eller annen kompenserende løsning fra varmtvannstank.
- Det er påvist at varmtvannstank er over 20 år
- Det er avvik:

Ene bereder var koblet i fra strøm og har større rustskader.

- Tiltak:
- Det bør etableres tilfredsstillende avrenning eller lekkasjesikring ved varmtvannstank.

Ene bereder må skiftes ut for å taess i bruk på nytt.

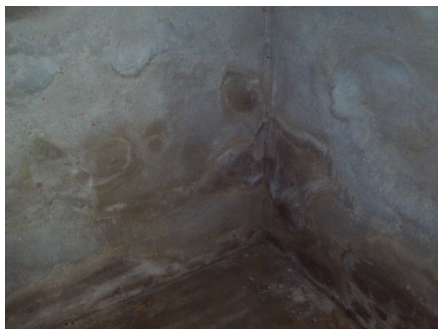
- Det mangler, eller på grunn av alder er det sannsynlig at det mangler, utvendig fuktsikring av grunnmuren ved kjeller/underetasje.
- Det er ut ifra observasjoner konstatert at drenering/tettesjikt har funksjonssvikt/svært begrenset effekt.

Innvendig fuktproblemer.

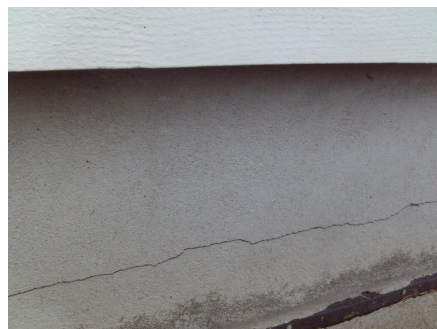
- Grunnmuren har sprekkdannelser.

Riss/sprekk i mellom murblokker på enden av tilbygget del.

- Lokal utbedring må utføres.
