Alfred Uglands veg 2, 4735 EVJE

**Sentrum! Næringsbygg med stort  
potensiale. Medfølger  
garasjeplasser og parkering.**

Velkommen .....2  
Om eiendommen .....30  
Tilstandsrapport .....40  
Egenerklæring .....73  
Nabolagsprofil.....80  
Forbrukerinformasjon ..... 144  
Budskjema ..... 145

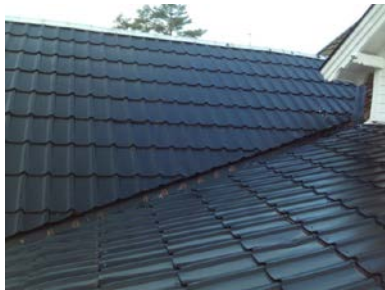
Deler av tekkingen med gradrenne.

- Overvåk tilstanden jevnlig. For å få tilstandsgrad 0 eller 1 må tekkingen skiftes ut, men tidspunktet for når dette er nødvendig er vanskelig å si noe om.
- Når taktekking og undertak begynner å bli gamle, øker risikoen for lekkasjer, noe som kan føre til omfattende og kostbare reparasjoner av underliggende konstruksjoner dersom en ikke foretar tiltak på konstruksjonene før dette oppstår.
- Det må foretas lokal utbedring.

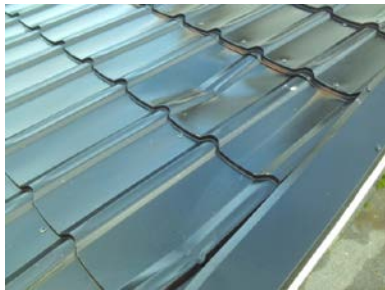
Forhold som har fått TG2 AVVIK SOM KAN KREVE TILTAK:  
Taktekking:  
Vurdering av avvik:  
• Mer enn halvparten av forventet brukstid er passert på taktekkingen.  
• Det er påvist bulker i enkelte metallplater på taktekking.  
Konsekvens/tiltak  
• Overvåk tilstanden jevnlig. For å få tilstandsgrad 0 eller 1 må tekkingen skiftes ut, men tidspunktet for når dette er nødvendig er vanskelig å si noe om.  
• Når taktekking og undertak begynner å bli gamle, øker risikoen for lekkasjer, noe som kan føre til omfattende og kostbare reparasjoner av underliggende konstruksjoner dersom en ikke foretar tiltak på konstruksjonene før dette oppstår.  
• Det må foretas lokal utbedring.

Noen bulker/skader ble registrert.

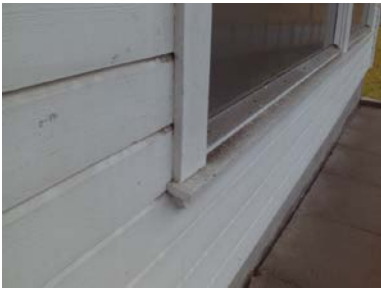
Utvendig veggkonstruksjon:  
Vurdering av avvik:  
• Det er ingen eller liten lufting i nedre kant av kledning mot grunnmur.  
Konsekvens/tiltak  
• Det bør foretas tiltak for å bedre lufting av kledningen.  
• Uten tilstrekkelig lufting bak bordkledningen kan fuktighet som trenger inn bak bordene eller gjennom veggen innenfra ikke tørke opp. Dette skaper ideelle forhold for råtesopp og muggvekst. Ellers må vanlig normalt vedlikehold beregnes på fasader med enkelte utskiftninger av kledning på noe sikt på grunn av normal slitasje og elde.

Deler av kledningen med tilhørende belistninger.

- Det bør foretas tiltak for å bedre lufting av kledningen.
- Uten tilstrekkelig lufting bak bordkledningen kan fuktighet som trenger inn bak bordene eller gjennom veggene innenfra ikke tørke opp. Dette skaper ideelle forhold for råtesopp og muggvekst.

Ellers må vanlig normalt vedlikehold beregnes på fasader med enkelte utskiftninger av kledning på noe sikt på grunn av normal slitasje og elde.

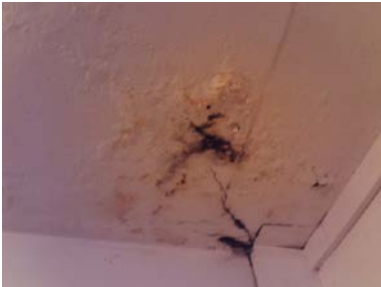
Gjelder himling og vegg i trapperommet. ( ytterste delen av trapperommet er en isolert sperrekonstruksjon) Ellers er der fuktmerker/kondens i betonghimling frisørsalong.

Skade i betonghimling frisørsalong

- Påviste skader må utbedres.
- Konstruksjonene må sikres mot råte, sopp og skadedyr.
- Andre tiltak:

**Kostnadsestimat: 20 000 - 100 000**

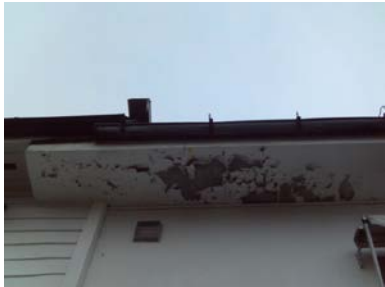
Maling skaller av i utstikk. (gesems)

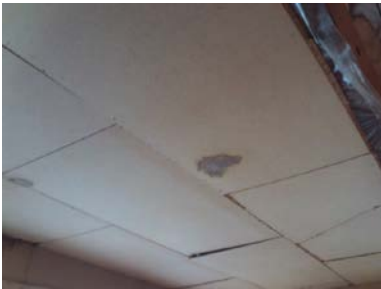
- Det er påvist fukt-/råteskader i takkonstruksjonen.

Skader i himlig trapperom.

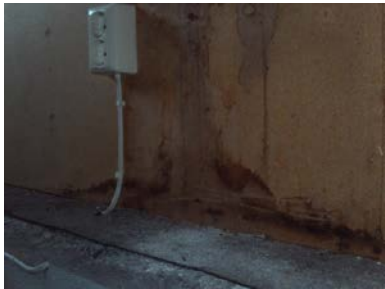
Skader ved vindu og vegg trapperom.

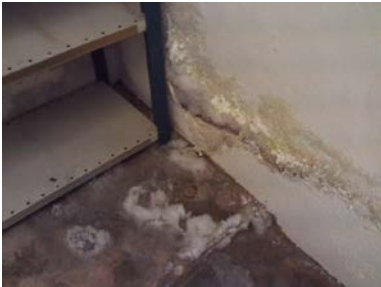
Noe fuktvandring ble registrert ved søk i nedre del av grunnmur og direkte på støpte gulv med en fuktighetsindikator i tre mindre boder i bakkant mot opprinnelig grunnmur. Dette har sammenheng med at det ikke ble brukt fuktsperre (plast) under gulvstøpen og fundamenter i denne byggeperioden som gjør at det alltid vil kunne bli noe oppsug av jordfuktighet. Kan også være svikt i drenering/fuktsikring. En del fuktmerker på grunnmur med større saltutslag og høy fuktighet i disse boder. Er benyttet dampspærre (plast) på innsiden av utforede og isolerte vegger som var vanlig i denne byggeperioden.

Ene boden.

Det er viktig at ikke mer av grunnmur blir foret ut og lukket inne før årsaken til noe fuktighet er blitt utbedret. Nevte tre boder må ventileres bedre for å unngå høy fuktighet i disse boder. Problemet med damspærre på innsiden av utforede vegger er at om det skulle bli litt fuktighet/kondens i veggen vil ikke dette få tørket opp og dermed grobunn for mugg og råte. Se også punkt drenering.

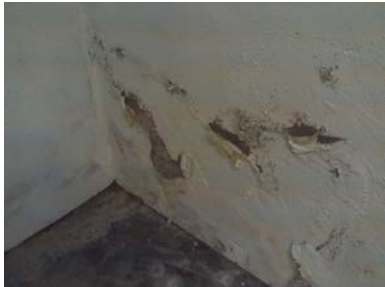
Fuktvandring i opprinnelig grunnmur.

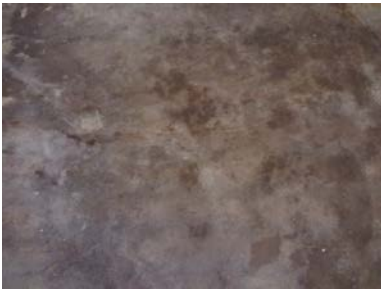
Fuktvandring i støpt gulv.

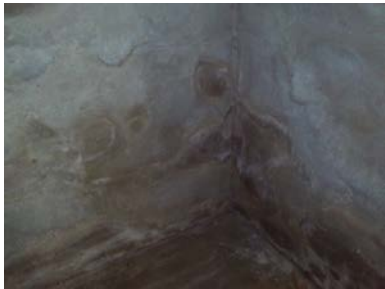
Ytterhjørne av ene boden.

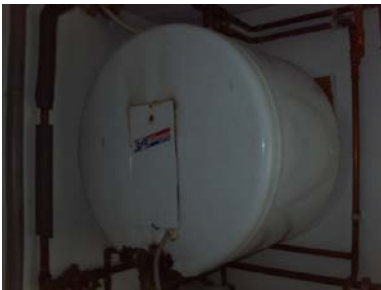
- Det er ikke påvist tilfredsstillende avrenning eller annen kompenserende løsning fra varmtvannstank.
- Det er påvist at varmtvannstank er over 20 år
- Det er avvik:

Ene berder var koblet i fra strøm og har større rustskader.

- Tiltak:
- Det bør etableres tilfredsstillende avrenning eller lekkasjesikring ved varmtvannstank.

Ene bereder må skiftes ut for å taess i bruk på nytt.

Kostnadsestimat: Under 20 000

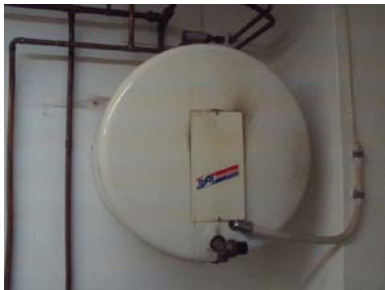
Bereder i ene boden er i bruk.

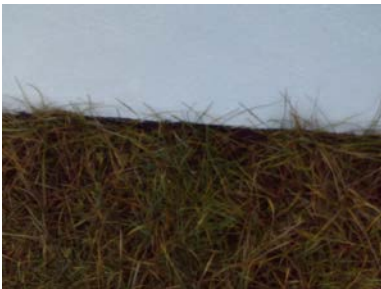
Synlig fuktsikring inntil grunnmur på tilbygget deler.

- Overvåk tilstanden jevnlig. For å få tilstandsgrad 0 eller 1 må dreneringen skiftes ut, men tidspunktet for når dette er nødvendig er vanskelig å si noe om. Bruken av underetg/kjeller vil og være avgjørende.

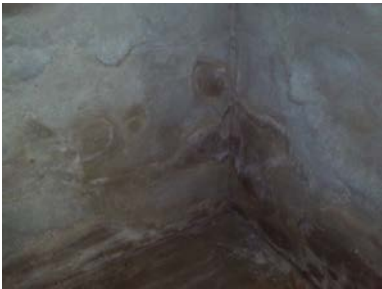
Fuksikring og drenering - 2:  
Vurdering av avvik:  
• Det mangler, eller på grunn av alder er det sannsynlig at det mangler, utvendig fuksikring av grunnmuren ved kjeller/underetasje.  
• Det er ut ifra observasjoner konstatert at drenering/tettesjikt har funksjonssvikt/svært begrenset effekt.  
Se også punkt rom under terreng.  
Konsekvens/tiltak  
• Det må foretas utskiftning av drenering/tettesjikt.  
Bruken av disse enkle boder vil også være avgjørende.  
Kostnadsestimat: 200 000 - 500 000

Innvendig fuktproblemer.

Kostnadsestimat: 200 000 - 500 000

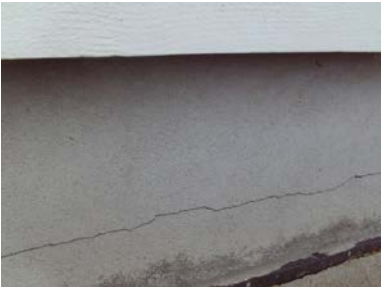
Grunnmur og fundamenter:  
Vurdering av avvik:  
• Grunnmuren har sprekkdannelser. Gjelder på enden av bygget mot riksvei 9.  
Konsekvens/tiltak  
• Lokal utbedring må utføres.

Riss/sprekk i mellom murblokker på enden av tilbygget del.
