Tilstandsrapport

Enebolig

Sivveien 5, 1570 DILLING

Rapportdato: 14.04.2026

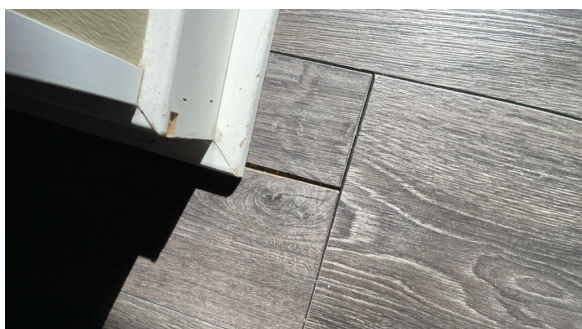
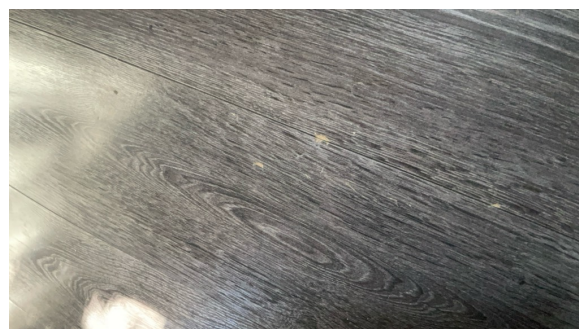
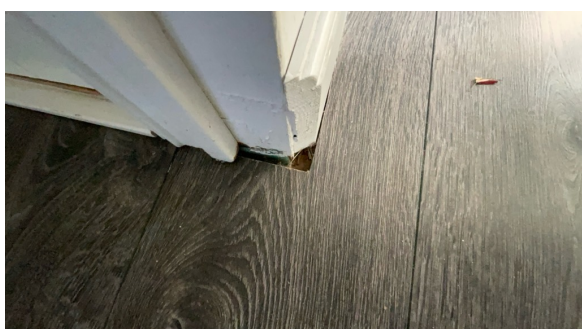
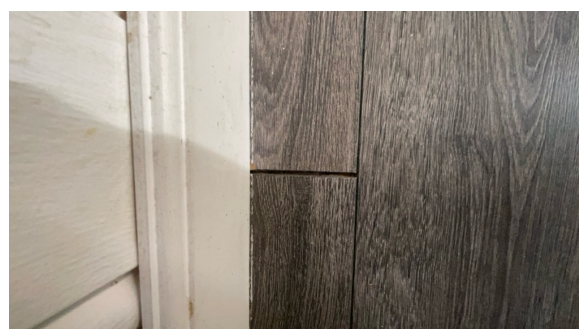
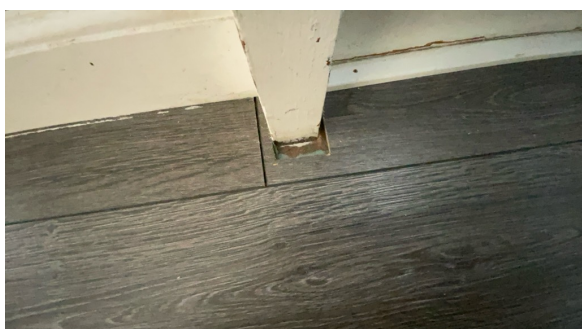
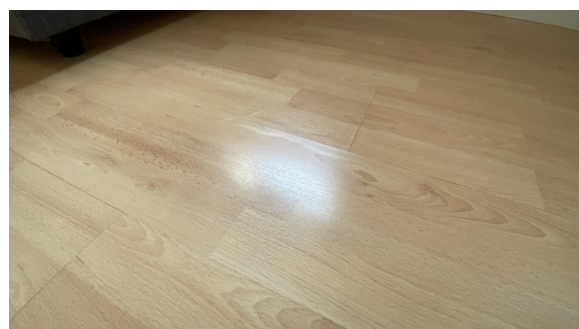
Etasjeskille/gulv mot grunn

Det er påvist fuktighet i oppforet tregulv i underetg/kjeller, og det er derfor ikke foretatt hulltaking.

Det er påvist synlige fukt/råteskader i treverk i underetg./kjeller, hulltaking er derfor ikke nødvendig
Det er avvik:

Det er målt høy fukt i rom mot n/ø 21 % i svill. I stue er det ikke mulig å måle i svill og det er utført målinger på flere steder med hammerelektrode ned i konstruksjonen. Målinger gir et resultat som viser høye verdier spesielt på et punkt hvor utslaget er fullt og viser at trefiber er mettet med fukt som er over 30%.

Konsekvens av manglende tiltak vil kunne resultere i videre utvikling av skader med høy fuktighet.
