Sivveien 5, 1570 DILLING

**Moss – Enebolig over 3 plan –
Kjeller med egen inngang –
Garasje 65 m² – Solrikt**

Frosterød Takst AS

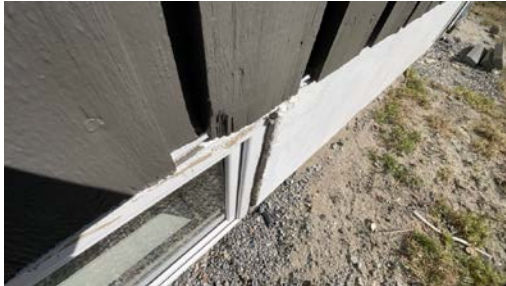
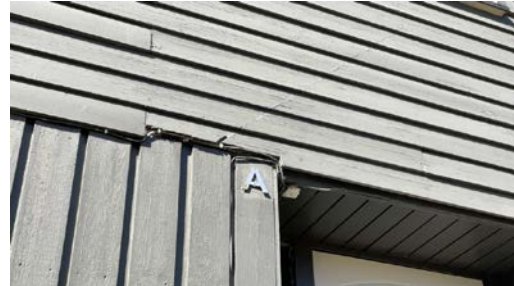
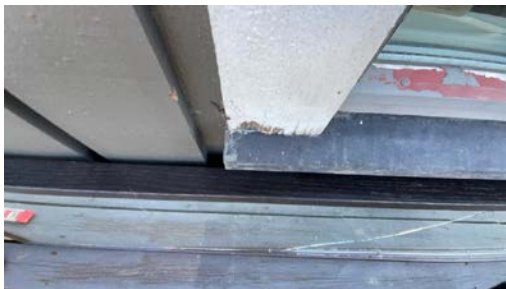
Det må påregnes noe utskiftninger på fasade på grunn av alder og slitasje/skader. Konsekvens av manglende tiltak er videre utvikling av symptomer som vil gi skader.

Det bør utføres endringer på fasaden der terrassekonstruksjoner er montert på yttersiden av fasaden slik at vedlikehold av fasaden ikke er mulig. Konsekvens av manglende tiltak er fare for utvikling av skader på fasaden som ikke blir vedlikeholdt og som ikke har lufting mellom konstruksjonen vil utvikle skader og råte i konstruksjonen.

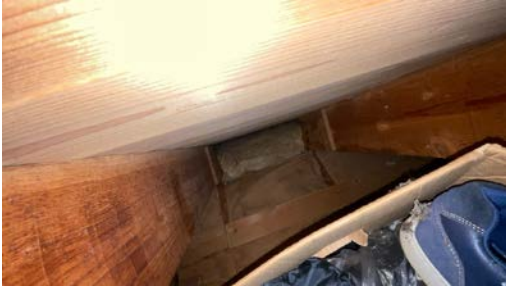
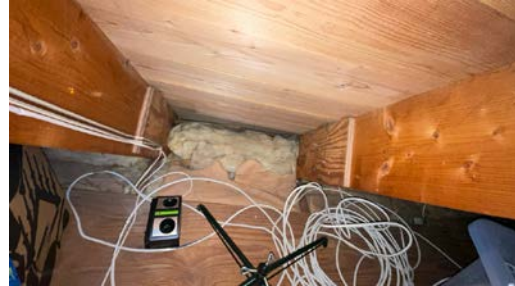
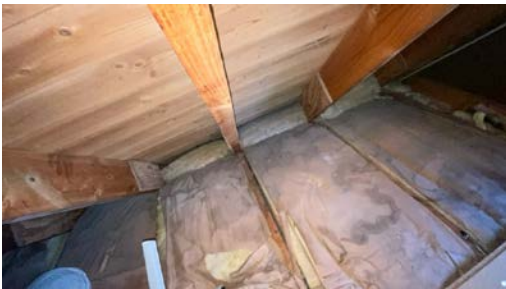
Det er opplyst at det har vært aktivitet med mus i boligen. Det foreligger ingen opplysninger gjelder omfang og det må tas høyde for at mus har hatt tilgang inn i konstruksjoner som etasjeskillere og vegger. Omfang på eventuelle spor og skader av dette er ikke mulig å avdekke uten at konstruksjoner åpnes.

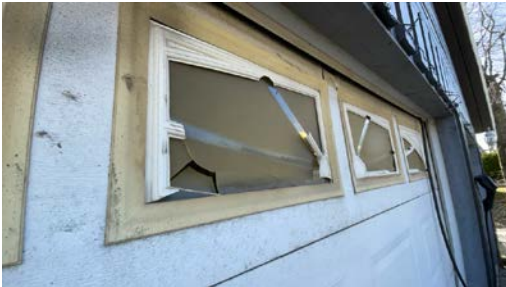
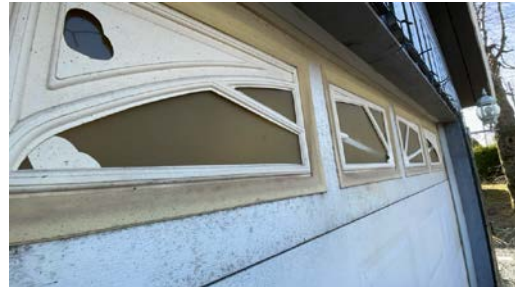
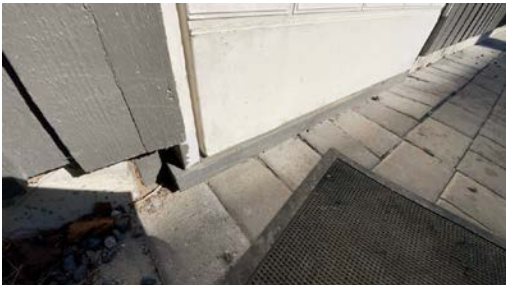
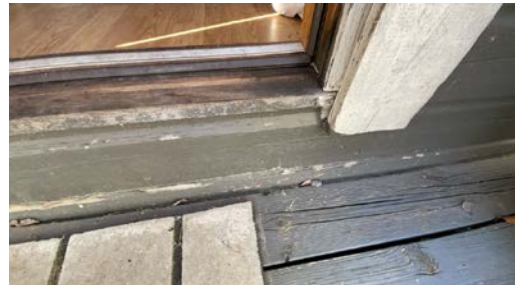
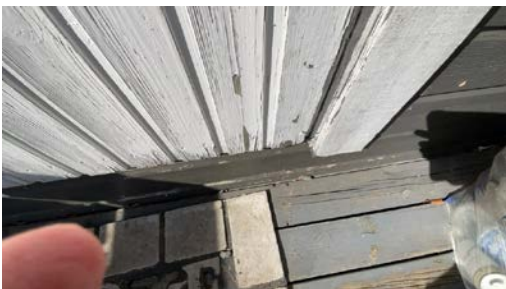
Porter har skader på vinduer, ukjent på dette lar seg utbedres lokalt eller om porter må byttes i sin helhet. Manglende tiltak vil resultere i videre utvikling av skader på porter.

Tilstand og eventuelle muligheter for utbedring av el-motor er ikke kjent, ytterligere undersøkelser må utføres.
