Tilstandsrapport

Tomannsbolig

Eventyrstien 18, 2212 KONGSVINGER

Befaringsdato: 29.03.2025

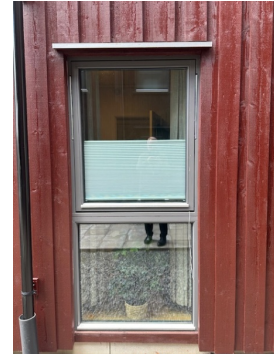
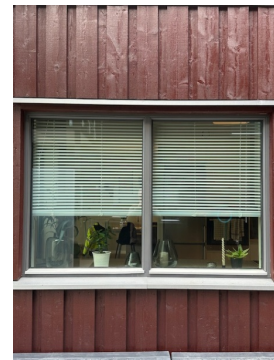
TG 1 Vinduer

Malte trevinduer med 2 og 3-lags isolerglass.

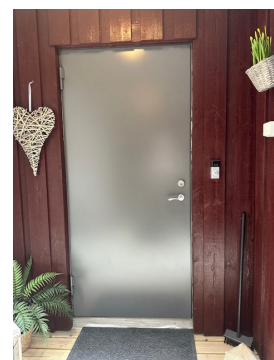
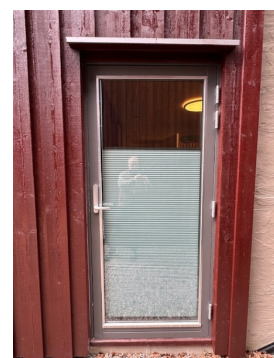
TG 1 Dører

Malt inngangsdør og to terrassedør med 2 og 3-lags isolerglass.

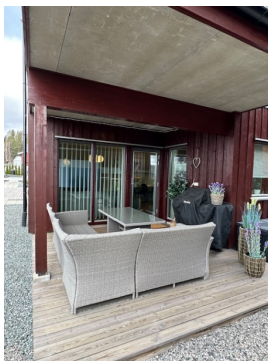
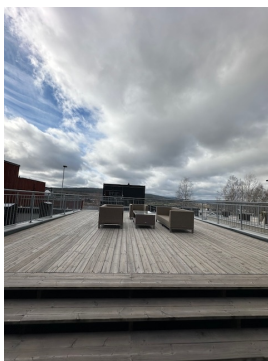
TG 1 Balkonger, terrasser og rom under balkonger

Takoverbygget terrasse v/stue på 14 m². Spaltegulv.
Terrasse over garasje på 64 m² i trekonstruksjoner. Spaltegulv.
Rekkverk i lakkert stål med stående spiler og håndlist. Trapp til terreng.

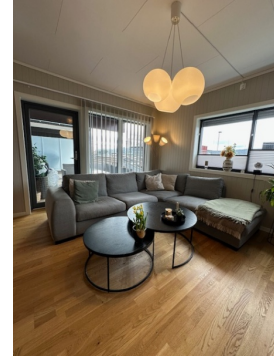
TG 1 Overflater

Pene innvendig overflater med en bruksslitasje som er mindre enn man kan forvente. Malte vegger i entre, stue, kjøkken og gang fra 2024. Malte lister.

Gulv. Eikeparkett (m/varme i entre, gang, stue og kjøkken). Fliser på bad (m/varme) og vaskerom.

Vegger. Malt mdf. veggplater. Fliser på bad.

Tak. Tak-ess. Slett malt tak.

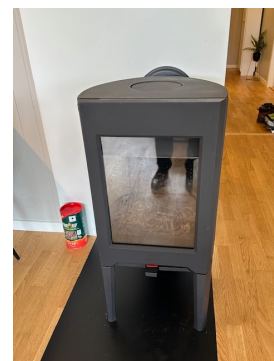
TG 1 Pipe og ildsted

Enløps elementpipe i lecastein med peisovn i stue. Feierluke i gang v/stue.

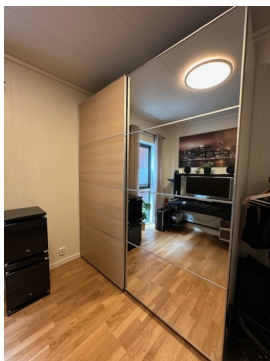
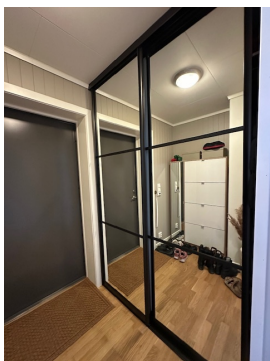
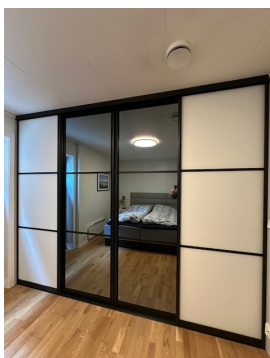
TG 1 Andre innvendige forhold

Skyvedørsgarderobeskap med speildører i entre og soverom.

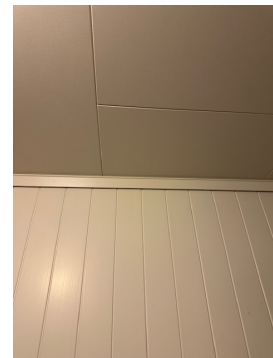
TG 1 Overflater vegger og himling

Malte mdf. veggplater og tak-ess i tak.

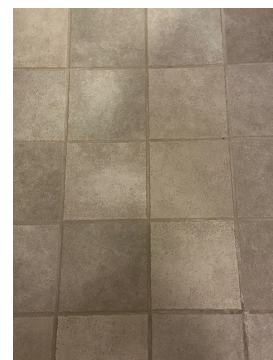
TG 1 Overflater Gulv

Gulvfliser. Høydeforskjell på gulv fra dørterskel til topp slukrist er 30 mm. Generelt skal det kommenteres om fliser, at ved normal liming er det mangelfull fylling av lim under 10-20% av fliser og bom i deler/hele fliser kan forekomme.

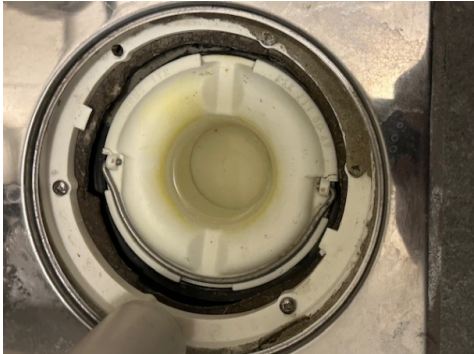
TG 1 Sluk, membran og tettesjikt

Plastsluk med klemring. Smøremembran på gulv og malte mdf. veggplater. Arbeidet er gjort av entreprenør.

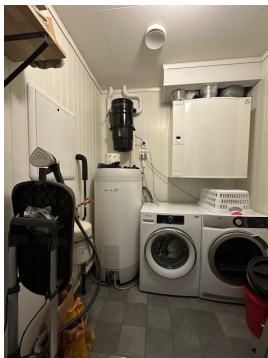
! TG 1 Sanitærutstyr og innredning

Opplegg for vaskemaskin. Balansert ventilasjon. 200 l varmtvannsbereider. Balansert ventilasjonsanlegg. Sikringskap. Rør i rør skap. Sentralstøvsuger med ukjent virkningsgrad (TG 2). Plassbygde hyller.

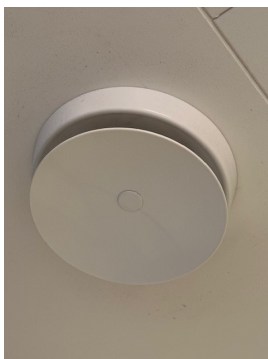
! TG 1 Ventilasjon

Balansert ventilasjonsanlegg

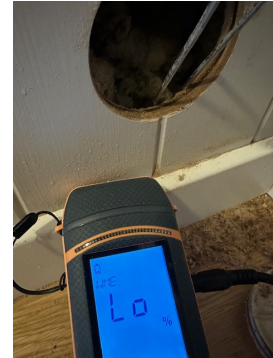
! TG 1 Tilliggende konstruksjoner våtrom

Det er boret hull i vegg. Fuktmåling med pigger inne i veggen - mot vaskerom/teknisk rom. Det påvises ikke fukt over normalen.

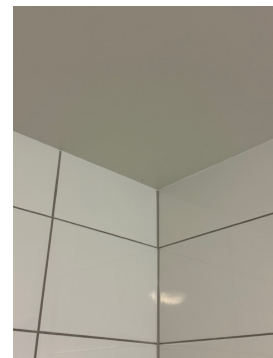
! TG 1 Overflater vegger og himling

Fliser på vegger og malt slett tak.

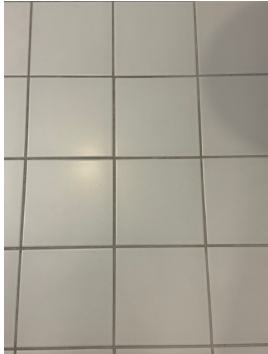
! TG 1 Overflater Gulv

Gulvfliser med varme. Høydeforskjell på gulv fra dørterskel til topp slukrist er 35 mm.

Generelt skal det kommenteres om fliser, at ved normal liming er det mangelfull fylling av lim under 10-20% av fliser og bom i deler/hele fliser kan forekomme.

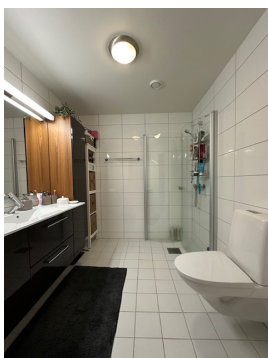
! TG 1 Sanitærutstyr og innredning

Benk med heldekkende porselensvask, speil m/overlys, høyskap, innebygget klosett, dusjhjørne med to glassdører.

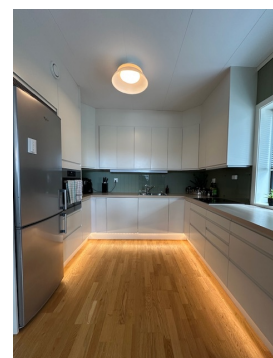
! TG 1 Overflater og innredning

Takhøy kjøkkeninnredning. Melaminbelagte skrog. Lakkerte slette dører og fronter. To høyskap. Laminat benkeplate med nedfelt dobbel oppvaskum m/1-greps blandebatteri. Glassplate bak platetopp og oppvaskum, mellom benk og overskap fra 2024. Innebygget platetopp, stekeovn og oppvaskmaskin. Frittstående kjøleskap. Ventilator over platetopp.

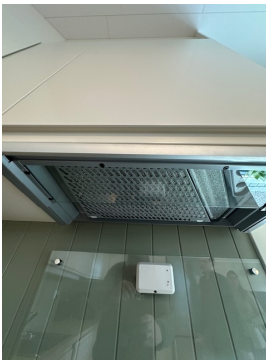
! TG 1 Avtrekk

Ventilator over platetopp.

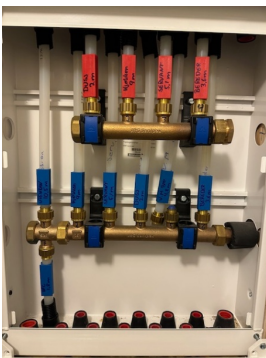
! TG 1 Vannledninger

Vannrør i rør i rør system på hele anlegget.

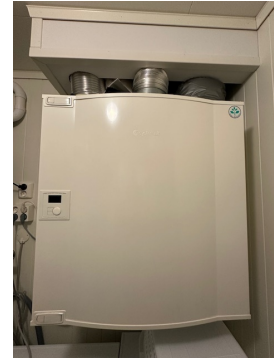
! TG 1 Ventilasjon

Balansert ventilasjonsanlegg.

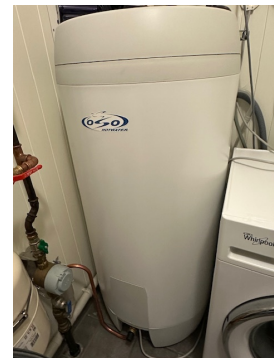
! TG 1 Varmtvannstank

200 l varmtvannsbereider fra 2015, plassert i vaskerom/teknisk rom.

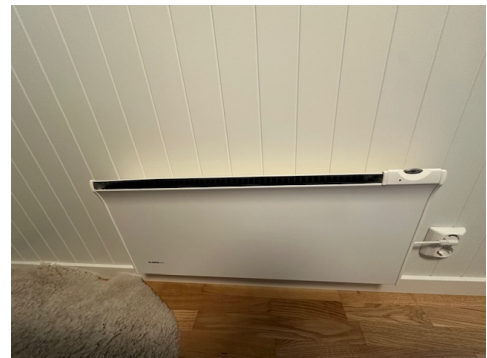
! TG 1 Andre installasjoner

Panelovner og elektriske varmekabler i entre, gang, stue, kjøkken og bad/vaskerom.

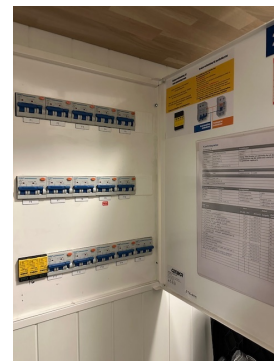
! TG 1 Elektrisk anlegg

Sikringssskap med automatsikringer. Skjult anlegg. Ny strømmåler. T-We TV og bredbånd.

Ved omsetning av bolig vil man få endring i bruk av elektrisk anlegg. Derfor anbefales det på generelt grunnlag at en registrert elektroinstallatør foretar en kontroll av boliginstallasjonen ved eierskifte.
