# Tilstandsrapport - NS 3600

## Grooseveien 64

### 4879 Grimstad

Gnr: 200 Bnr: 671 Snr: 24

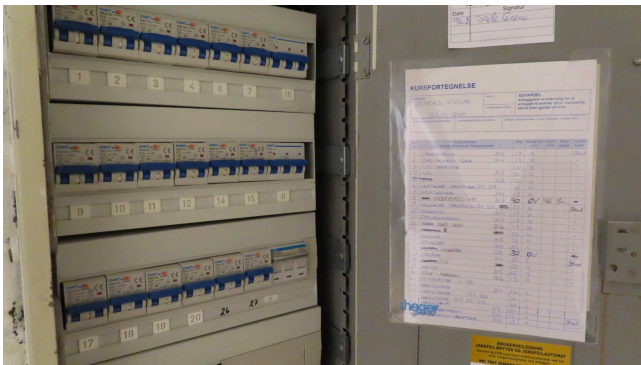
Sikringskap montert i felles gang på vegg øst.  
Hovedsikring 40 ampere, 6 kurser.

Sikringskap.
