# Tilstandsrapport

Rekkehus

Lindal 3 C, 1739 BORGENHAUGEN

Befaringsdato: 21.04.2025

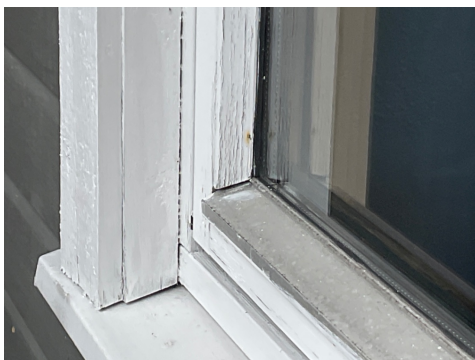
### ! TG 2 Vinduer

- Karmene i vinduer er slitte og det er sprekker i treverket. Gjelder de eldste.

- Det må påregnes noe vedlikehold og at enkelte vinduer må skiftes ut.

Skal i følge eier skiftes i regi av borettslaget.

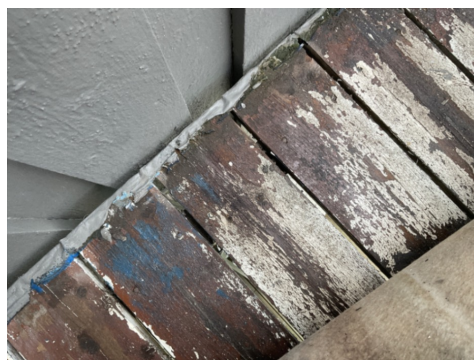
### ! TG 2 Balkonger, terrasser og rom under balkonger

- Rekkverket er for lavt i forhold til dagens krav til rekkverkshøyder.
- Det er værslitt/oppsprukket trevirke/trepaneler.

Rekkverk er målt til ca. 90 cm. I henhold til dagens krav skal rekkverk være minimum 1 meter.

- Det er ikke krav om utbedring av rekkverkshøyde opp til dagens forskriftskrav.
- Lokal utbedring/utskiftning bør utføres.

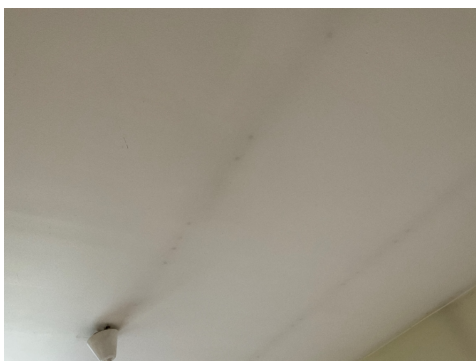
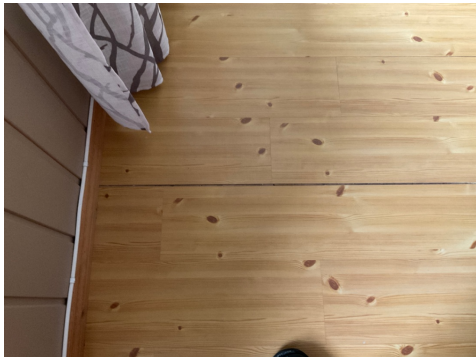
### ! TG 2 Overflater

- Overflater har en del slitasjegrad utover det en kan forvente.

En del støvkondens i taket som indikerer dårlig isolering mot kaldloft.  
Forøvrig en del slitasje stedvis.

- Overflater må utbedres eller skiftes.

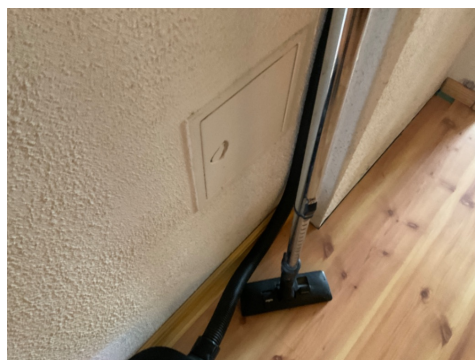
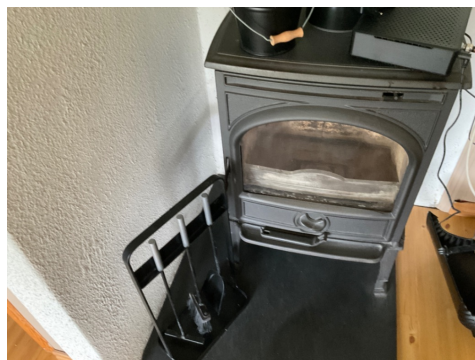
## TG 2 Pipe og ildsted

- Ildfast plate mangler på gulvet under sotluke/feieluke på pipe.
- Mer enn halvparten av forventet brukstid er passert på pipe.

- Det anbefales å montere ildfast plate under luker på pipe.
- Tidspunkt for piperehabilitering nærmer seg.

Det er ikke et krav til ildfast plate under sotluke, men det anbefales at det etableres.

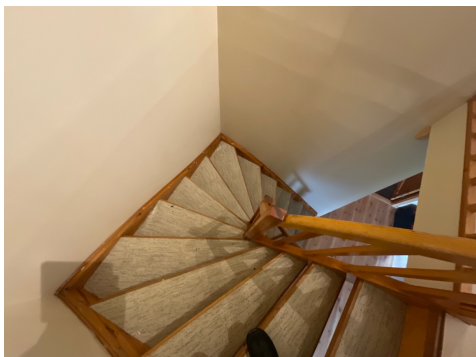
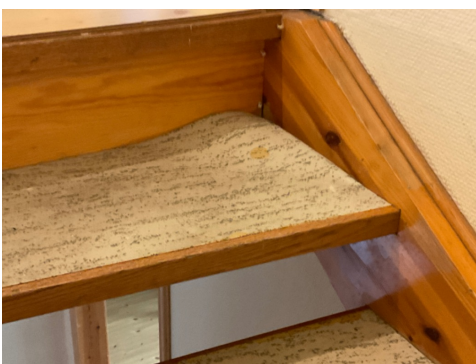
## TG 2 Innvendige trapper

- Åpninger mellom trinn i innvendig trapp er større enn dagens forskriftskrav.
- Det mangler håndløper på vegg i trappeløpet.
- Det er påvist andre avvik:

Trappen har en del slitasjegrad.

- Det er ikke krav om utbedring av åpninger opp til dagens krav.
- Andre tiltak:
- Håndløper må monteres på vegg for å tilfredsstille krav på byggetidspunktet.

Trappen står foran vedlikehold.

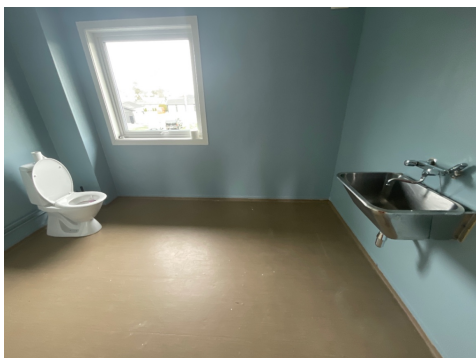
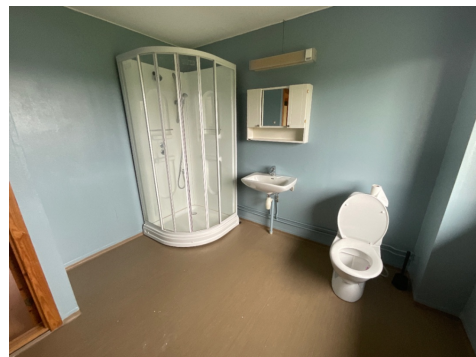
#### Generell

- Våtrommet må oppgraderes for å tåle normal bruk etter dagens krav.

Rommet fungerer med dagens tilstand ved bruk av dusjkabinett, dog bør det oppgraderes innen rimelig tid opp mot alder. Det er høy alder på vanntett sjikt.

Dersom våtrommet skal tilfredsstillе dagens forskrift må det totalrenoveres. Alle forhold med tettesjikt, våtsone, sluk m.m. må dokumenteres.

**Kostnadsestimat: 100 000 - 300 000**

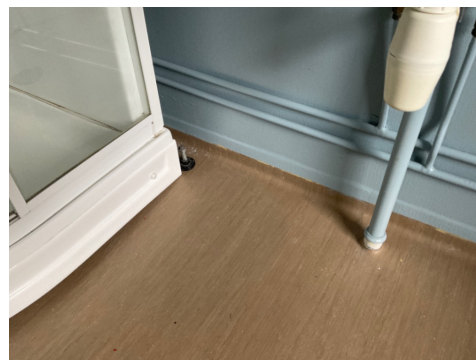
#### Tilliggende konstruksjoner våtrom

Det er utenpåliggende røropplegg og vannuttak ligger mot naboseksjon og yttervegg. Hulltaking med fuktsøk er derfor ikke fysisk mulig.

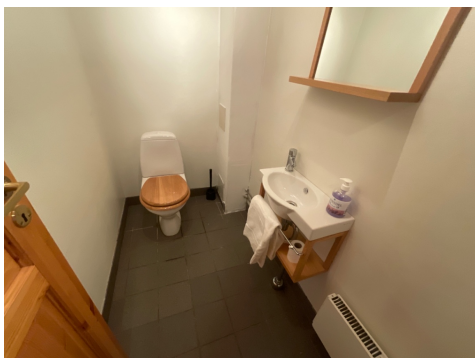
#### ! TG 2 Overflater og konstruksjon

- Toalettrom har kun naturlig avtrekk fra rommet, NS 3600 krever mekanisk avtrekk for å kunne gi TG 0/1.

- Mekanisk avtrekk bør etableres på toalettrom.

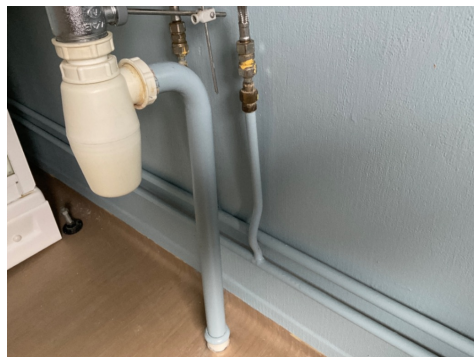
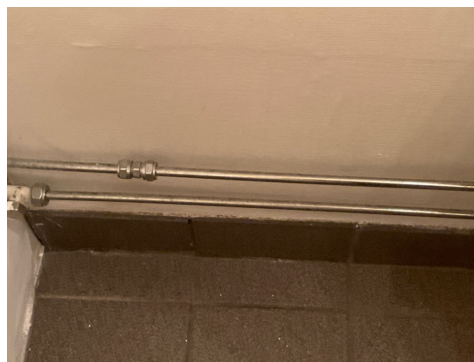
#### ! TG 2 Vannledninger

- Mer enn halvparten av forventet brukstid er passert på innvendige vannledninger.

- Det er ikke behov for utbedringstiltak siden anlegget fungerer i dag, men ut ifra alder kan skader plutselig oppstå på eldre anlegg.
- I forbindelse med oppgradering av våtrom vil det være naturlig med utskiftning av rør.
