Tilstandsrapport

📍 Fagerborggata 44, 0360 OSLO

Rapportdato: 22.01.2025

1-ROMS LEILIGHET I 1. ETASJE:

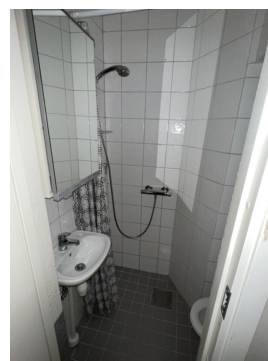
1. ETASJE > BAD

TG 2 Overflater vegger og himling

- * Bom (hulrom) under flis
- * Svertesopp
- * Riss i fuger
- * Hull i fliser (i dusjsone) som ikke er tilstrekkelig tettet.

Det anbefales at det dusjes i dusjkabinett med kontrollert rørføring til sluk, inntil badet moderniseres.

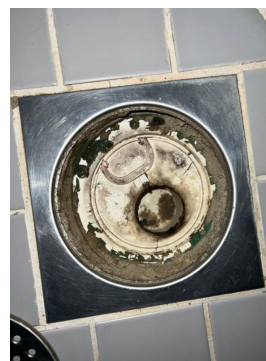
1. ETASJE > BAD

! TG 2 Sanitærutstyr og innredning

- Det er ikke påvist tilfredsstillende løsning for å synliggjøre lekkasje fra innebygget sisterner.

Servantskap er preget av svelleskader.
Foring på dør er preget av svelleskader.

- Det må gjøres tiltak for å lukke avviket.

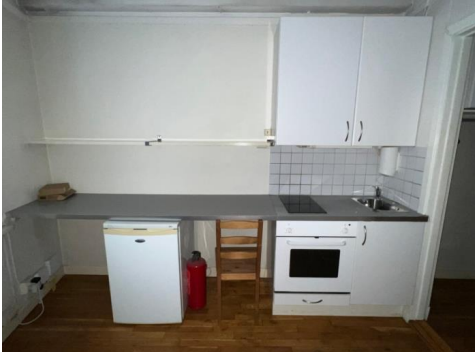
1. ETASJE > STUE/KJØKKEN

! TG 3 Avtrekk

- Det er registrert avvik med avtrekk.

Forset avtrekk må installeres for å lukke avviket.

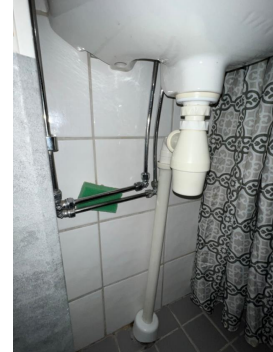
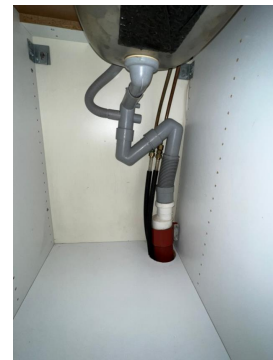
! TG 1 Avløpsrør

Interne og synlig avløpsrør i plast.
