# Tilstandsrapport

Enebolig

Sigdalsveien 3961, 3358 NEDRE EGGEDAL

## Enebolig - Byggeår: 1966

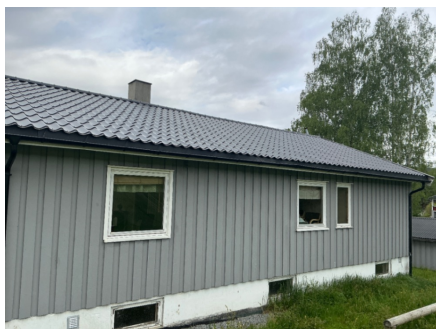
### Veggkonstruksjon

- Det er ingen eller liten lufting i nedre kant av kledning mot grunnmur.

- Lokal utbedring må utføres.
  - Uten tilstrekkelig lufting bak bordkledningen kan fuktighet som trenger inn bak bordene eller gjennom veggen innenfra ikke tørke opp. Dette skaper ideelle forhold for råtesopp og muggvekst.
- Neste gang kledningen skiftes bør det etableres bedre lufting bak kledningen. Dårlig lufting vil på sikt kunne føre til skader i konstruksjoner.

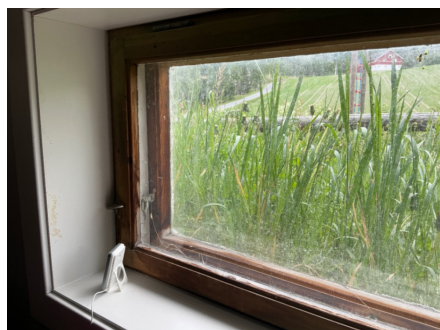
## TG 1 Vinduer

Bygningen har malte trevinduer med 2-lags glass. Eldre doble kjellervinduer.

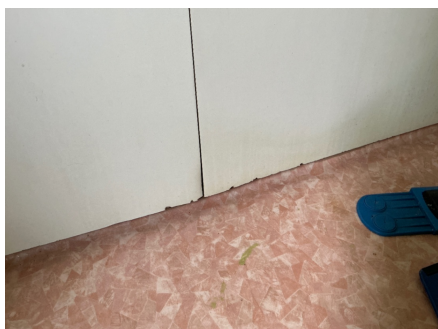
- Hulltaking er ikke foretatt da det allerede er påvist andre avvik i våtsonen.

- Gjennomføre ytterligere undersøkelser og foreta utbedring av skade.

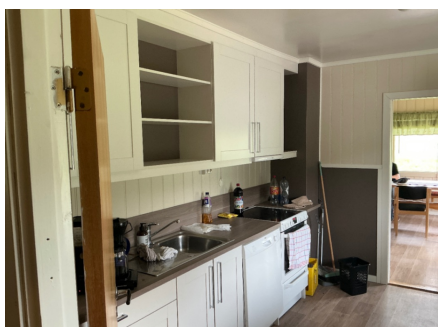
### TG 1 Overflater og innredning

Kjøkkenet har innredning med profilerte fronter. Benkeplaten er av laminat.

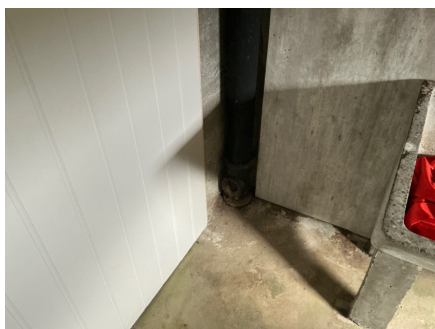
### TG 2 Avløpsrør

- Det er ikke behov for utbedringstiltak siden anlegget fungerer i dag, men ut ifra alder kan skader plutselig oppstå på eldre anlegg.

Konsekvens er at røropplegg har begrenset gjenværende levetid. På grunn av alder bør der utføres rørinspeksjon.

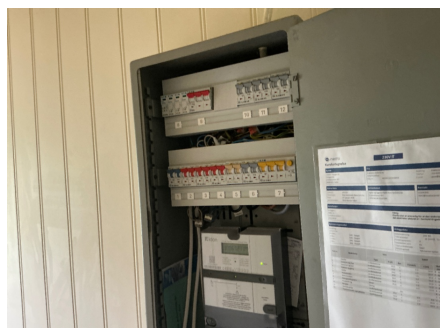
## TG 2 Elektrisk anlegg

Spørsmålene er besvart av takstmann og ikke av selger/eier.
