Sigdalsveien 3961, 3358 NEDRE EGGEDAL

**Nedre Eggedal | Solrikt beliggende  
med utsikt mot Andersnatten**

# Tilstandsrapport

Befaringsdato: 21.05.2025

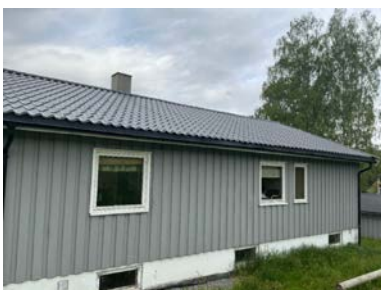
### Veggkonstruksjon

Veggene har bindingsverkskonstruksjon fra byggeår. Fasade/kledning har stående bordkledning, liggende i gavlspisser.

- Lokal utbedring må utføres.
- Uten tilstrekkelig lufting bak bordkledningen kan fuktighet som trenger inn bak bordene eller gjennom veggen innenfra ikke tørke opp. Dette skaper ideelle forhold for råtesopp og muggvekst.

Neste gang kledningen skiftes bør det etableres bedre lufting bak kledningen. Dårlig lufting vil på sikt kunne føre til skader i konstruksjoner.
