# Tilstandsrapport

Boligbygg med flere boenheter

Peder Nilsens gate 16B , 2321 HAMAR

Befaringsdato: 06.03.2026

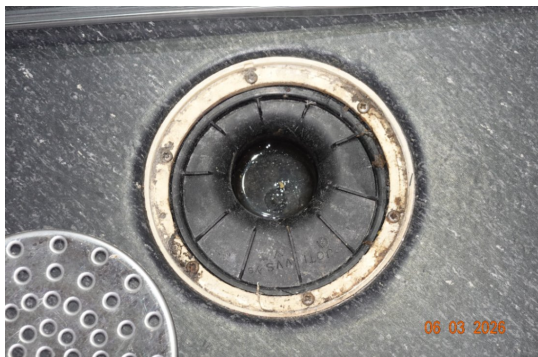
### TG 1 Sluk, membran og tettesjikt

Plastsluk.

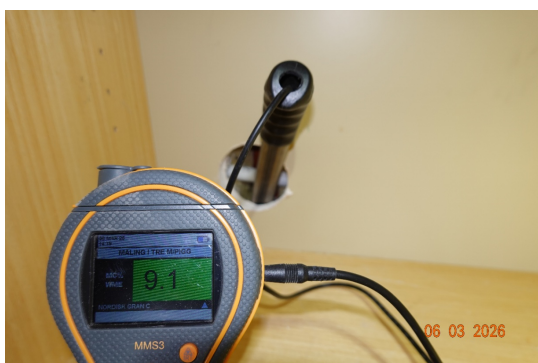
### ! TG 0 Tilliggende konstruksjoner våtrom

Hulltaking er foretatt nederst på delevegg mot våtsonen. Ved bruk av fuktmåler ble det ikke registrert unormale verdier.

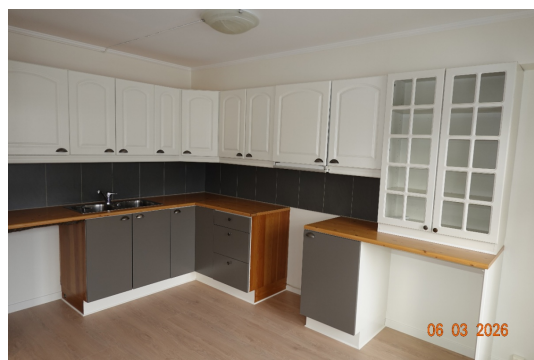
### ! TG 1 Overflater og innredning

Kjøkkeninnredning med laminert benkeplate, over og underskap, speil fronter, glatte fronter, skuffer, kitchenboard over kjøkkenbenk, opplegg for oppvaskmaskin, ettgreps blandebatteri og to rustfrie kummer.

Nye fronter og skuffer på underskap. Utført i 2026 av egeninnsats.

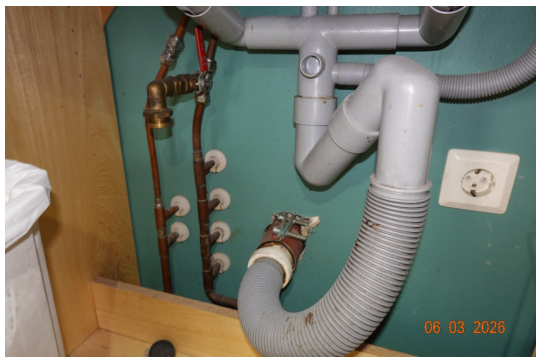
## ! TG 2 Avløpsrør

Avløpsledninger av PVC (plastrør).

- Mer enn halvparten av forventet brukstid er passert på innvendige avløpsledninger.

- Det er ikke behov for utbedringstiltak siden anlegget fungerer i dag, men ut ifra alder kan skader plutselig oppstå på eldre anlegg.

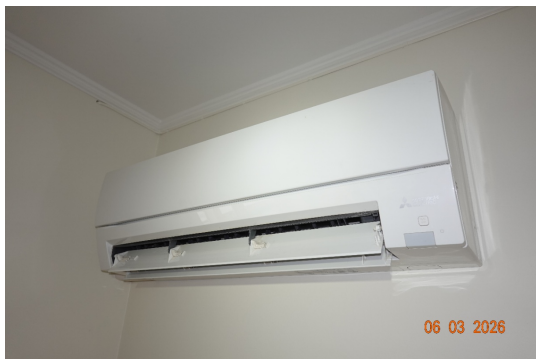
## ! TG 1 Andre VVS-installasjoner

Boligen varmes opp i hovedsak med varmepumpe luft- luft og suppleres med vedfyring.

Varmepumpe fra 2020.
