Tilstandsrapport

Tomannsbolig

Tollovs vei 59, 3962 STATHELLE

Befaringsdato: 27.11.2024

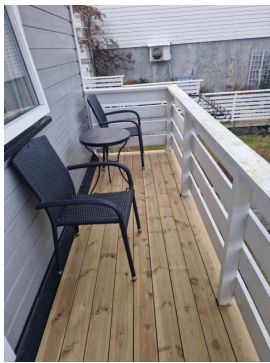
Nye gulvbord på balkong

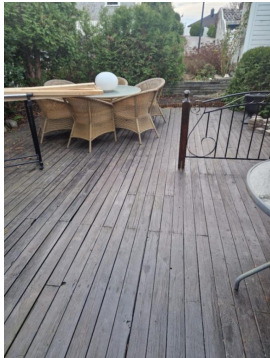
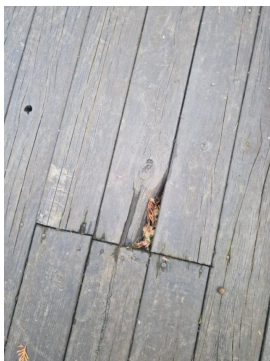
Det er også etablert impregnering på grunn mot sør. Gulvbord med høyslitasje og synlig mindre råteskader. Tiltak må beregnes.,

Slitt gulvbord på plattform mot sør. Utskifting må beregnes.

Slitt gulvbord/råte

Kostnadsestimat: 10 000 - 50 000

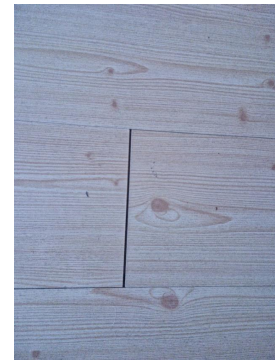
Innvendige overflater i boligen består stort sett av laminat på gulvflater. Tapet på veggflater. Malt takplater/gipsplater i himlinger. Fliser på gulvflater bad. Belegg på vaskerom. Våtromsplater og tapet på veggflater. Boligen er normalt oppgradert på innvendige overflater de senere år. Laminat gulv stedvis med høy slitasje og sprekker. Tiltak må beregnes. Potensielle kjøpere bør selv vurdere nødvendige oppgraderinger på overflater.

Sprekk i laminat gulver.

Kostnadsestimat: 50 000 - 100 000

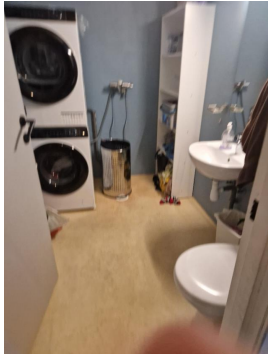
1. ETASJE > VASKEROM

Ved bruk av fuktindikator på vaskerom ble ingen unormale fuktverdier målt.

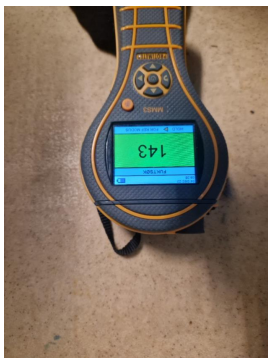
UNDERETASJE > BAD

Bad i underetasje har etablert fliser på gulvflater med sokkel flis på vegg. Våtromsplater på vegg flater. Gulv har forskriftsmessig fall til sluk. Sluk består av plastsluk. Det er etablert innredning med servant med ett -hånds armatur, gulvmontert toalett og tett dusjkabinett på bad. Ventilasjon består mekanisk avtrekk med ventil i himling.
