# Tilstandsrapport

Enebolig

Johan Richters gate 6, 7300 ORKANGER

Befaringsdato: 13.02.2025

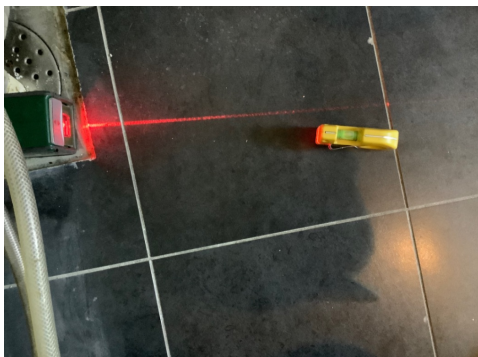
- Det er påvist at høydeforskjell fra topp slukrist til gulv/synlig topp membran ved dørterskel er mindre enn 25 mm.
- Det er påvist avvik i fallforhold til sluk i forhold til krav i forskrift på byggetidspunktet.

- Våtrommet fungerer med dette avviket.

- Overvåk konstruksjonen jevnlig. For å få tilstandsgrad 0 eller 1 må løsningen utbedres, men tidspunktet for når dette er nødvendig er vanskelig å si noe om.

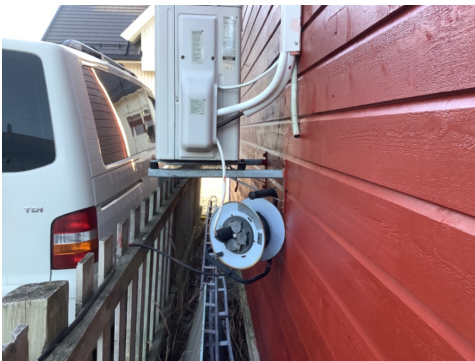
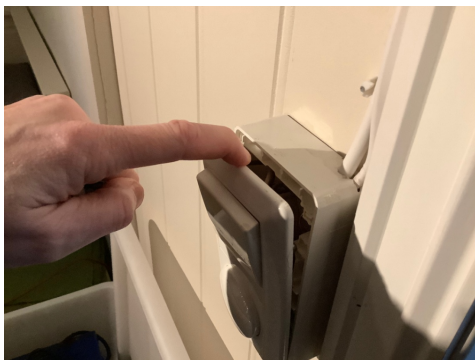
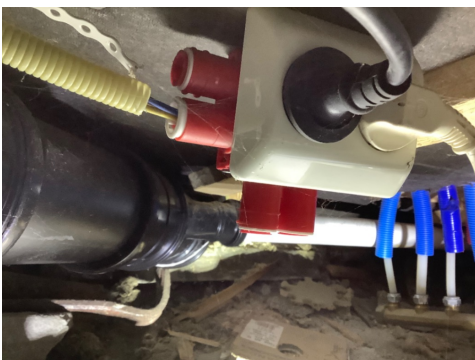
6. Er det tegn til at det har vært termiske skader (tegn på varmgang) på kabler, brytere, downlights, stikkontakter og elektrisk utstyr? Sjekker samtidig tilstanden på elektrisk tilkobling av varmtvannsbereider, jamfør eget punkt under varmtvannstank  
**Ja**
7. Er der synlig defekter på kabler eller er disse ikke tilstrekkelig festet?  
**Ja**

8. Er det tegn på at kabelinnføringer og hull i inntak og sikringsskap ikke er tette, så langt dette er mulig å sjekke uten å fjerne kapslinger?  
**Nei**
9. Finnes det kursfortegnelse, og er den i samsvar med antall sikringer?  
**Ja**
10. Foreta en helhetsvurdering av det elektriske anlegget, dets alder, allmenne tilstand og fare for liv og helse. Bør det elektriske anlegget ha en utvidet el-kontroll?  
**Ja Varmepumpe er tilkoblet kabeltrommel som tar strøm fra gassgasje med skjøteledning**

Kostnadsestimat: 10 000 - 50 000

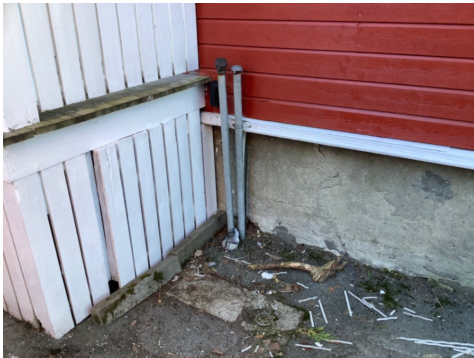
- Oljetank må påregnes sanert.

**Kostnadsestimat: 10 000 - 50 000**
