# Langgata 102 D 4306 SANDNES

## Tilstandsrapport Eierskifte

Boligtype: Leilighet

Byggeår: 1981

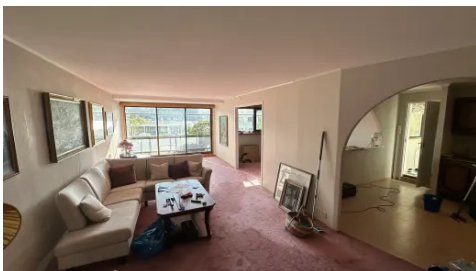
## 6.3 Etasjeskille og gulv på grunn

| <p>Toppdekker og overflater i leilighet med varierende alder og stand, stedvis noe slitt, påregnelig med oppgraderinger.</p> <p>Mindre ujevnheter i gulv er påregnelig normalt i stedstøpte gulv på grunn krymp/svinn ved oppføring.</p> <p>Merknader:</p> <p>-Stedvis noe spenninger, misfarging og slitte i toppdekke.</p> <p>Enkel nivellering</p> <p>Ved enkel nivellering registreres det ca 20 mm avvik på total planhet gulv på soverom ved entre.</p> | |

| <p>Ikke behov for umiddelbare tiltak men ved evt. legging av nytt gulv som stiller krav til planhet av underlaget, må tiltak påregnes.</p> <p>Tilstandsgrad 2 gis med bakgrunn i standardens krav til godkjente måleavvik.</p> | |

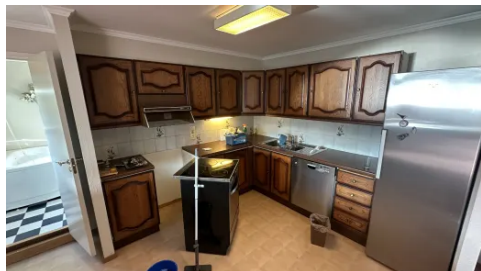
## 6.4 Kjøkken

Kjøkkeninnredning fra byggeåret, profilerte fronter og laminert benkeplate.  
Innredning fremstår stedvis noe slitt, påregnelig normalt iht. alder. Påregnelig med oppgradering.  
Merknad:  
-Svelling/fuktskade bunnplate under vaskekum, ingen registrert fukt ved overflatemåling. Avløpsrør skiftet i senere tid.  
-Sprekk i en flis over benkeplate.

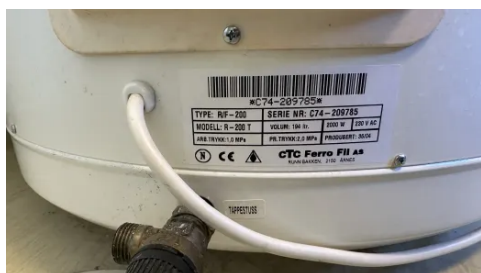
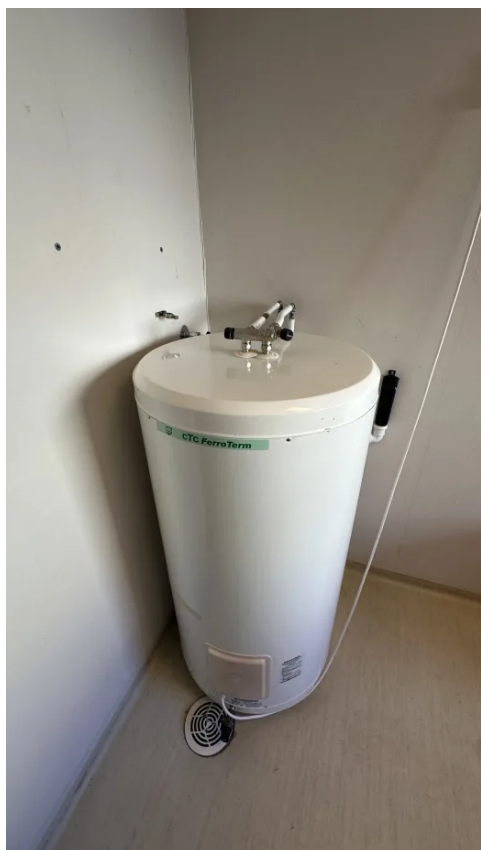
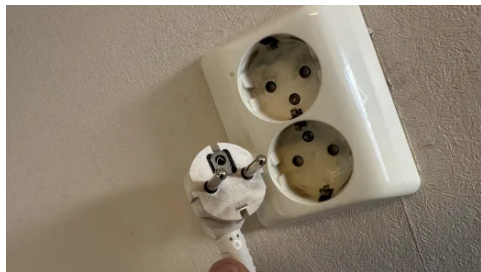
## 6.9 Varmtvannsbereder

-Iring på blande ventil, ingen registrert lekkasje.

En utskifting av bereder som følge av oppnådd alder over 20 år må påregnes.  
Montere fast tilkobling for å tilfredsstille dagens krav.

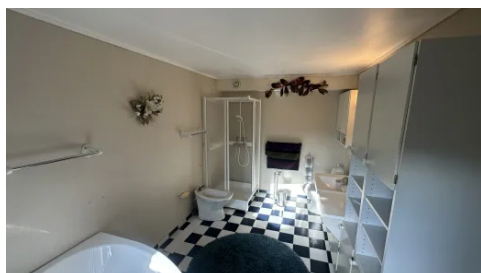
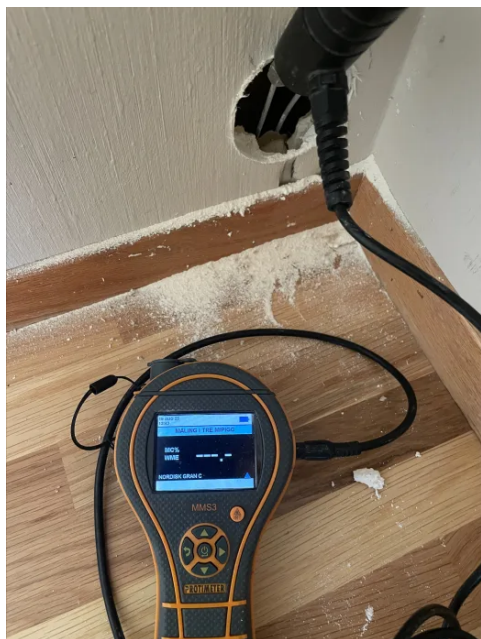
## 6.11 Våtrom: 1 - Bad

| <p>Overflate i normal stand iht. alder.</p> <p>Merknader:</p> <ul style="list-style-type: none"> <li>-Gulvet har fall til sluk, men dette er mindre enn referansenivået. Funksjon ivaretatt med oppbrett av membran og dusjkabinett.</li> <li>-Karmlist og foringer på vindu er ikke fuktbestandig og vil kunne svelle, misfarges og brytes ned ved fuktbelastning. Dette kan føre til råte, muggvekst og behov for utskifting.</li> <li>-Lav oppbrett av membran omliggende rørøppstikk i gulv.</li> </ul> <p>Normal tid før utskifting av våtrom, keramiske fliser på membran, lettvegg er 10 - 20 år.</p> <p>Normal tid før reparasjon av keramiske fliser er 5 - 15 år.</p> <p>Normal tid før utskifting av keramiske fliser er 10 - 30 år.</p> <p>Normal tid før utskifting av våtrom, våtromstapet er 5 - 10 år.</p> | |

| <p>Sluk fra antatt byggeåret, ingen spesielle merknader tilknyttet synlig del av hjelpesluk. Membran er ikke synlig klemt i sluk.</p> <p>Sluk/avløp under boblekar er ikke besiktet. Anbefaler nærmere kontroll ved tilgang.</p> <p>Tilstandsgrad 2 er satt med bakgrunn i alder på tettesjikt og derav økt risiko for lekkasjer.</p> | |

| <p>Våtrom fungerer med dagens tilstand, men iht. alder anbefales fortsatt bruk av dusjkabinett for å unngå ytterligere fuktbelastning i påvente av en oppgradering.</p> | |

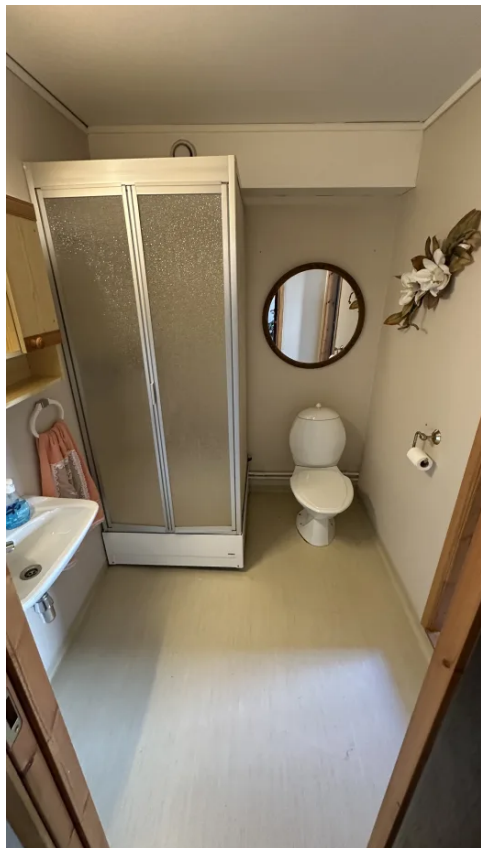
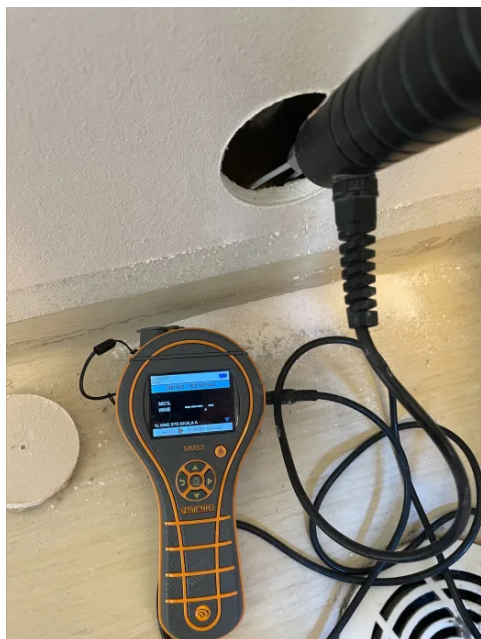
## 6.12 Våtrom: Bad/wc

Rommet (membran) er bygget etter forskriftskrav før 1997 og gis dermed automatisk tilstandsgrad 3 basert på alder og forventet levetid.

- "Treg" oppsamling av vann i sisternen, påregnelig med kontroll/utbedring av flottør.

- Manglende oppbrett av membran omliggende rørøpstikk i gulv.

- Wc festet med skruer, punktert membran.

- Ikke tilgang til sluk på befaringsdagen. Sluk er plassert under dusjkabinett. Dette er vanskelig å få flyttet på og sluket er ikke inspisert.

- Manglende tilluftspalte på dør til bad.

Det er behov for totalrenovering av våtrommet!

Våtrom fungerer med dagens tilstand, men det anbefales at det monteres waterguard, samt at dusjkabinett videre benyttes påvente av en oppgradering.

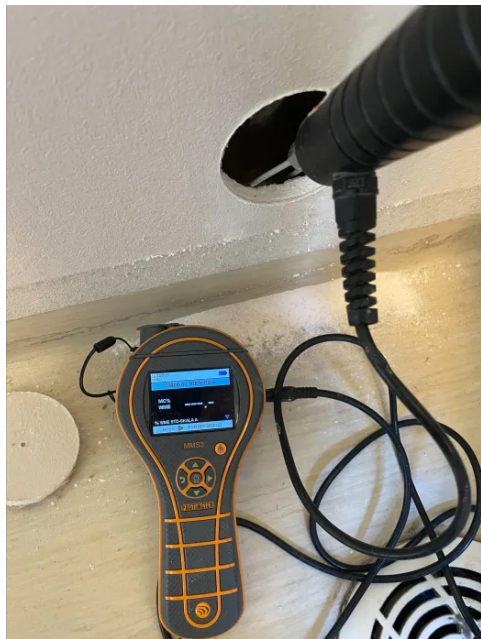
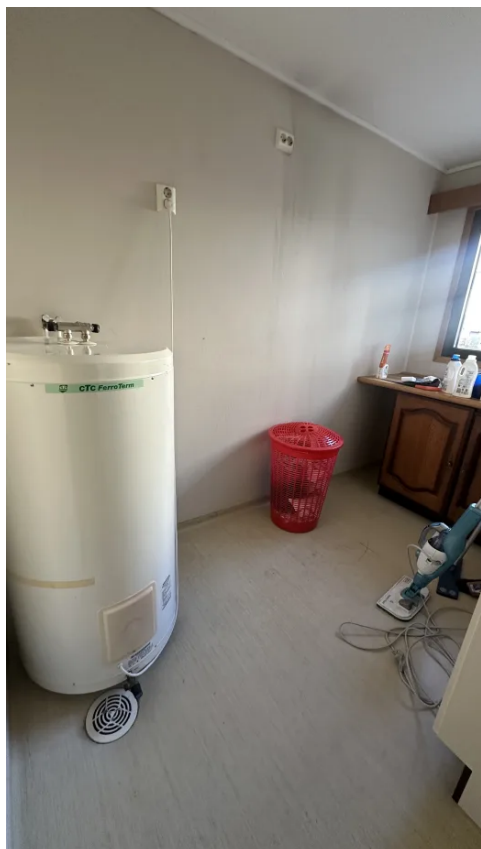
## 6.13 Våtrom: Vaskerom

-Krakelering, stedvis avskalling i tapet.

-Manglende tilluftspalte på dør til bad.

-Sprekk i sveiset belegg på gulv.

-Løs skapdør.

Det er behov for totalrenovering av våtrommet!

Våtrom fungerer med dagens tilstand, men det anbefales at sveiset skjølt på gulv sillikoneres, og at det monteres waterguard i påvente av en oppgradering.
