Salg  
Parkgata 14B  
2317 Hamar

Dato: 18/09/2025

## OM EIERSKIFTERAPPORT™

**1. Våtrom****1.1 Bad****TG 1** 1.1.1 Overflate vegger og himling

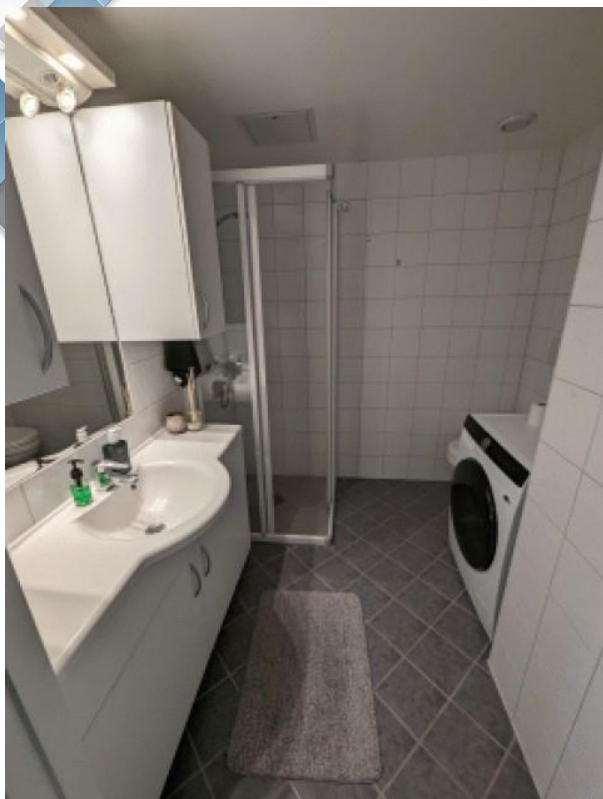
**Merknader:** Dusjdører med plastprofiler gulv har spalte for lekkasjevann.

Bad fremstår i normal stand, alder tatt i betraktning.

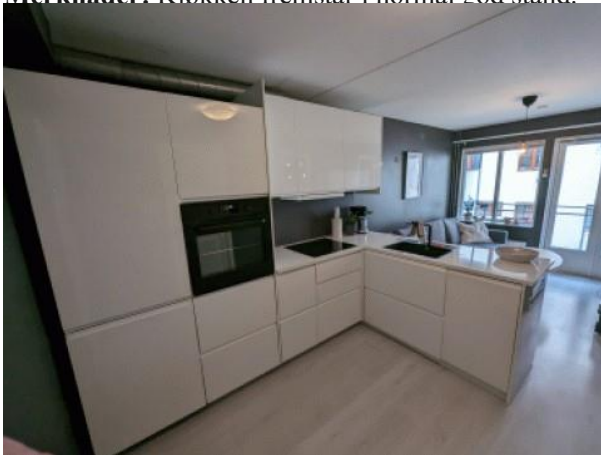
**Merknader:** Kjøkken fremstår i normal god stand.

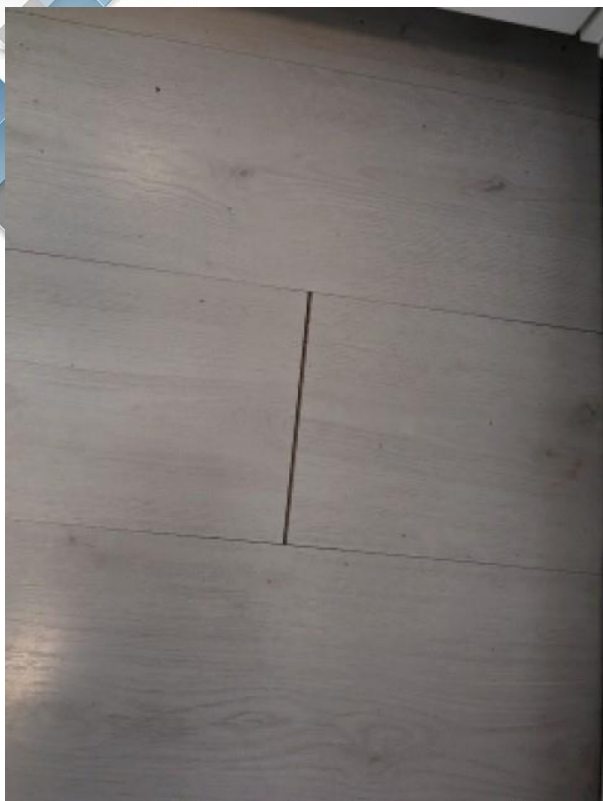
**Merknader:** Enkelte sår, hakk og rift forekommer.

Liten glippe i laminatgulvet ved kjøkkenet.

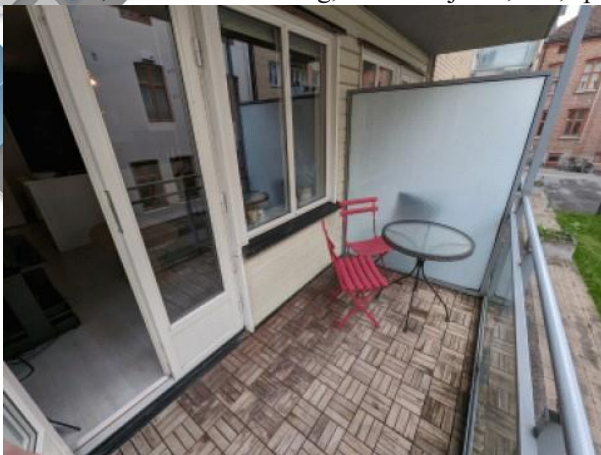
**Merknader:** - Balkongen fremstår i normal stand, sett fra balkongen.

- Skader, slik som avskalling, deformasjoner, riss, sprekker, råteskader og/eller rust på overflater er ikke undersøkt. TGiu.
