# Tilstandsrapport

Halvpart av vertikaldelt tomannsbolig

Bakkeveien 5 A, 1940 BJØRKELANGEN

Befaringsdato: 05.02.2026

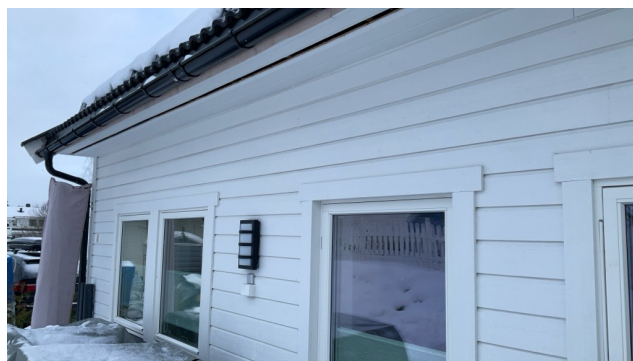
### Vinduer

- Det er påvist avvik rundt innsettingsdetaljer.

Det mangler vannbrett og beslag over enkelte vinduer i 1. etasje.

Det bør monteres vannbrett og beslag over de aktuelle vinduene for å hindre fuktbelastning og vanninntrengning i konstruksjonen. Manglende vannbrett og beslag medfører økt risiko for fuktskader og redusert levetid på vinduer og tilstøtende bygningsdeler.

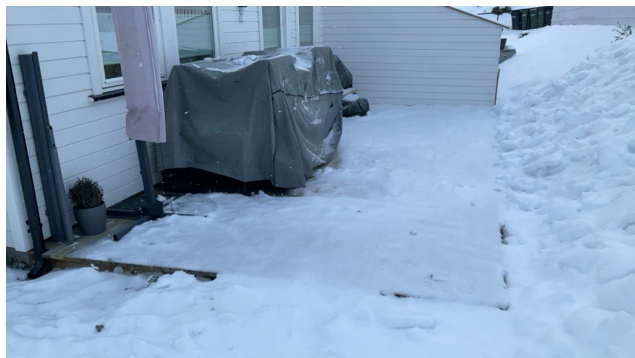
### Terrasse

Det mangler kantbjelke eller annen avslutning på gulvbjelkene.

- Tiltak:
- Det bør foretas nærmere undersøkelser av balkong/terrasser når den er snøfri.

Det bør monteres kantbjelke eller annen avslutning på gulvbjelkene for å sikre konstruksjonens stabilitet og hindre deformasjon over tid. Manglende avslutning kan føre til redusert levetid og dårlig estetikk.

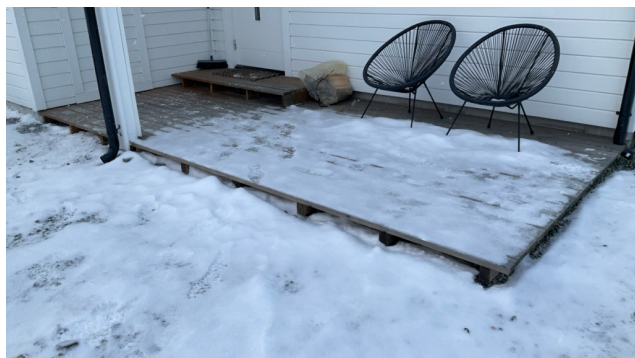
## TG 2 Inngangsparti med terrasse

Det mangler kantbjelke eller annen avslutning på gulvbjelkene.

Det bør monteres kantbjelke eller annen avslutning på gulvbjelkene for å sikre konstruksjonens stabilitet og hindre deformasjon over tid. Manglende avslutning kan føre til redusert levetid og dårlig estetikk.

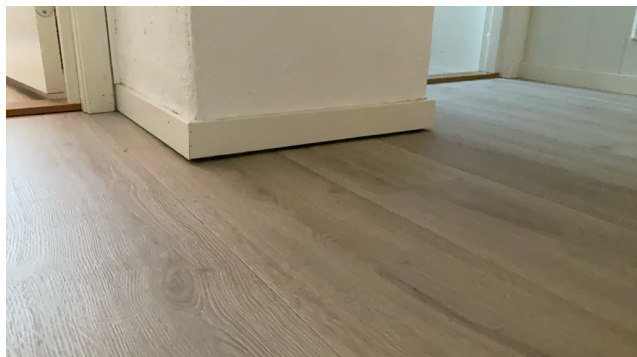
Det er glippe mellom gulvlist og laminatgulvet på pipen.

Det er glippe mellom gulvlist og gulv på pipen.

Det anbefales også å utbedre glipen mellom gulvlist og laminatgulvet ved pipen for å unngå oppsamling av støv og smuss, samt for å oppnå et bedre estetisk resultat.

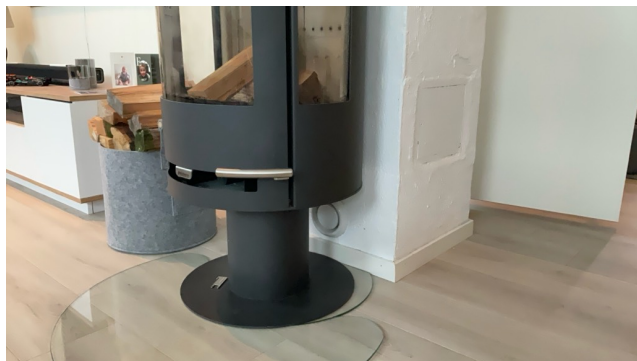
## ! TG 2 Pipe og ildsted

Pipen har tilluftsøsning som normalt skal være tilkoblet peisovnen, men denne er ikke tilkoblet.

Tilluftsøsningen i pipen må tilkobles direkte til peisovnen dersom dette er mulig, slik at dette blir et lukket system.

Manglende tilkobling kan føre til redusert forbrenningseffektivitet, dårligere innelima og dårligere energieffektivitet.

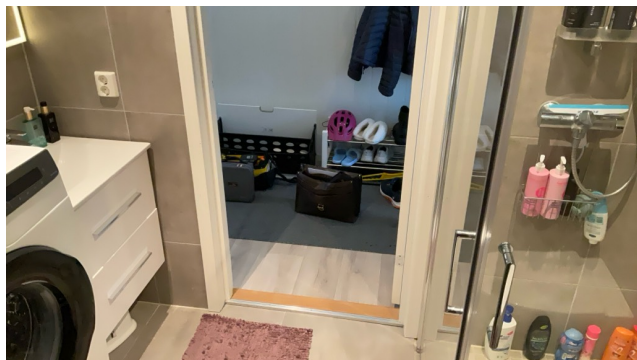
### TG 2 Overflater vegger og himling

- Det er vindu/dør med ikke fuktbestandige materialer i våtsonen (ved vask, dusj, badekar, osv.), løsningen eller byggematerialet er uegnet.

Døren er nære (i våtsonen) til både servanten og dusjen.

Døren bør fuktbeskyttes eller byttes ut med materialer som tåler fukt, for å unngå risiko for fuktskader og redusert levetid på dør og omkringliggende konstruksjon.
