Tilstandsrapport

Halvpart av vertikaldelt tomannsbolig

Bakkeveien 5 A, 1940 BJØRKELANGEN

Befaringsdato: 05.02.2026

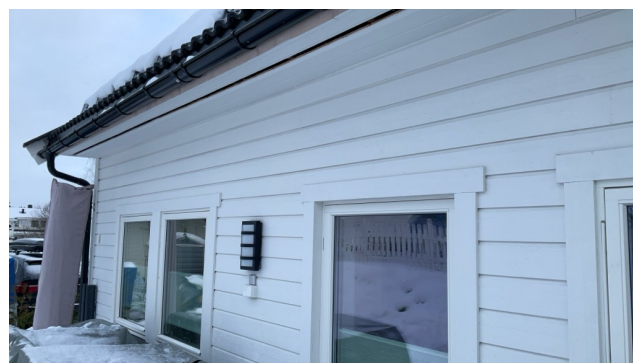
⚠ TG 2 Dører

Entredør i slett hvitmalt utførelse med glassfelt med 2-lags glass.
Terrassedør i hvitmalt trekonstruksjon med glassfelt med 3-lags glass.
Dørene er fra byggeåret.

Vurdering av avvik:

- Det er påvist avvik rundt innsettingsdetaljer.
- Det mangler vannbrett og beslag over terrassedøren.

- Det bør gjøres tiltak for å lukke avviket.

Det bør monteres vannbrett og beslag over terrassedøren for å hindre fuktbelastning og vanninntrengning i konstruksjonen. Manglende vannbrett og beslag medfører økt risiko for fuktskader og redusert levetid på vinduer og tilstøtende bygningsdeler.

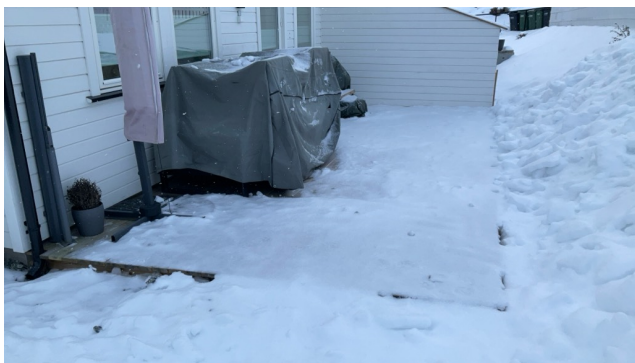
TG 2 Inngangsparti med terrasse

Inngangsparti med terrasse i trekonstruksjon på punktfundamentering/mark. Spaltegulv av tre.

Vurdering av avvik:

- Det er avvik:
- Det mangler kantbjelke eller annen avslutning på gulvbjelkene.

- Tiltak:
- Det bør monteres kantbjelke eller annen avslutning på gulvbjelkene for å sikre konstruksjonens stabilitet og hindre deformasjon over tid. Manglende avslutning kan føre til redusert levetid og dårlig estetikk.

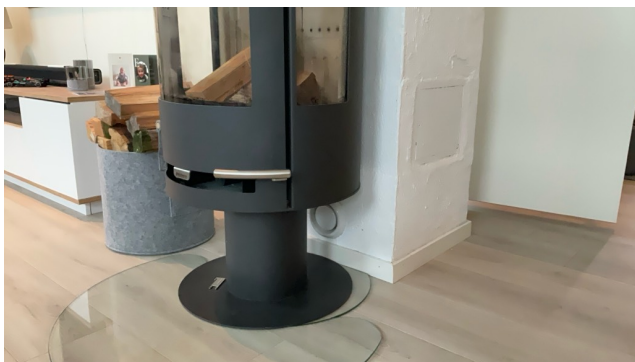
TG 2 Pipe og ildsted

Boligen har elementpipe. Tilkoblet peisovn i stue.

Vurdering av avvik:

- Det er avvik:
- Pipen har tilluftsløsning som normalt skal være tilkoblet peisovnen, men denne er ikke tilkoblet.

- Tiltak:

Tilluftsløsningen i pipen må tilkobles direkte til peisovnen dersom dette er mulig, slik at dette blir et lukket system.
Manglende tilkobling kan føre til redusert forbrenningseffektivitet, dårligere innelima og dårligere energieffektivitet.

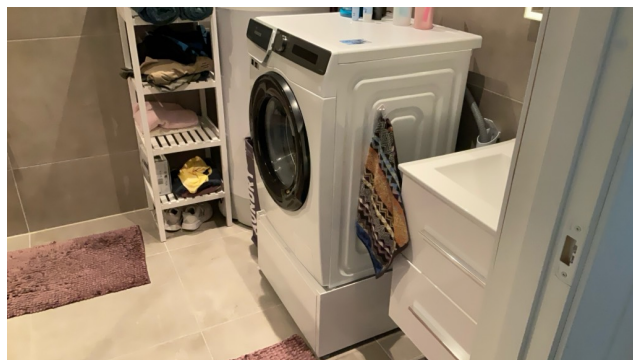
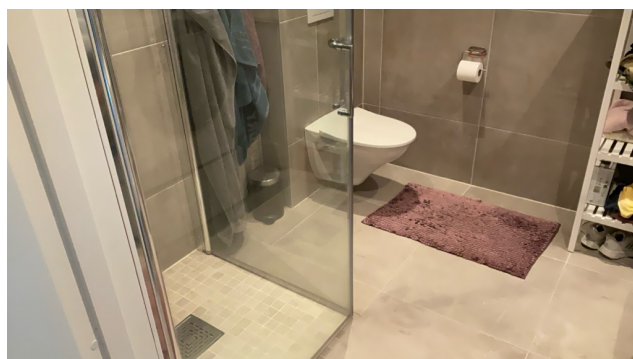
TG 2 Overflater vegger og himling

Veggene har fliser. Taket har himlingsplater med downlights.

Vurdering av avvik:

- Det er vindu/dør med ikke fuktbestandige materialer i våtsonen (ved vask, dusj, badekar, osv.), løsningen eller byggematerialet er uegnet.

Døren er nære (i våtsonen) til både servanten og dusjen.

- Uegnede materialer må fuktbeskyttes/utskiftes.

Døren bør fuktbeskyttes eller byttes ut med materialer som tåler fukt, for å unngå risiko for fuktskader og redusert levetid på dør og omkringliggende konstruksjon.

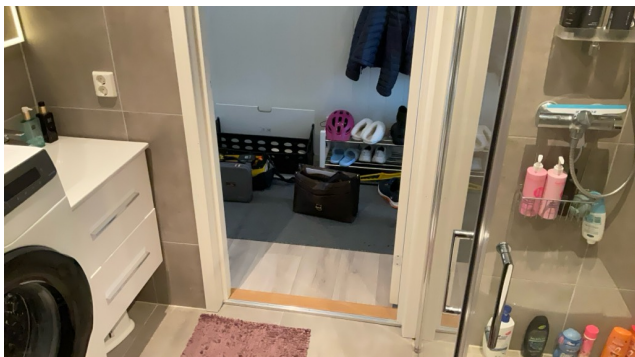
! TG 1 Overflater Gulv

Gulvet er flislagt. Rommet har elektriske varmekabler. Fall mot sluk er målt til ca. 20mm. fra gulv ved dør til topp slukrist (inkludert nedsenket dusjnise med ca. 8mm.)

Hovedgulvet har marginalt fall mot dusjnisen. Gulvet i dusjnisen har fall til sluket.

Det er oppkant på ca. 15mm. med list ved dørterskelen.
