# Tilstandsrapport

Enebolig

Gamle Sætreveg 17A , 2054 MOGREINA

Befaringsdato: 11.02.2026

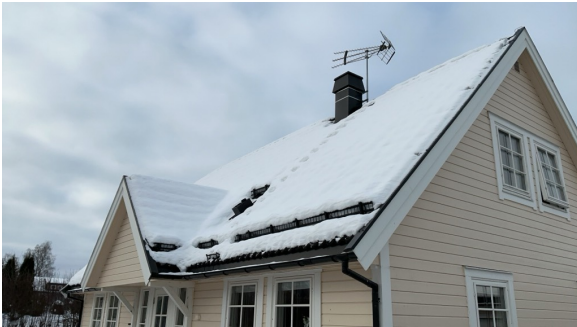
## TG 2 Nedløp og beslag

Utvendige beslag, takrenner og nedløp i metall. Vindskier og toppbord i treverk.

- Det bør lages system for bortledning av vann fra taknedløp ved grunnmur.

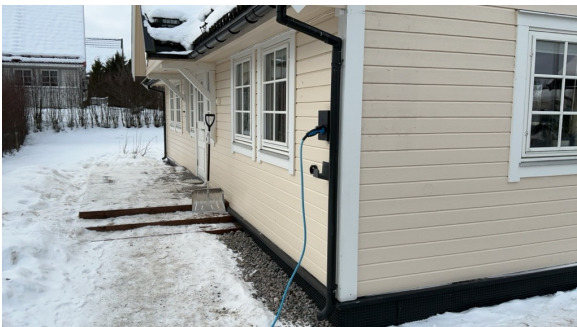
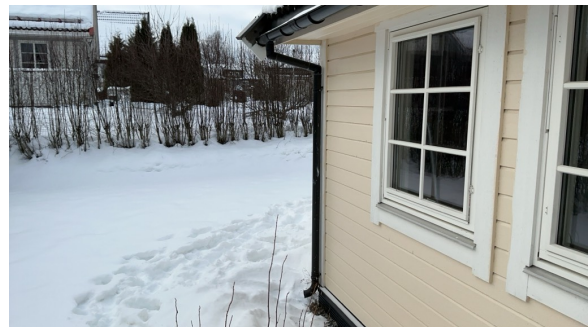
## TG 2 Veggkonstruksjon

Yttervegg i isolert bindingsverk som var normal byggeskikk på oppføringstidspunktet. Liggende utvendig trekledning.

Ved evt. utskifting av panel og etterisolering anbefales det at det etableres luftespalte iht. dagens anbefalinger og at bygningsdelen utføres skadedyrsikker.

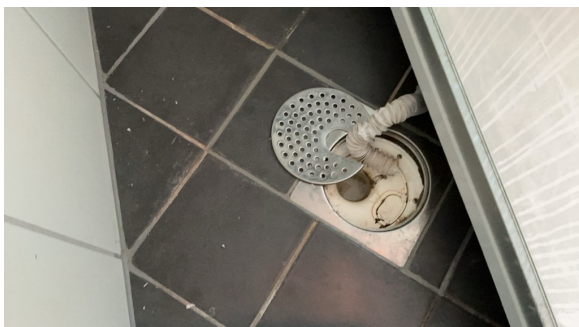
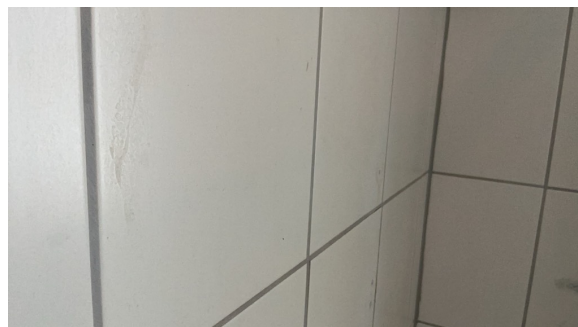
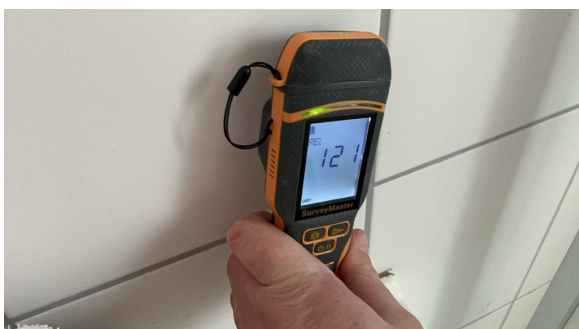
### TG 2 Overflater Gulv

Flatt, fall rundt sluk. Ved enkle fuktsøk ble det ikke registrert unormale verdier.

- Det er påvist at flisfuger har riss/sprekker.
- Det er påvist at høydeforskjell fra topp slukrist til gulv/synlig topp membran ved dørterskel er mindre enn 25 mm.
- Det er påvist at noen fliser har bom (hulrom under).
- Det er påvist avvik i fallforhold til sluk i forhold til krav i forskrift på byggetidspunktet.

Gulvet er tilnærmet flatt. Det er lokalt fall til sluk. Fall er ikke tilfredsstillende, men badet fungerer med dette avviket.

- Selv om bom eller hull lyd ikke alltid er et umiddelbart problem, bør det overvåkes nøye før eventuell utvikling i sprekker i flisfuger e.l. oppstår. Dette må en foreta tiltak for, for å begrense utviklingen.
- Til tross for avviket i fall/høydeforskjell til sluk, vil gulvet fortsatt kunne lede vann mot sluket, men med redusert effektivitet. Dette kan potensielt øke risikoen for vannansamling i enkelte områder av badet.

Lokale utbedringer må påregnes. Rommet bør vurderes oppgradert/fornyset.

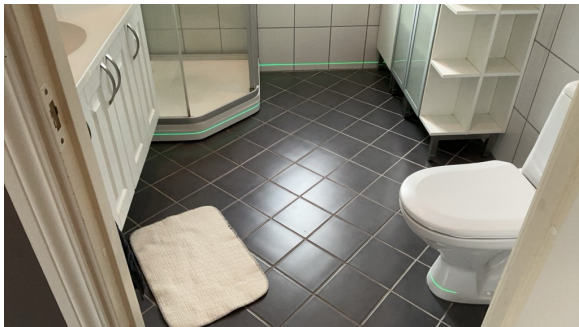
### TG 2 Sluk, membran og tettesjikt

- Det er viktig å merke seg at levetiden til en membran varierer basert på kvalitet, installasjon og bruk. Eldre membraner kan bli sprø og sprekke opp, noe som fører til at de mister sin vanntettende funksjon. Dette kan resultere i vannlekkasjer gjennom vegger og gulv og fuktskader.
- Overvåk tilstanden jevnlig. For å få tilstandsgrad 0 eller 1 må slukløsningen skiftes ut og sannsynligvis må også membransjiktet skiftes/utbedres. Det er imidlertid vanskelig å si noe om tidspunktet for når dette er nødvendig.

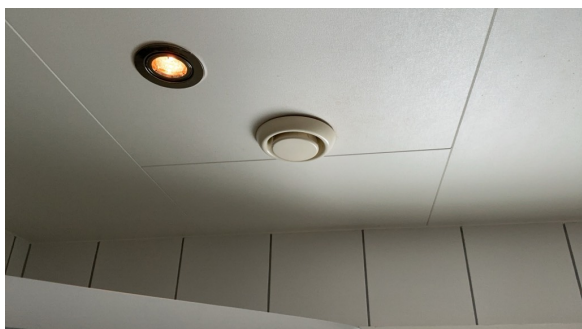
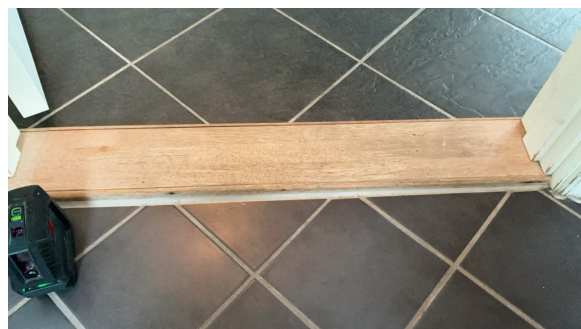
### ! TG 0 Tilliggende konstruksjoner våtrom

Hulltaking er foretatt og det er ikke påvist unormale forhold.
