Tilstandsrapport

Enebolig

Bekkeliveien 8 A, 0375 OSLO

Oppdragsnr.: 20891-26031

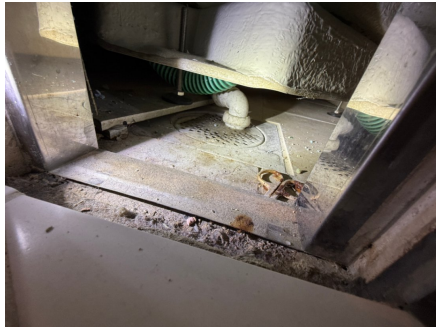
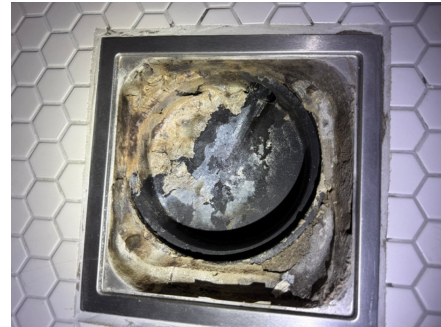
2. ETASJE > BAD

TG-2 Sanitærutstyr og innredning

- 1 - Innkassing for innebygd sisterner er ikke utført med dreneringshull for synliggjøring av eventuelt lekkasjevann.
Via luke i vegg er det registrert at det ikke er noe form for membranetting i bakkant og under den innebygde sisternen for vegghengt wc.
- 2 - Magnetlister på dusjhjørne er defekte.

• Tiltak:
-1:
Konsekvens:
Manglende drenering og tettesjikt kan føre til at lekkasjer ikke oppdages tidlig. Dette øker risikoen for skjulte fuktskader i konstruksjonen og kan over tid medføre skade på omkringliggende materialer.

Tiltak:
Det anbefales å etablere løsning for synliggjøring av lekkasjevann, eksempelvis dreneringsåpning. Videre bør det vurderes tiltak for å sikre tilstrekkelig fuktsikring bak og under sisternen.
