# Tilstandsrapport

Del av tomannsbolig

Damtjernvegen 15 B, 2413 ELVERUM

Befaringsdato: 01.10.2025

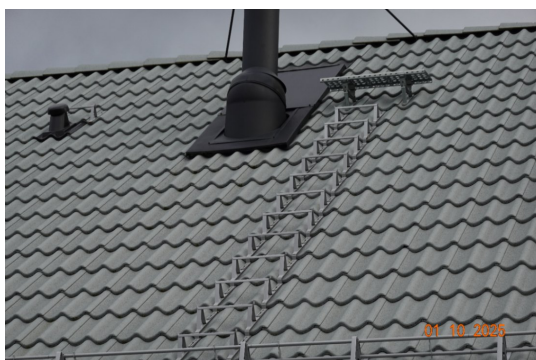
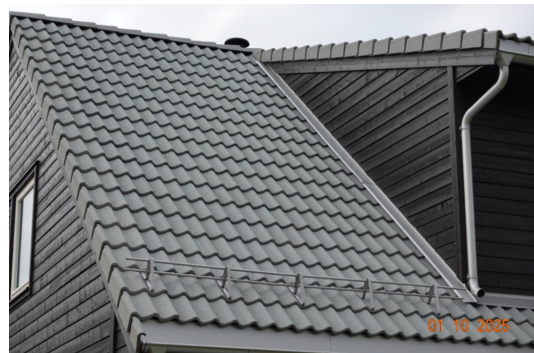
### ! TG 0 Takteking

Takflatene er tekket med betongtakstein. Antatt fra byggeåret.  
Taket er besiktiget fra bakkeplan.

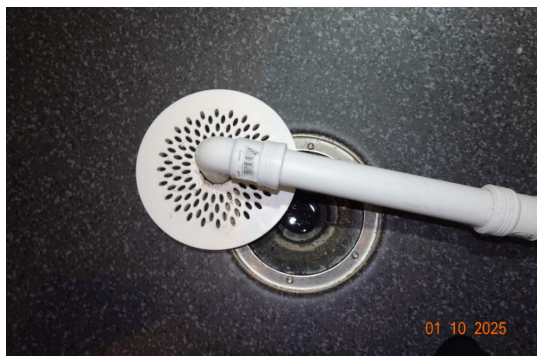
### ! TG 0 Sluk, membran og tettesjikt

Plastsluk.

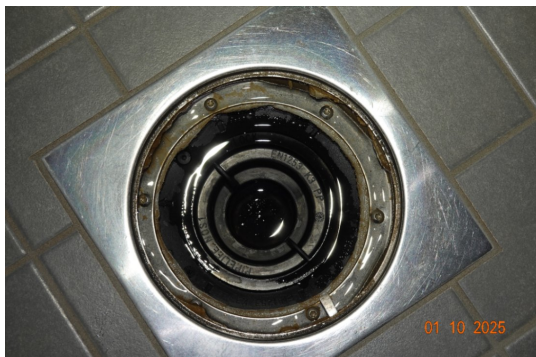
Synlig membran i sluk.

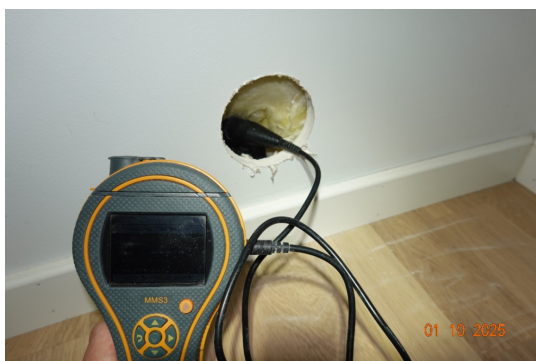
### ! TG 0 Tilliggende konstruksjoner våtrom

Hulltaking er foretatt nederst på delevegg mot våtsonen. Ved bruk av fuktmåler ble det ikke registrert unormale verdier.

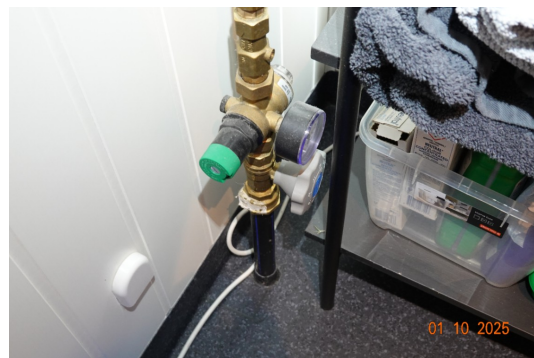
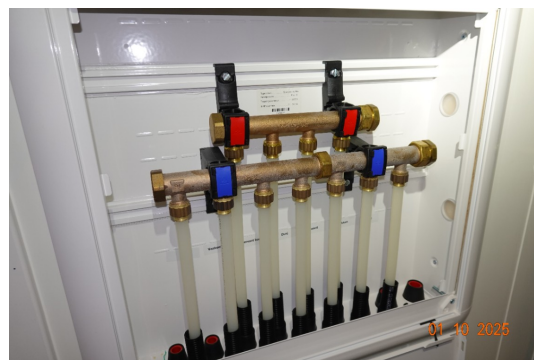
Koblingskap for vannrør i vegg på vaskerom.

Etablert dreinsåpning for eventuelt lekkasjevann.
