Tilstandsrapport

Boligbygg med flere boenheter

Wergelands vei 23, 3613 KONGSBERG

Befaringsdato: 23.09.2024

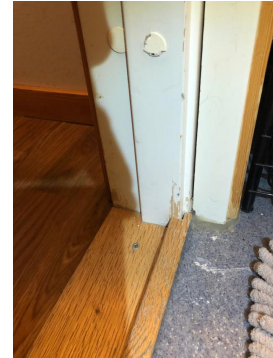
Bilde av foring

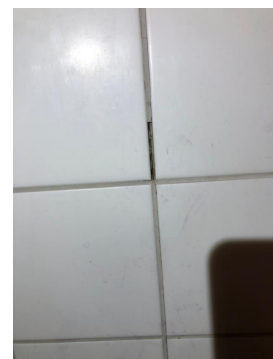
- Det er påvist at flisfuger har riss/sprekker.
- Det er påvist sprekker i fliser.

Det er sprekker i en veggflis ved veggventil, samt noen sprekker i flisfugene i dusjsonen.

- Slike riss/sprekker kan indikere bakenforliggende fuktskader, og konstruksjonen bør observeres jevnlig for å vurdere utvikling.

Bilde av sprekk i flisfuge

For å fjerne sprekk i taket, må taket sparkles og males.

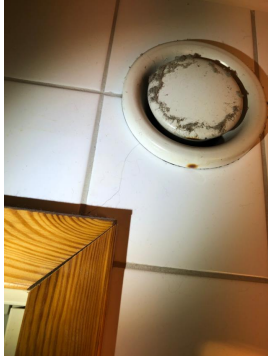
Bilde av sprekke i veggslis

Basert på badets alder, og sprekker funnet i flisfuge anbefales montering av tett dusjkabinett for å redusere fuktbelastningen i dusjsonen.

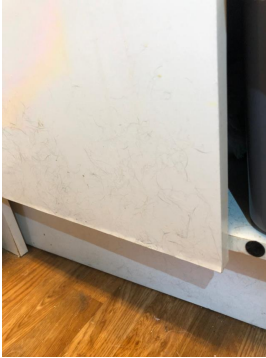
- Det er påvist skader på overflater/kjøkkeninnredning utover normal slitasjegrad.

Bilde av svelling på skapdør

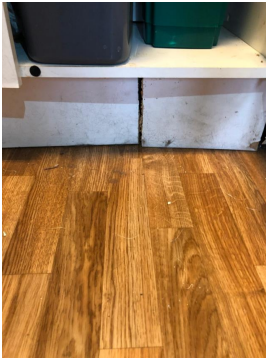
Bilde av ødelagt sokkel

Det må allikevel påregnes noe vedlikehold.
Dette omhandler blant annet skifte sokkel på kjøkkenet, og lokale utbedringer.
