# Tilstandsrapport

Boligbygg med flere boenheter

Ferjestedsveien (H0207) 24, 1606  
FREDRIKSTAD

Befaringsdato: 25.10.2024

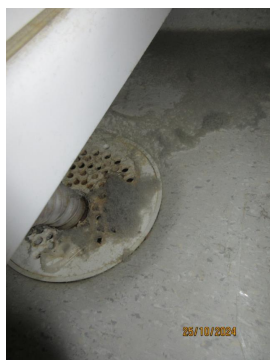
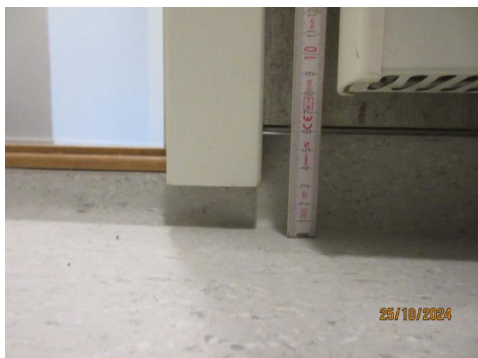
### ! TG 1 Sluk, membran og tettesjikt

Det er plastsluk og synlig vinylbelegg som tettesjikt. Dusjkabinett ikke flyttet, ikke inspisert ned i sluket på befaringen.

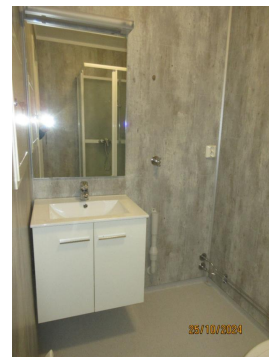
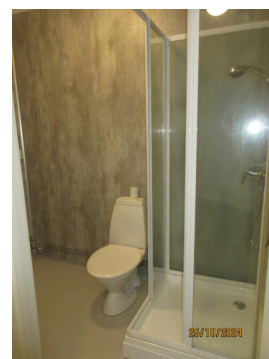
### ! TG 1 Sanitærutstyr og innredning

Rommet har innredning med nedfelt servant, veggspil samt lysarmatur m/el stikk. Gulvmontert toalett, dusjkabinett og opplegg for vaskemaskin.

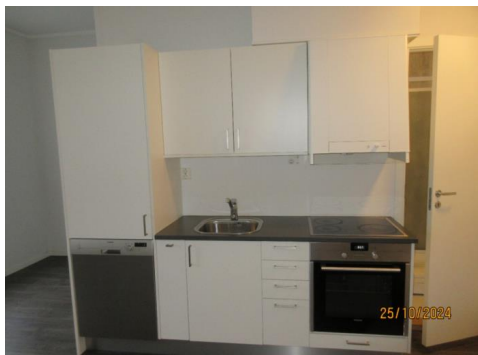
### ! TG 1 Overflater og innredning

Tidsmessig innredning med slette malte fronter, laminat benkeplate med nedfelt stål vaskekum. Integrerte hvitevarer, kjøll/frysenskap, oppvaskmaskin, komfyr og platetopp. Montert komfyrvakt og vannstoppeventil.

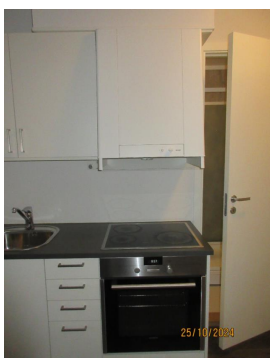
### ! TG 1 Avtrekk

Det er mekanisk avtrekk. Leiligheten har avtrekk (kjøkken og bad) styrt via bryterpanel og kjøkkenventilator.

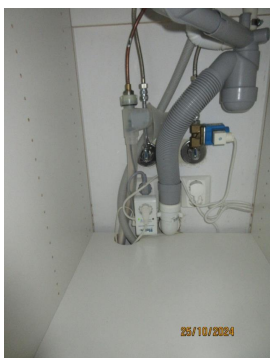
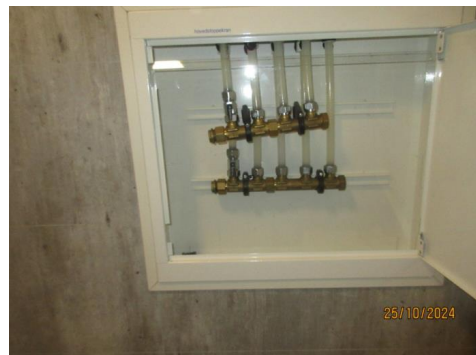
### ! TG 1 Vannledninger

Innvendige vannledninger er av plast (rør i rør). Noe forniklede rør. Det er besiktiget i rørskap.

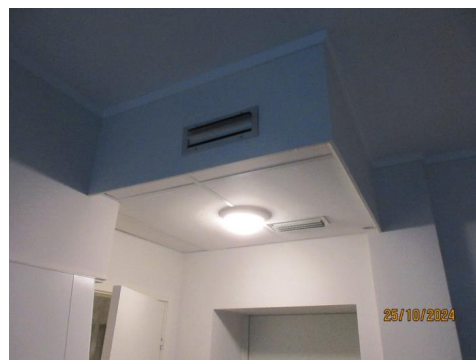
### ! TG 1 Ventilasjon

Boligen har mekanisk ventilasjon. Styrt via kjøkkenventilator og bryterpanel.

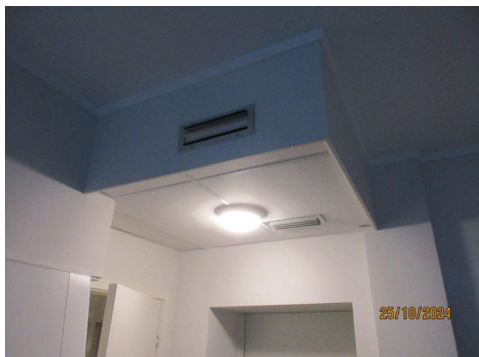
### ! TG 1 Varmesentral

Fellesanlegg, fjernvarme for vannbåren varme med varmekonvektor til luftvarme i leiligheten og fellesanlegg for forbruksvann.

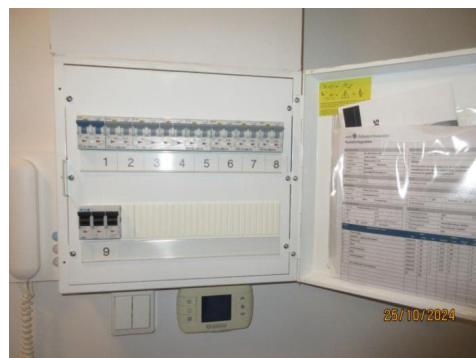
## ! TG 2 Elektrisk anlegg

El anlegg fra ombygging 2015. El skap med 40A hovedsikring og 8 fordelingskurser med automater.

Tilstandsgrad settes ikke på el anlegg, da undertegnede ikke har autorisasjon eller kompetanse til vurdering av el installasjoner. Enkel gjennomgang av fagpersonell anbefales.
