Tilstandsrapport

Fritidsbolig

Tandranesvegen 112, 4234 JELSA

Befaringsdato: 22.08.2024

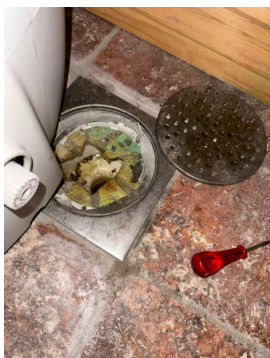
! TG 1 Sluk, membran og tettesjikt

Det er klemt ned membran i synlig sluk under klem-ring.

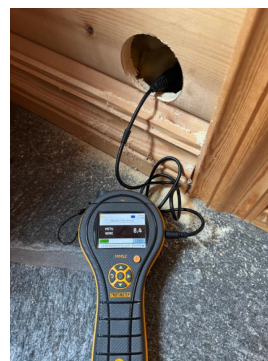
Det er foretatt hulltaking uten å avdekke unormale forhold. Det er tørt.

Hull i vegg fra gang til vaskerom

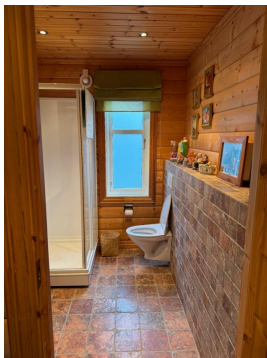
- Det er vindu/dør med ikke fuktbestandige materialer i våtsonen (ved vask, dusj, badekar, osv.), løsningen eller byggematerialet er uegnet

Dette gjelder materialer i vinduskarm som burde vært bedre beskyttet.

Vindu i våtzone

- Det må gjøres tiltak for å lukke avviket.

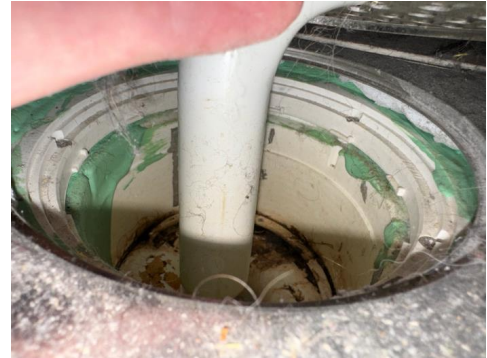
Gulvet har fliser og varmekabler. Det er ikke fall mot sluk.

- Det er påvist avvik i fallforhold til sluk i forhold til krav i forskrift på byggetidspunktet.

Sluk under dusjkabinett

- Våtrommet fungerer med dette avviket.

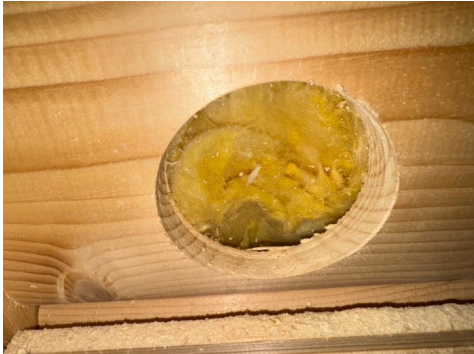
Det er foretatt hulltaking i soverom bak dusjkabinett. Det ble ikke avdekket unormale forhold.

Hull i vegg på soverom bak dusjkabinett
