# Tilstandsrapport

Enebolig

Sannidalsveien 116, 3772 KRAGERØ

Befaringsdato: 26.07.2024

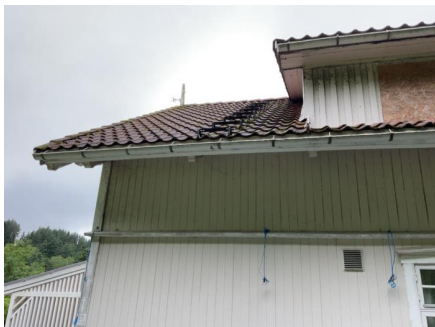
### TG 2 Nedløp og beslag

Takrenner og nedløp av plastbelagt stål.

- Det er ikke krav om utbedring opp til dagens krav.

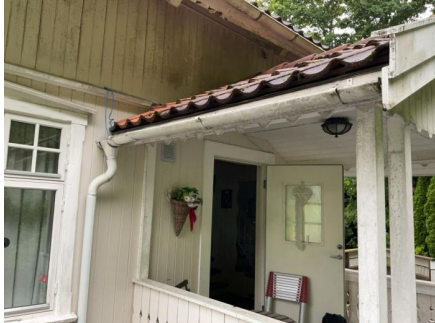
## TG 2 Veggkonstruksjon

Yttervegger i trekonstruksjon med trekledning.

Deler av kledningen er malingsslitt og har tørkesprekker.

Kledningen har behov for vedlikehold og enkelte bord eller deler av kledningen bør skiftes.

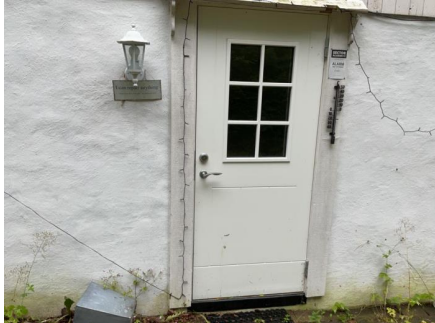
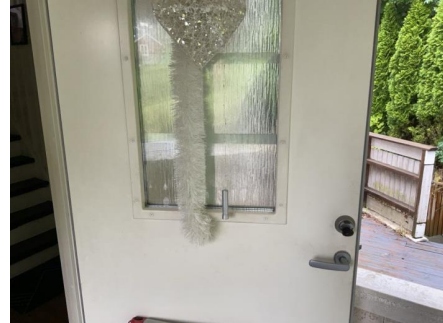
## TG 2 Terrassedør

Det er terrassedør med isolerglass.

- Karmene i dører er værslitte utvendig og det er sprekker i treverket.

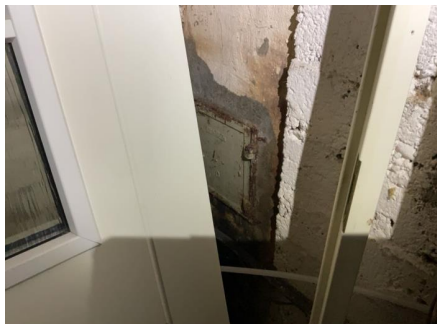
## TG 3 Rom Under Terreng

Hulltaking er foretatt og det er påvist avvik i konstruksjonen.

- Det er gjennom hulltaking påvist høyt fuktnivå inne i trekonstruksjonen i hulltakingen, men ikke påvist fuktskader i dette området. Høy luftfuktighet kan over tid føre til muggvekst eller sverting av materialer. Samtidig kan materialer og konstruksjoner bli ødelagt.

Det ble målt fukt i bunnsvillen på over 23 %. (vektprosent) Verdier over 18 % kan gi forhold der råte kan utvikle seg.

Alt organisk materiale (treverk) mot yttervegger og gulv bør fjernes, med mindre man får etablert en fungerende drenering. Kostnadsestimatet gjelder kun riving og deponering.

**Kostnadsestimat: 50 000 - 100 000**

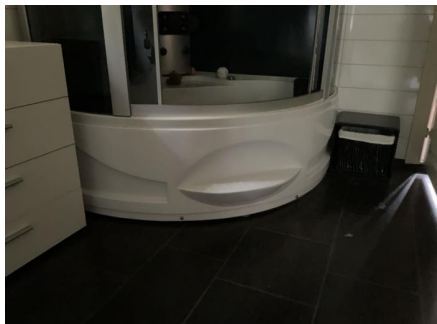
### TG 2 Sanitærutstyr og innredning

- Det er ikke påvist tilfredsstillende løsning for å synliggjøre lekkasje fra innebygget systerne.

Det bør monteres lekkasjestopper eller annen løsning for å synliggjøre en ev. lekkasje fra siaternen.

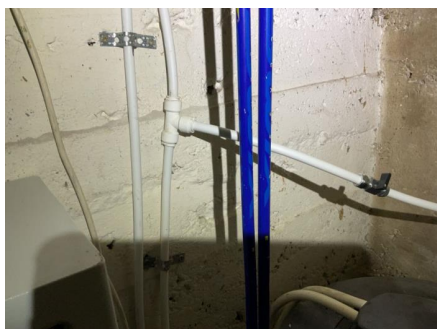
## TG 2 Avløpsrør

Det er avløpsrør av støpejern og plast. Bunnledningen er av støpejern.

- Det er ikke behov for utbedringstiltak siden anlegget fungerer i dag, men ut ifra alder kan skader plutselig oppstå på eldre anlegg.

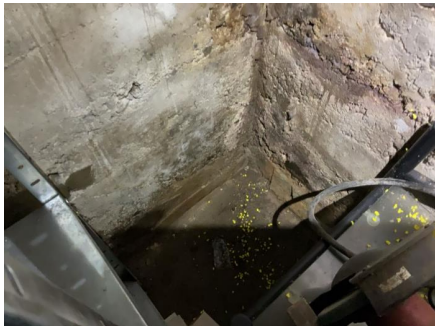
### Grunnmur og fundamenter

Fundamentert med ringmur av naturstein og betong.

- Grunnmuren har sprekkdannelser.

Riss og sprekker utbedres med murpuss.

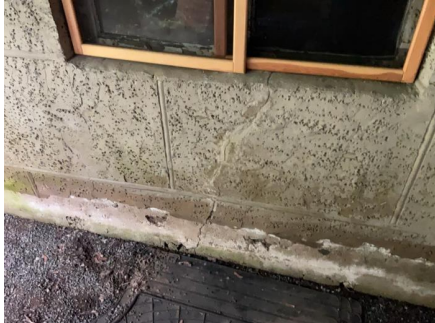
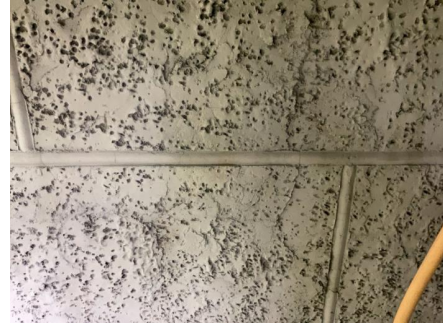
## Forstøtningsmur

Det er støttemurer av betong/mur.

- Det er påvist større sprekker og/eller skjevheter i muren.

Skjevheter og sprekker krever ingen umiddelbare tiltak. Ved en eventuell forverring kan det bli nødvendig med tiltak.
