## Innholdsrik enebolig i landlige omgivelser med gode solforhold!

- Enebolig
- Sannidalsveien 116, 3772 KRAGERØ
- KRAGERØ kommune
- gnr. 65, bnr. 65

Befaringsdato: 26.07.2024      Rapportdato: 07.08.2024      Oppdragsnr.: 15711-1737      Referansenummer: IA1132

Autorisert foretak: SørTakst AS

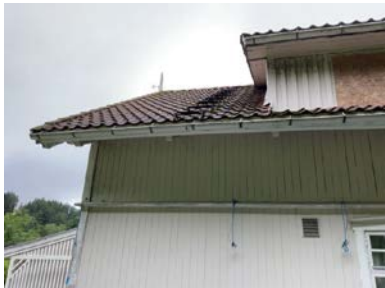
### Nedløp og beslag

Takrenner og nedløp av plastbelagt stål.

**Vurdering av avvik:**  
• Det mangler snøfangere på hele eller deler av taket, men det var ikke krav om dette på byggemeldingstidspunktet.

**Konsekvens/tiltak**  
• Det er ikke krav om utbedring opp til dagens krav.

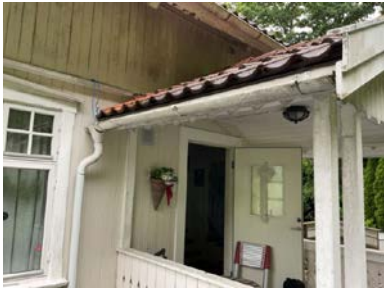
## TG 2 Veggkonstruksjon

Yttervegger i trekonstruksjon med trekledning.

Deler av kledningen er malingsslitt og har tørkesprekker.

Kledningen har behov for vedlikehold og enkelte bord eller deler av kledningen bør skiftes.

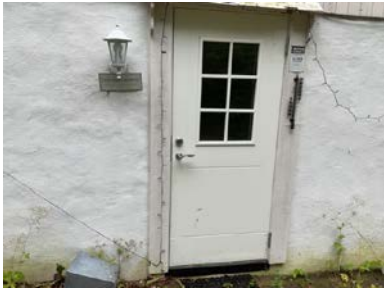
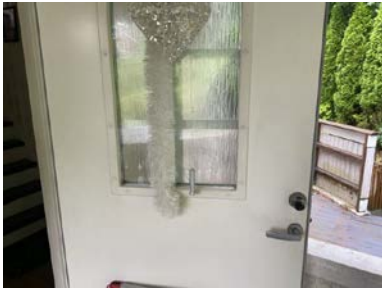
## TG 2 Terrassedør

Det er terrassedør med isolerglass.

- Vurdering av avvik:**
- Karmene i dører er værslitte utvendig og det er sprekker i trevirket.

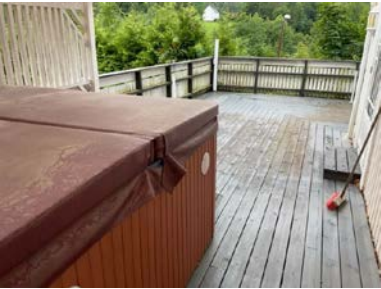
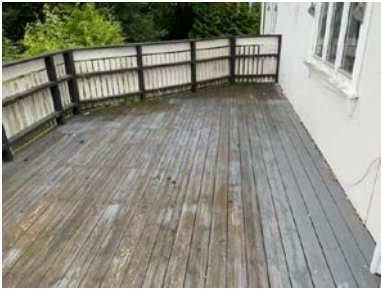
## TG 2 Balkonger, terrasser og rom under balkonger - 2

- Vurdering av avvik:**
- Det er avvik:
- Terrassedekket har store skjevheter og svikt.

- Konsekvens/tiltak**
- Tiltak:
- Skjevheter og slitasje krever ingen umiddelbare tiltak, men for å lukke avviket må terrassen bygges opp på nytt.

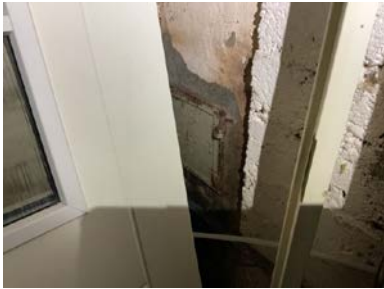
## TG 3 Rom Under Terreng

- Rom under terreng: Det er gjennom hulltaking påvist høyt fuktnivå inne i trekonstruksjonen i hulltakingen, men ikke påvist fuktskader i dette området. Høy luftfuktighet kan over tid føre til muggvekst eller sverting av materialer. Samtidig kan materialer og konstruksjoner bli ødelagt. Det ble målt fukt i bunnsvillen på over 23 %. (vektprosent) Verdier over 18 % kan gi forhold der råte kan utvikle seg.

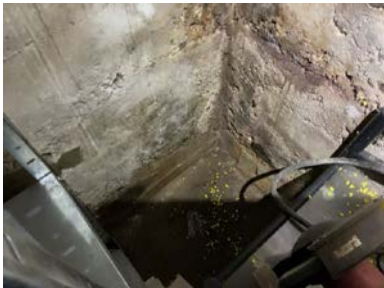
### TG 2 Grunnmur og fundamenter

Fundamentert med ringmur av naturstein og betong.

Riss og sprekker utbedres med murpuss.

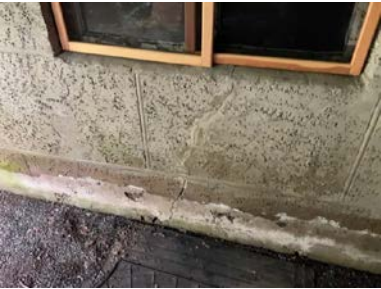
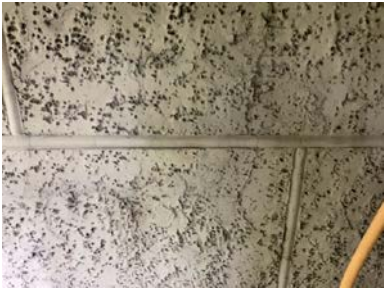
### TG 3 Forstøtningsmurer

- Forstøtningsmurer: Det er påvist større sprekker og/eller skjevheter i muren.

Det er støttemurer av betong/mur.

Skjevheter og sprekker krever ingen umiddelbare tiltak. Ved en eventuell forverring kan det bli nødvendig med tiltak.

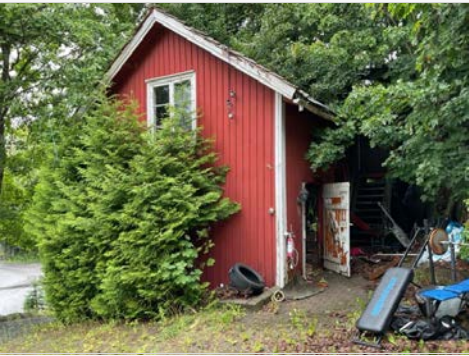
### Uthus

Bygningen er nærmest kondemnabel.  
Bygningen er ikke tilstandsvurdert, utover ovenstående beskrivelse.
