# Tilstandsrapport

Enebolig

Vestre Skibakk 9A , 2040 KLØFTA

Befaringsdato: 04.12.2025

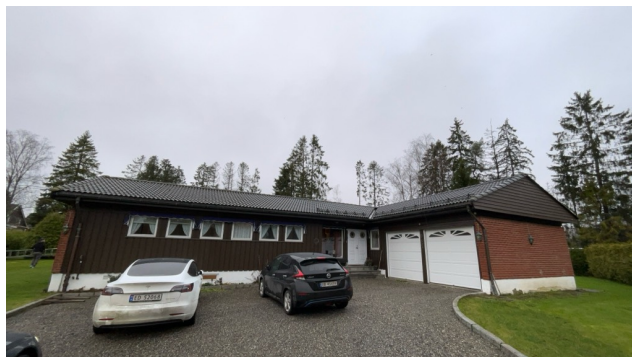
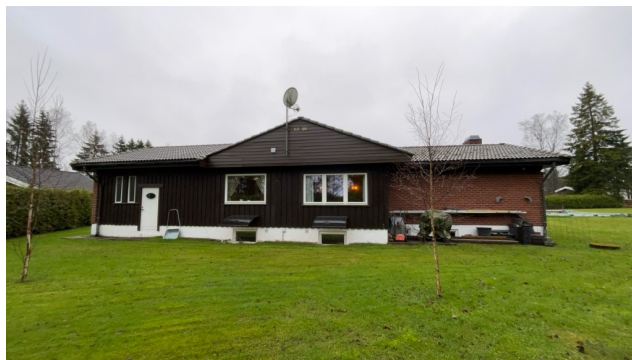
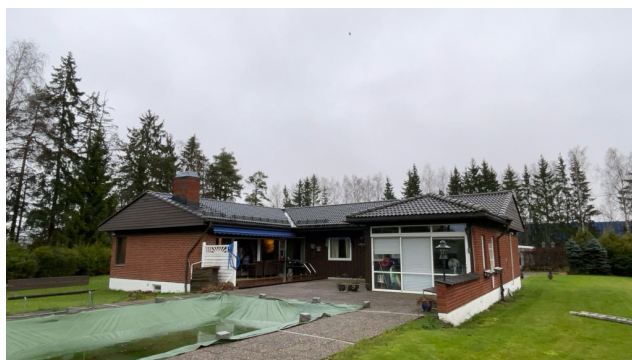
Taktekking anses å ha sin tiltenkte funksjon uten negative avvik utfra alder tatt i betraktning. Kommende lokale utskiftninger av stein er påregnelig på sikt. Taktekke ble inspisert fra bakkenivå samt takfot i stige og er i hovedsak vurdert opp mot alder og gjenværende forventet levetid. Siden taket (takkonstruksjon, takteking og skorstein) kun er observert fra takfot i stige, er vurderingen begrenset av dette. Det er ikke sikkerhetsmessig forsvarlig å bevege seg ut på taket. Selv om det ikke er avdekket skader under befaringen, betyr ikke dette at det ikke foreligger skader som en besiktigelse på taket kan avdekke. Vær oppmerksom på denne risikoen. En undersøkelse på taket kan utføres av en fagperson under tilstrekkelige sikkerhetsforhold.

Besiktigelse av taktekke.

- Når takteking og undertak begynner å bli gamle, øker risikoen for lekkasjer, noe som kan føre til omfattende og kostbare reparasjoner av underliggende konstruksjoner dersom en ikke foretar tiltak på konstruksjonene før dette oppstår.
- Tidspunkt for utskiftning av takteking nærmer seg.
- Tidspunkt for utskiftning av undertak nærmer seg.

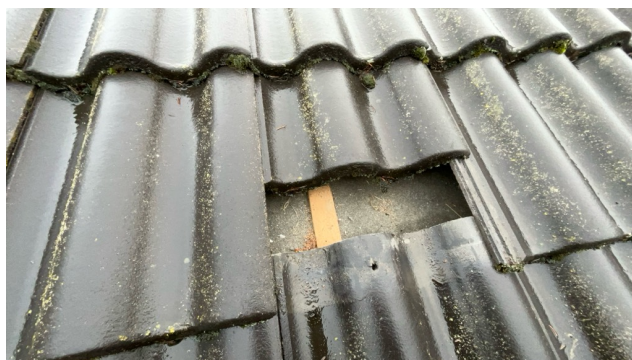
Kontroll av undertak.

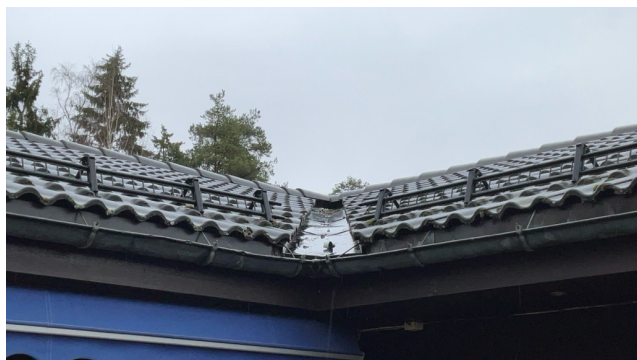
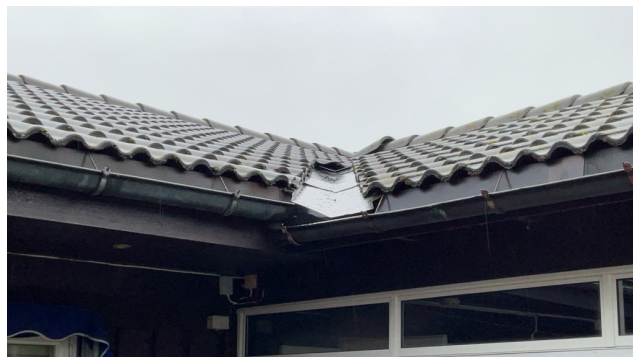
- Det er ikke tilfredsstillende bortledning av vann fra taknedløp ved grunnmur.
- Det er påvist avvik i beslagløsninger.
- Det mangler snøfangere på hele eller deler av taket, men det var ikke krav om dette på byggemeldingstidspunktet.
- Mer enn halvparten av forventet brukstid er passert på renner/nedløp/beslag.

Synlig elde og avvik på gradrenner.

- Overvåk tilstanden jevnlig. For å få tilstandsgrad 0 eller 1 må beslag/renner/nedløp skiftes ut, men tidspunktet for når dette er nødvendig er vanskelig å si noe om.
- Det bør lages system for bortledning av vann fra taknedløp ved grunnmur.

Overganger rundt ventilhatter bør etterkontrolleres og evt. utbedres. Utettheter rundt rørgjennomføringer kan føre til skader på sikt. Ettermontering av snøfangere er anbefalt og tilfaller ny eier.

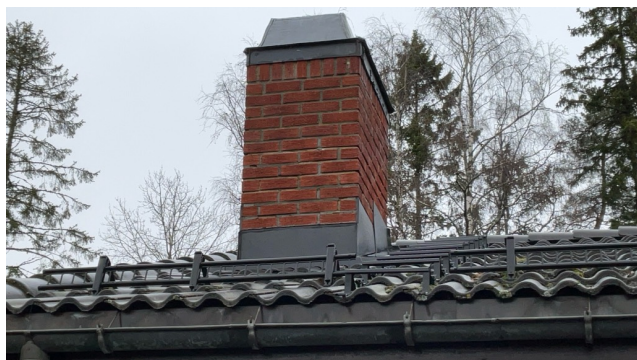
Synlig elde og avvik på beslag generelt.

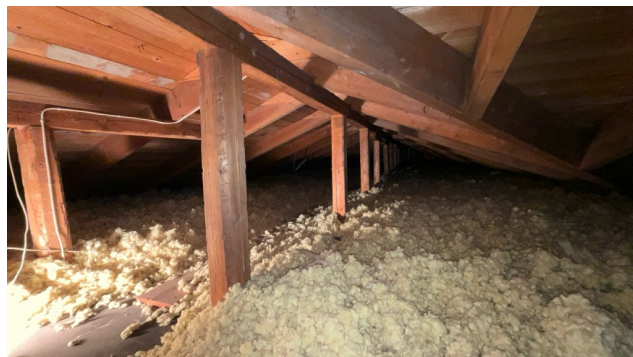
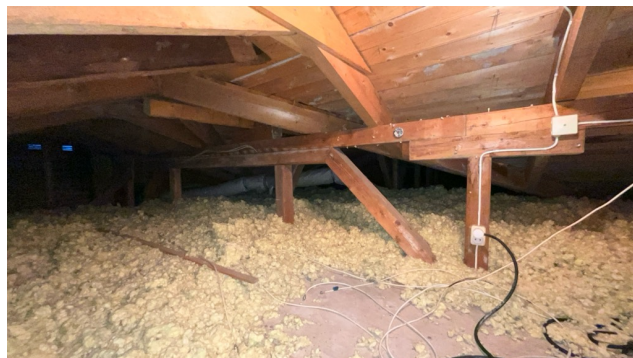
- Det er begrenset/dårlig ventilering av takkonstruksjonen.
- Det er fra loft/kryp loft påvist indikasjoner på at det er punktering av dampspærre, som medfører svekket effekt av dampspærrefunksjonen.
- Det er påvist avvik rundt gjennomføringer i takflaten.

Generell besiktigelse.

- Lufting/ventilering bør forbedres.
- Lokal utbedring bør utføres.

Loftsluke bør byttes. Med tanke på nevnte avvik og bolig med denne type plassering uten beboelse over lengere tid kan føre til at mus trekker inn på loft der det bør etableres sikring mot skadedyr på kort sikt.

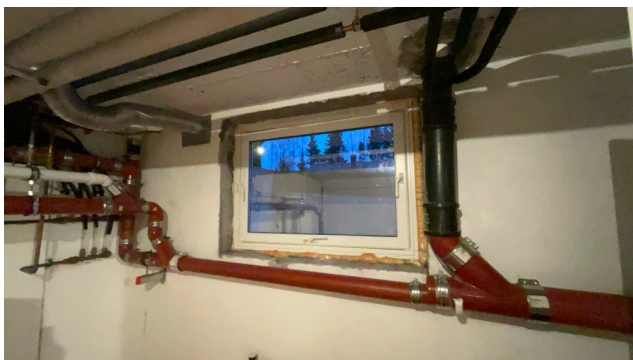
Belistning og tetting må fredigstilles.

- Det bør gjøres tiltak for å bedre ventilering av rommet.
  - Det må foretas lokal utbedring.
  - Kondensering på enkelte glass har medført fuktskader i treverk som kan medføre utskiftningsbehov av enkelte vinduer.
- Vindusblikk generelt på alle vinduer bør etterkontrolleres og evt. utbedres.

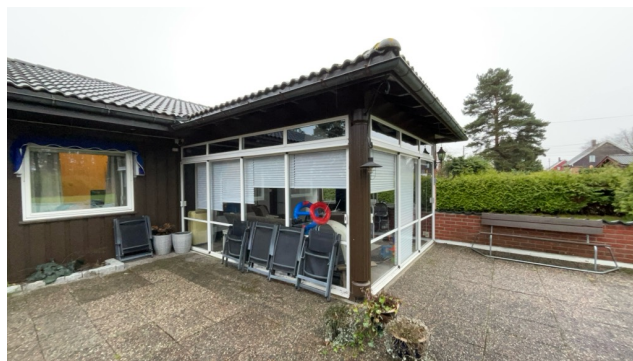
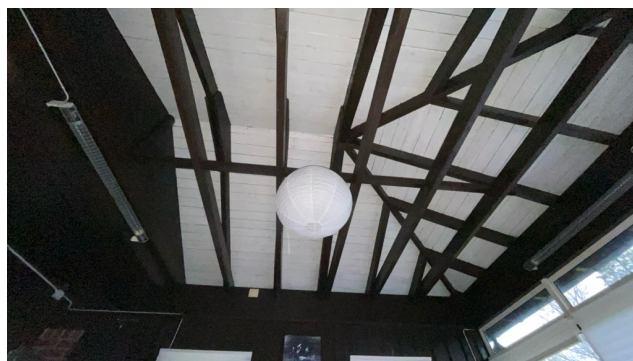
Ingen synlige lekkasjer på undersiden av takkonstruksjonen på befaringsdagen.

Kommende lokale utbedringer av gulv og vedlikehold/justering av glassdører og skinner er påregnelig på sikt.

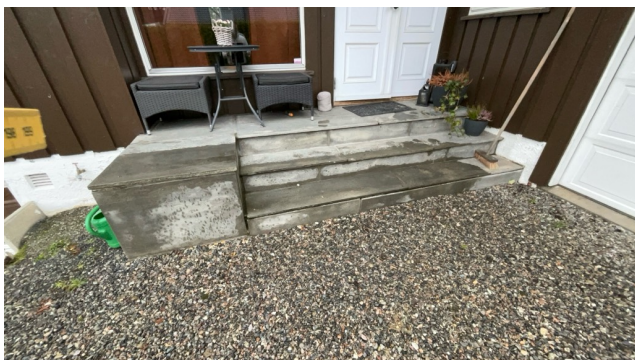
Skiferlagt betongtrapp fra byggeår. Trapp fremstår med normal bruksslitasje og tiltenkt funksjon. Det gjøres oppmerksom på at flislagte betongkonstruksjoner er utsatt for bomflis over tid der kommende lokale utbedringer er normalt å forvente.

- Betongtrapp har mindre sprekker/skader

Besiktigelse av trapp.

- Påviste skader må utbedres.

Lokale utbedringer er påregnelig på kort sikt.

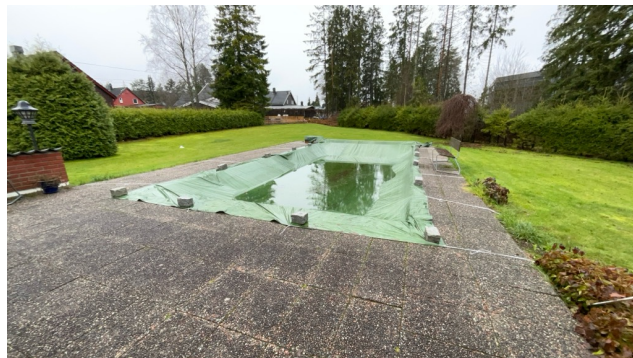
Basseng fra byggeår på baksiden av boligen. Fullmektig opplyser om at basseng bør rehabiliteres før videre bruk der det også gjøres oppmerksom på alder og gjenværende levetid. TG er ikke vurdert.

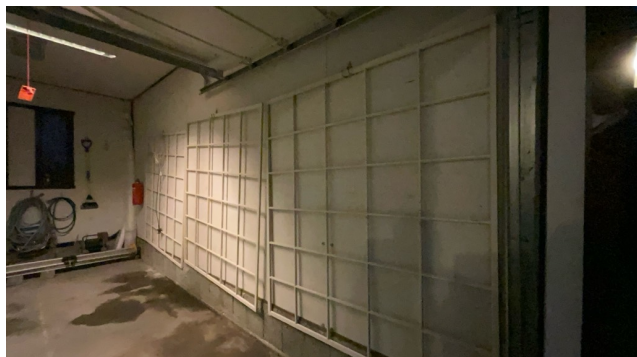
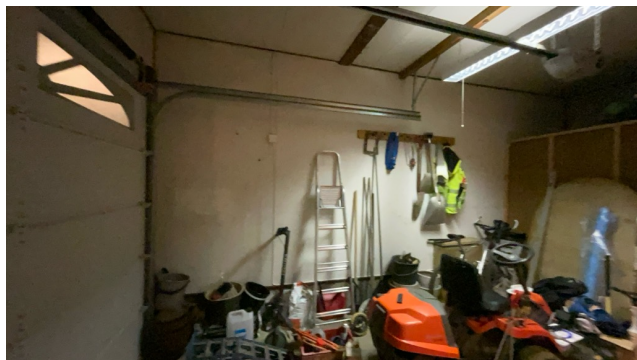
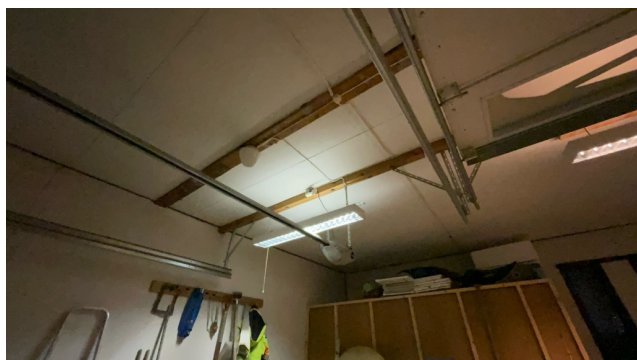
Synlige asbestplater på overflater der som kategoriseres som spesialavfall det det er gitt retningslinjer for videre retningslinjer for sanering. Synlig elde og slitasje generelt. Synlig riss i betongsålen.

Synlige asbestplater på overflater.

Fjerning med påfølgende kostnader tilfaller ny eier. Kommende vedlikehold generelt er påregnelig.

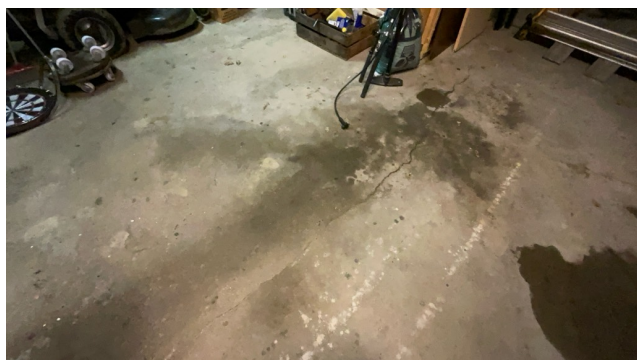
Synlig riss på betongsålen.

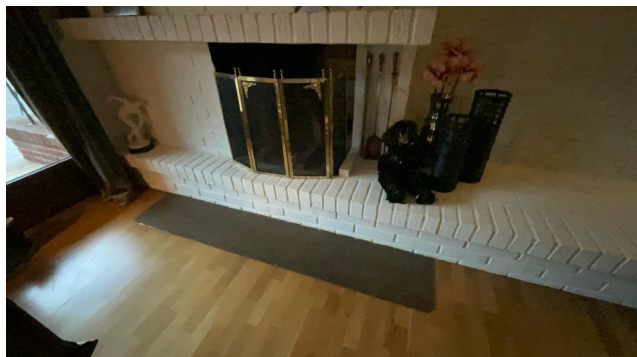
Peis i stue med pipeløp fra byggeår. Pipeløp er formelt ikke vurdert og det forutsettes at de branntekniske krav er kontrollert og godkjent av det stedlige brann og feievesen. Ildsted ble ikke funksjonstestet av undertegnende men det ble ikke opplyst om negative avvik på befaringsdagen.

Besiktigelse av ildsted.

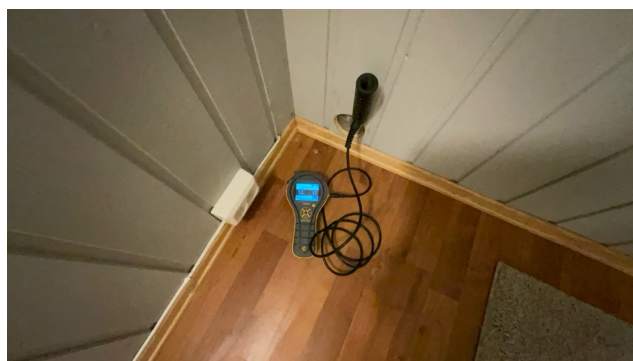
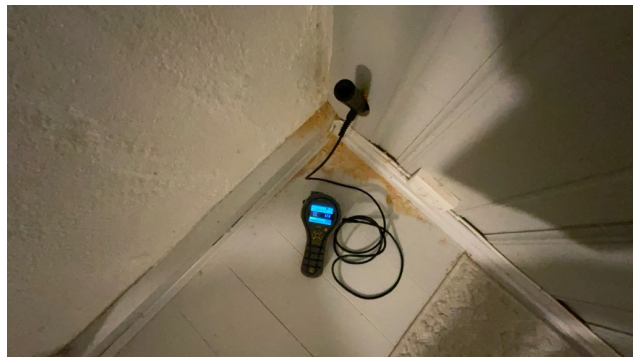
Rom under terreng: Gulvet er av betong belagt med furugulv og laminat. Veggene har panel. Hulltaking er foretatt og det er påvist avvik i konstruksjonen. Hulltaking er foretatt ved/i Hobbyrom og bod. . Fuktkvotemåling (vekt%) i konstruksjonen ble målt til 17.

Utført hulltaking på rom under terreng.

- Det påviste fuktnivå gir grunn til å overvåke konstruksjonen jevnlig for å se utvikling over tid, og eventuelt foreta tiltak for å unngå fuktskader.

Fjerning av dampspærre på nedre del av vegg bør utføres da det er anbefalt at konstruksjoner under grunn har en pustende konstruksjon. Alle innredet og utført overflater bør fjernes i samsvar med etablering av ny drenering før videre innredninger av kjelleren. Ved innredning av overflater før ny drenering er opparbeidet kan dette føre til skader på konstruksjoner og redusert inneklimate samt økt risiko for muggsopp m.m. Grunnet trefast bunnsvill og ingen synlige skader rundt hulltakingspunktet er det gitt TG 2 iht. retningslinjer NS3600, men det kan ikke utelukkes videre utvikling over tid der TG 3 kan bli aktuelt for fremtidig vurderinger. Unngå lagring mot yttervegg er også et anbefalt tiltak. Ingen typisk kjellerlukt ble registrert på befaringsdagen for øvrig.

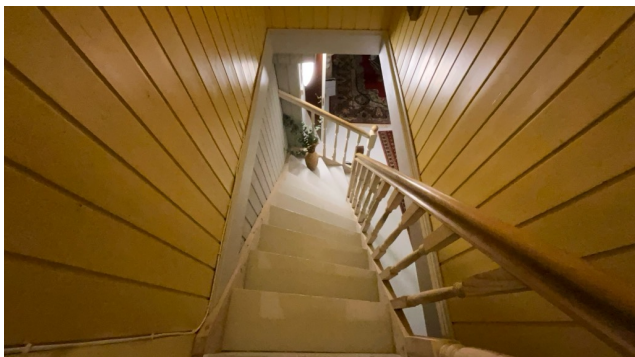
Besiktigelse av trapp.

- Håndløper bør monteres, men det var ikke krav på byggetidspunktet.
- Åpninger er såpass store at det ut ifra sikkerhetsmessige forhold anbefales å lage mindre åpninger.
- Håndløper må monteres på vegg for å tilfredsstille krav på byggetidspunktet.

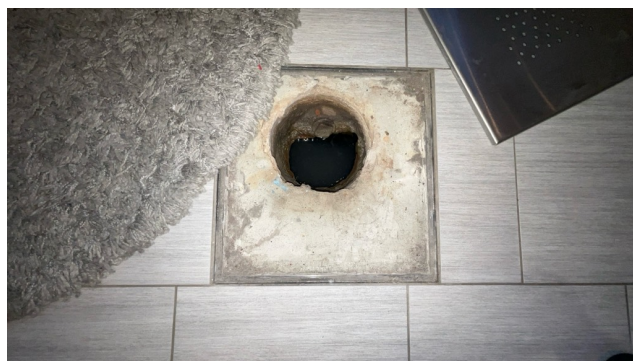
Kontroll av sluk.

- Våtrommet må totalrenoveres. Alle forhold med tettesjikt, våtsone, sluk m.m. må dokumenteres.
- Manglende oppgradering av våtrommet medfører høy risiko for at konstruksjonene ikke vil tåle vanlig bruk av vann eller lekkasjer. Dette kan føre til fuktskader på tilstøtende konstruksjoner.
- Våtrommet har behov for omfattende oppgraderinger. For å sikre en løsning som oppfyller gjeldende krav, bør tettesjikt, sluk og røropplegg oppgraderes og dokumenteres.

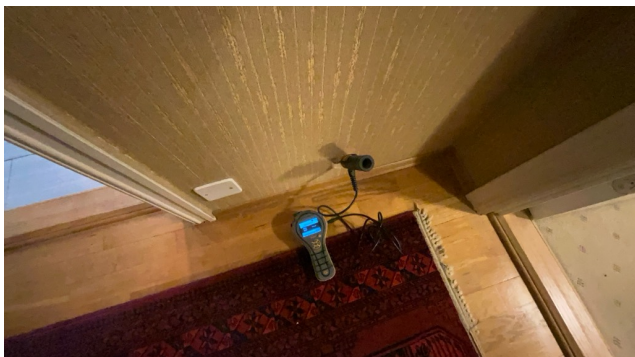
Hulltaking er foretatt uten å påvise unormale forhold. Hulltaking er foretatt ved/i Gang.

Utført hulltaking.

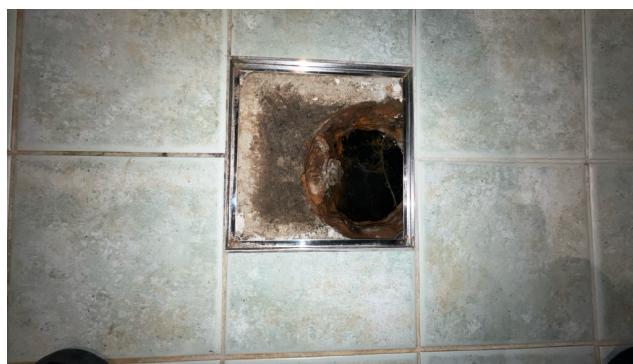
Kontroll av sluk.

- Manglende oppgradering av våtrommet medfører høy risiko for at konstruksjonene ikke vil tåle vanlig bruk av vann eller lekkasjer. Dette kan føre til fuktskader på tilstøtende konstruksjoner.
- Våtrommet har behov for omfattende oppgraderinger. For å sikre en løsning som oppfyller gjeldende krav, bør tettesjikt, sluk og røropplegg oppgraderes og dokumenteres.
- Våtrommet må totalrenoveres. Alle forhold med tettesjikt, våtsone, sluk m.m. må dokumenteres.

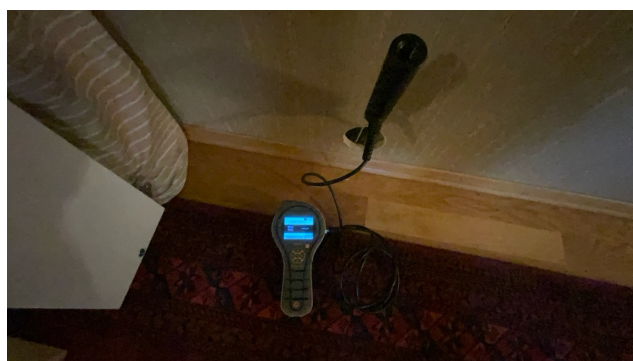
Hulltaking er foretatt uten å påvise unormale forhold. Hulltaking er foretatt ved/i Gang.

Utført hulltaking.

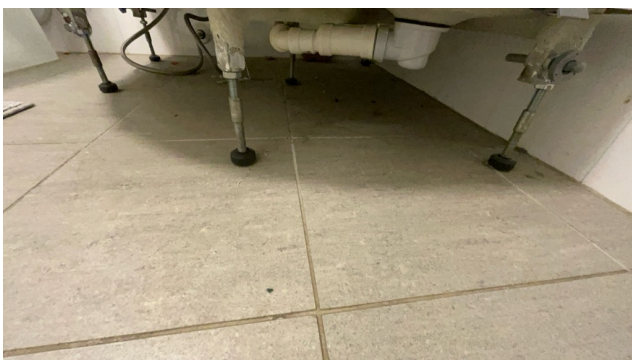
Rom uten sluk.

- Våtrommet må totalrenoveres. Alle forhold med tettesjikt, våtsone, sluk m.m. må dokumenteres.
- Våtrommet har behov for omfattende oppgraderinger. For å sikre en løsning som oppfyller gjeldende krav, bør tettesjikt, sluk og røropplegg oppgraderes og dokumenteres.
- Manglende oppgradering av våtrommet medfører høy risiko for at konstruksjonene ikke vil tåle vanlig bruk av vann eller lekkasjer. Dette kan føre til fuktskader på tilstøtende konstruksjoner.

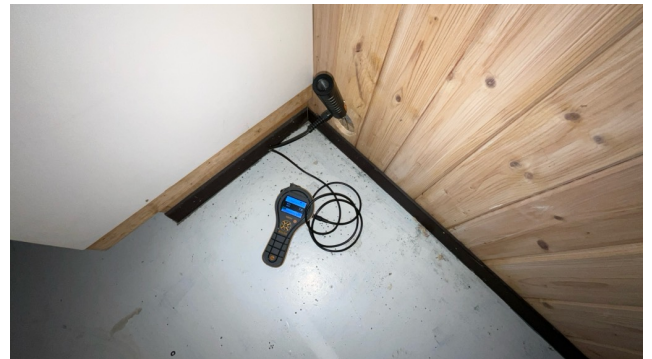
Hulltaking er foretatt uten å påvise unormale forhold. Hulltaking er foretatt ved/i Gang.

Utført hulltaking.

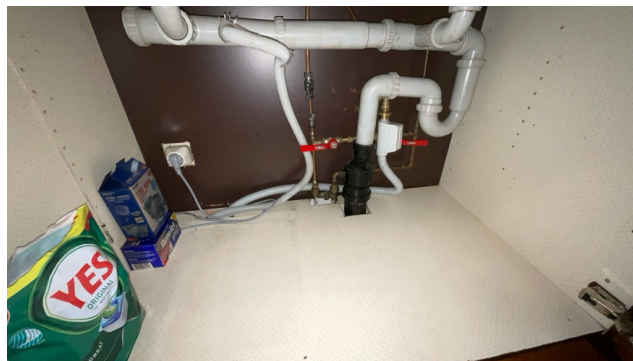
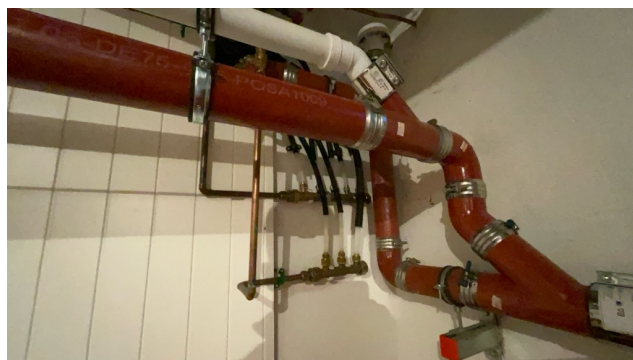
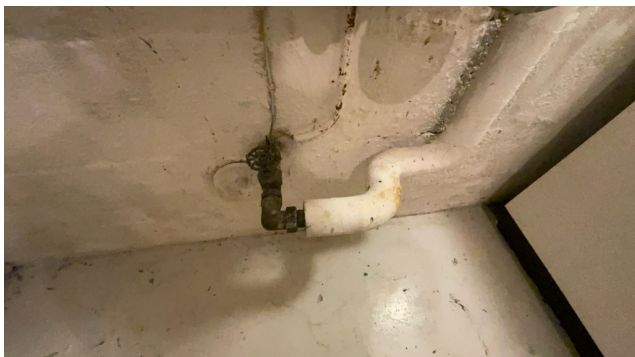
Besiktigelse av rørøpplagg.

Besiktigelse av rørøpplagg. Stoppekran fra Biltema bør trolig byttes på sikt.

Besiktigelse av røropplegg.

- Det er ikke behov for utbedringstiltak siden anlegget fungerer i dag, men ut ifra alder kan skader plutselig oppstå på eldre anlegg.
- Det må monteres tettemuffer i enden av varerørene.
- Tidspunkt for utskiftning av vannledninger nærmer seg.

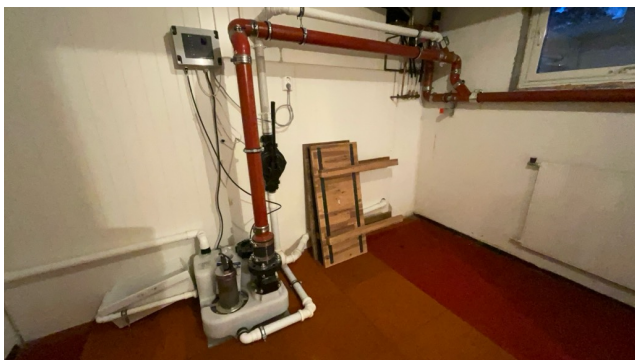
Avløpspumpe til badet i kjeller.

- Tidspunkt for utskiftning av avløpsrør nærmer seg.
- Eldre avløpsrør har blant annet større sannsynlighet for lekkasjer, noe som kan føre til omfattende og kostbare vannskader i boliger.
- Skader på anlegget må utbedres.
- I forbindelse med oppgradering av våtrom vil det være naturlig med utskiftning av rør.

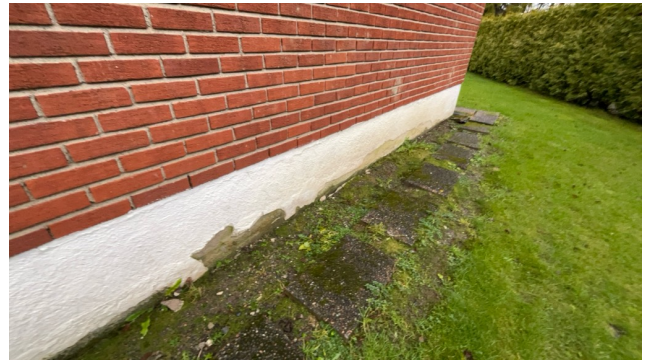
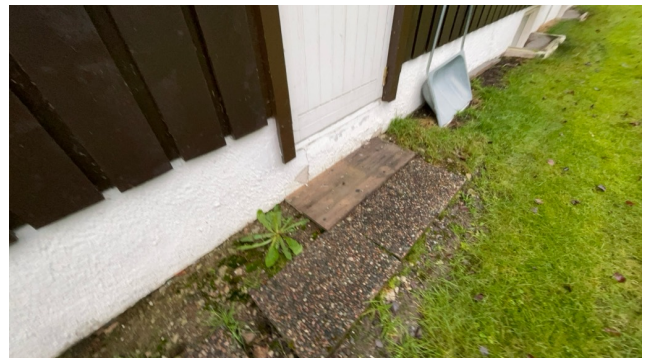
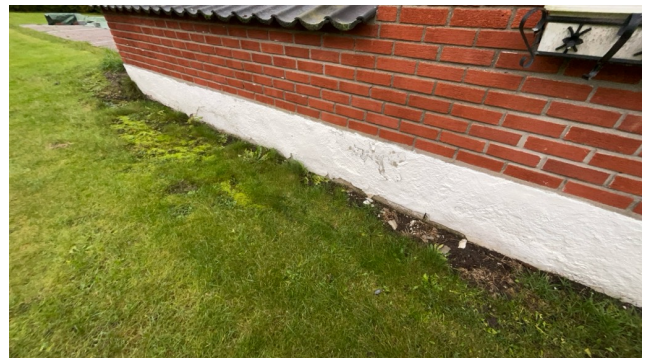
Stedvis behov for lokale utbedringer.

- Det må foretas lokal utbedring.

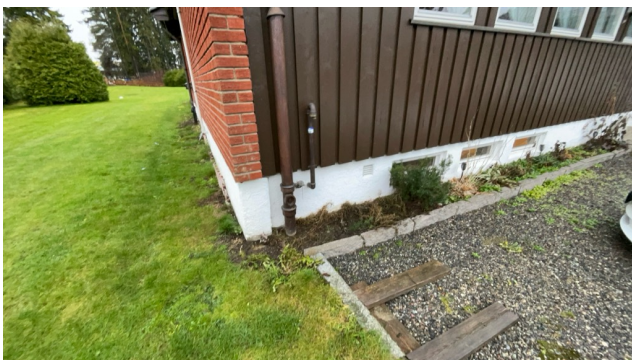
Det er ukjent om det er nedgravet tank på tomten og bør nærmere undersøkes. Evt. fjerning med påfølgende kostnader tilfaller ny eier.

Mulig røropplegg til nedgravet tank. Dette bør utredes nærmere.
