Vestre Skibakk 9A, 2040 KLØFTA

**KLØFTA - Unik eiendom på hele  
371 kvm BRA og 2063 kvm tomt -  
Skjermet og barnevennlig  
beliggenhet - Svømmebasseng**

| Tilstandsrapport ..... | 59 |

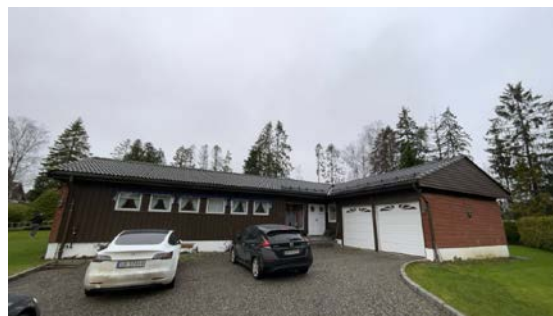
Avvik: • Mer enn halvparten av forventet brukstid er passert på taktekkingen.

Besiktigelse av taktekke.

- Når takteking og undertak begynner å bli gamle, øker risikoen for lekkasjer, noe som kan føre til omfattende og kostbare reparasjoner av underliggende konstruksjoner dersom en ikke foretar tiltak på konstruksjonene før dette oppstår.
- Tidspunkt for utskiftning av takteking nærmer seg.
- Tidspunkt for utskiftning av undertak nærmer seg.

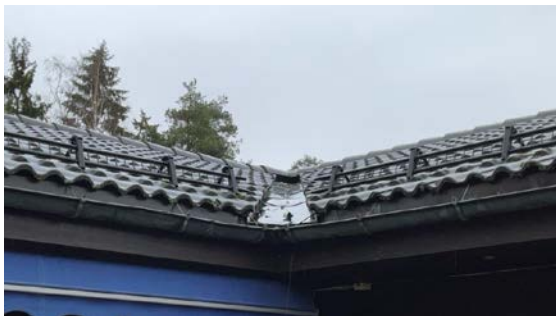
Synlig elde og avvik på gradrenner.

- Overvåk tilstanden jevnlig. For å få tilstandsgrad 0 eller 1 må beslag/renner/nedløp skiftes ut, men tidspunktet for når dette er nødvendig er vanskelig å si noe om.
- Det bør lages system for bortledning av vann fra taknedløp ved grunnmur.

Overganger rundt ventilhatter bør etterkontrolleres og evt. utbedres. Utettheter rundt rørgjennomføringer kan føre til skader på sikt. Ettermontering av snøfangere er anbefalt og tilfaller ny eier.

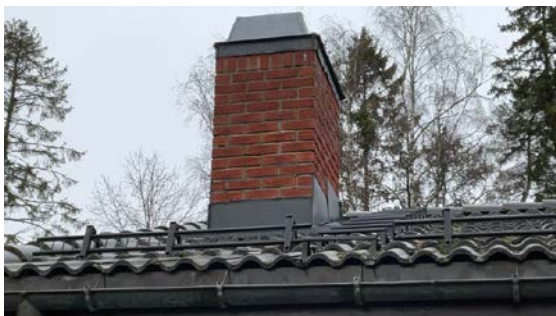
Synlig elde og avvik på beslag generelt.

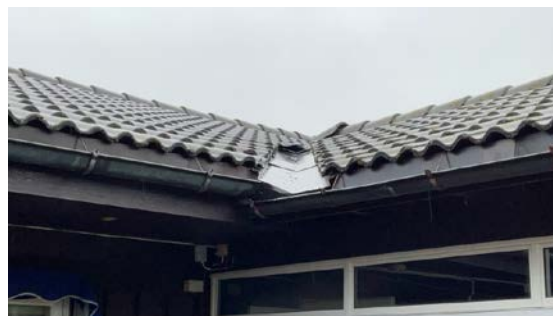
Synlig elde og avvik på gradrenner.

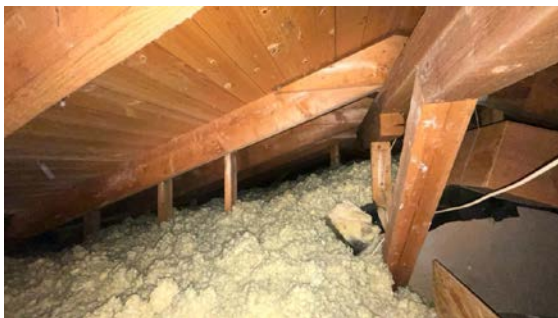
Generell besiktigelse.

- Lufting/ventilering bør forbedres.
- Lokal utbedring bør utføres.

Loftsluke bør byttes. Med tanke på nevnte avvik og bolig med denne type plassering uten beboelse over lengere tid kan føre til at mus trekker inn på loft der det bør etableres sikring mot skadedyr på kort sikt.

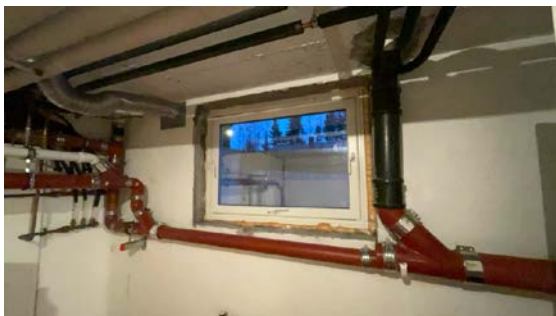
Belistning og tetting må fredigstilles.

- Det bør gjøres tiltak for å bedre ventilering av rommet.
- Det må foretas lokal utbedring.
- Kondensering på enkelte glass har medført fuktskader i treverk som kan medføre utskiftningsbehov av enkelte vinduer.

Vindusblikk generelt på alle vinduer bør etterkontrolleres og evt. utbedres.

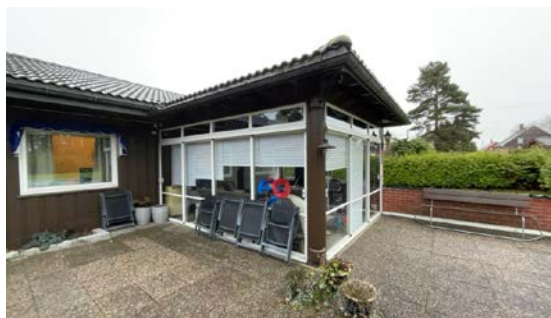
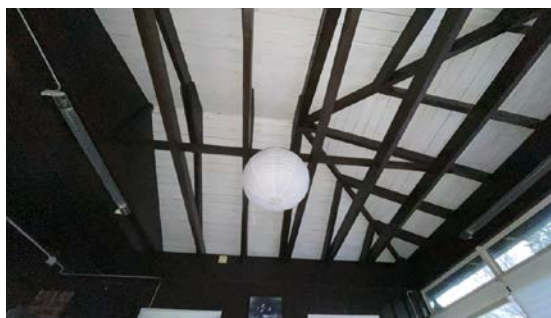
Ingen synlige lekkasjer på undersiden av takkonstruksjonen på befaringsdagen.

Kommende lokale utbedringer av gulv og vedlikehold/justering av glassdører og skinner er påregnelig på sikt.

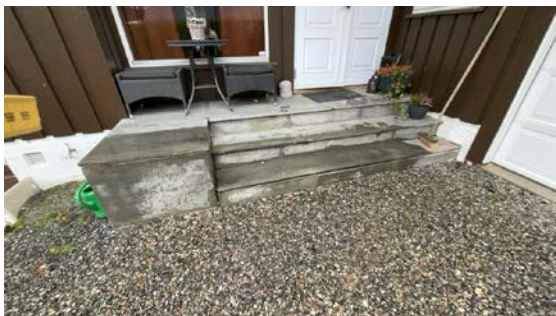
Avvik: • Betongtrapp har mindre sprekker/skader

Besiktigelse av trapp.

- Påviste skader må utbedres.

Lokale utbedringer er påregnelig på kort sikt.

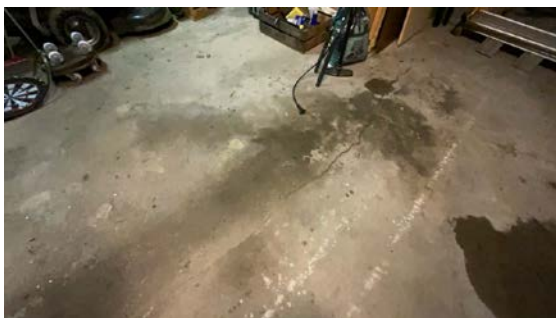
Synlige asbestplater på overflater der som kategoriseres som spesialavfall det det er gitt retningslinjer for videre retningslinjer for sanering. Synlig elde og slitasje generelt. Synlig riss i betongsålen.

Synlige asbestplater på overflater.

Synlig riss på betongsålen.

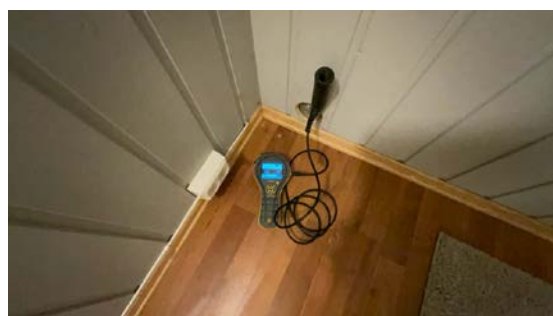
Det ble påvist dampsperre i vegg som ligger mot rom under terreng. Dampsperre/plast i vegg under terreng er ikke anbefalt da kondens kan oppstå. Det var ikke tegn til kondens på befaringsdagen og har stått slik siden byggeår. Konstruksjon bør holdes under oppsikt evt. fjerning av dampsperre på sikt er påregnelig. Målt 17% fukt som indikerer startfase på etablering av fukt i konstruksjonen.

Utført hulltaking på rom under terreng.

- Det påviste fuktnivå gir grunn til å overvåke konstruksjonen jevnlig for å se utvikling over tid, og eventuelt foreta tiltak for å unngå fuktskader.

Fjerning av dampspærre på nedre del av vegg bør utføres da det er anbefalt at konstruksjoner under grunn har en pustende konstruksjon. Alle innredet og utført overflater bør fjernes i samsvar med etablering av ny drenering før videre innredninger av kjelleren. Ved innredning av overflater før ny drenering er opparbeidet kan dette føre til skader på konstruksjoner og redusert innneklima samt økt risiko for muggsopp m.m. Grunnet trefast bunnsvill og ingen synlige skader rundt hulltakingspunktet er det gitt TG 2 iht. retningslinjer NS3600, men det kan ikke utelukkes videre utvikling over tid der TG 3 kan bli aktuelt for fremtidig vurderinger. Unngå lagring mot yttervegg er også et anbefalt tiltak. Ingen typisk kjellerlukt ble registrert på befaringsdagen for øvrig.

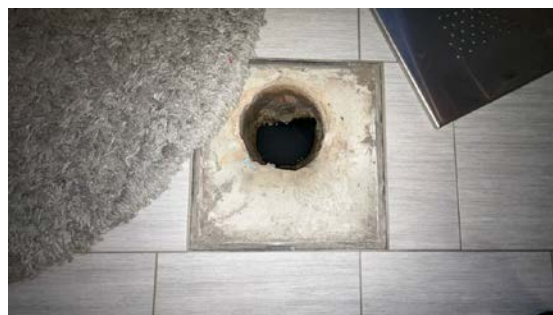
Kontroll av sluk.

- Våtrommet må totalrenoveres. Alle forhold med tettesjikt, våtsone, sluk m.m. må dokumenteres.
- Manglende oppgradering av våtrommet medfører høy risiko for at konstruksjonene ikke vil tåle vanlig bruk av vann eller lekkasjer. Dette kan føre til fuktskader på tilstøtende konstruksjoner.
- Våtrommet har behov for omfattende oppgraderinger. For å sikre en løsning som oppfyller gjeldende krav, bør tettesjikt, sluk og røropplegg oppgraderes og dokumenteres.

**Kostnadsestimat: 200 000 - 500 000**

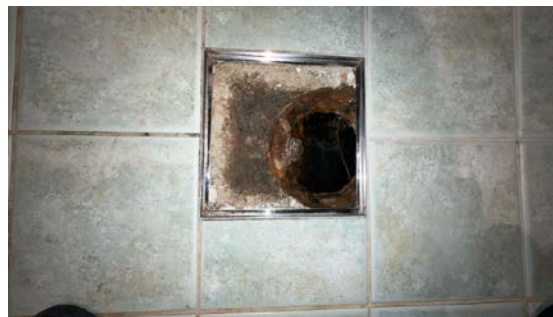
Kontroll av sluk.

- Manglende oppgradering av våtrommet medfører høy risiko for at konstruksjonene ikke vil tåle vanlig bruk av vann eller lekkasjer. Dette kan føre til fuktskader på tilstøtende konstruksjoner.
- Våtrommet har behov for omfattende oppgraderinger. For å sikre en løsning som oppfyller gjeldende krav, bør tettesjikt, sluk og røropplegg oppgraderes og dokumenteres.
- Våtrommet må totalrenoveres. Alle forhold med tettesjikt, våtsone, sluk m.m. må dokumenteres.

**Kostnadsestimat: 200 000 - 500 000**

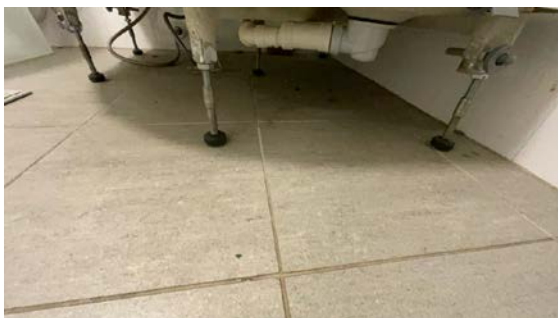
Rom uten sluk.

- Våtrommet må totalrenoveres. Alle forhold med tettesjikt, våtsone, sluk m.m. må dokumenteres.
- Våtrommet har behov for omfattende oppgraderinger. For å sikre en løsning som oppfyller gjeldende krav, bør tettesjikt, sluk og røropplegg oppgraderes og dokumenteres.
- Manglende oppgradering av våtrommet medfører høy risiko for at konstruksjonene ikke vil tåle vanlig bruk av vann eller lekkasjer. Dette kan føre til fuktskader på tilstøtende konstruksjoner.

**Kostnadsestimat: 200 000 - 500 000**

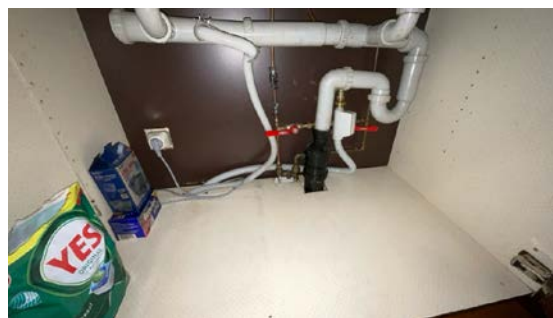
Avvik: • Mer enn halvparten av forventet brukstid er passert på innvendige vannledninger.

Besiktigelse av røropplegg.

- Det er ikke behov for utbedringstiltak siden anlegget fungerer i dag, men ut ifra alder kan skader plutselig oppstå på eldre anlegg.
- Det må monteres tettemuffer i enden av varerørene.
- Tidspunkt for utskiftning av vannledninger nærmer seg.

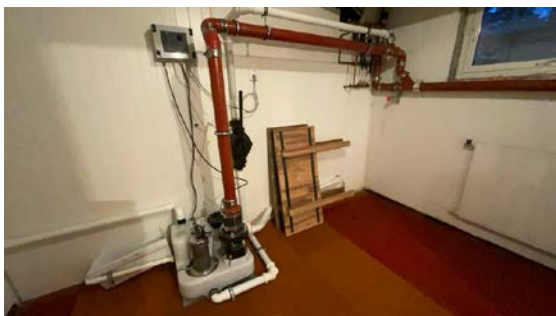
- Det er påvist at avløpsrør av jern har rustskader.

Avløpspumpe til badet i kjeller.

- Tidspunkt for utskifting av avløpsrør nærmer seg.
- Eldre avløpsrør har blant annet større sannsynlighet for lekkasjer, noe som kan føre til omfattende og kostbare vannskader i boliger.
- Skader på anlegget må utbedres.
- I forbindelse med oppgradering av våtrom vil det være naturlig med utskifting av rør.
