# Tilstandsrapport

Leilighet i 4-mannsbolig

Taitetveien 16 B, 1940 BJØRKELANGEN

Befaringsdato: 10.10.2024

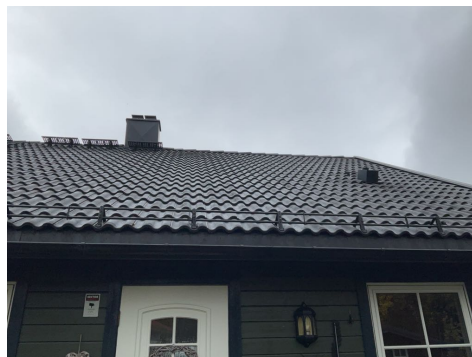
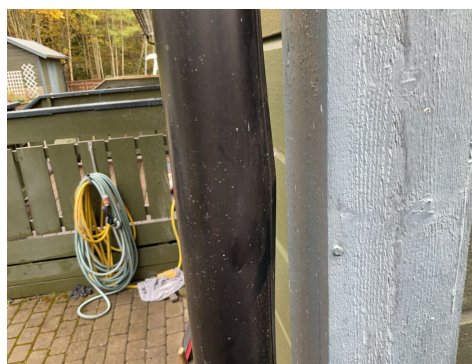
Det har tidligere vært taklekkasje i loftstue antas fra pipebeslaget. Pipebeslaget/tettingen rundt pipe ble da utbedret iht. eier, men det er ikke fremlagt noe dokumentasjon på dette. Det er ingen tilgang til møneloft for inspeksjon.

Det er skade på takrennenedløp.

Det bør lages tilgang til møneloft og det bør gjøres ytterligere undersøkelser.

Takrennenedløp bør skiftes.

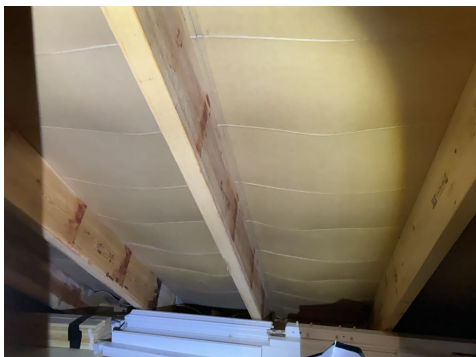
## TG 2 Vinduer

Det er svelleskade/fuktmerker i utforinger til takvinduet. Dette antas å skyldes kondensvann fra vindusglasset.

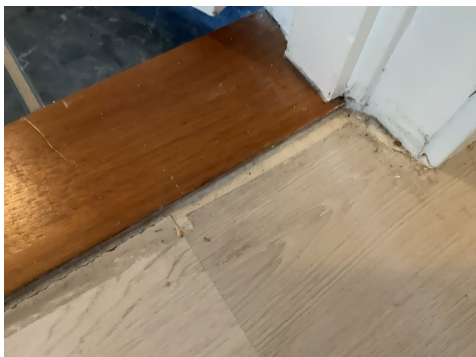
## ! TG 2 Etasjeskille/gulv i loftsetasje

- Målt høydeforskjell på mellom 10 - 20 mm innenfor en lengde på 2 meter. Tilstandsgrad 2 gis med bakgrunn i standardens krav til godkjente måleavvik.

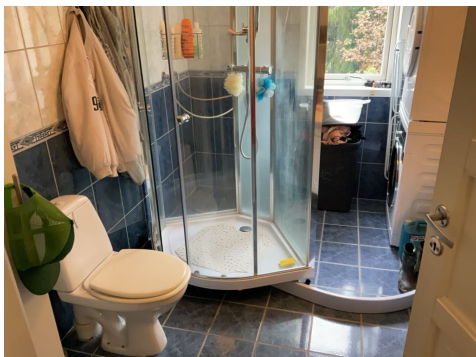
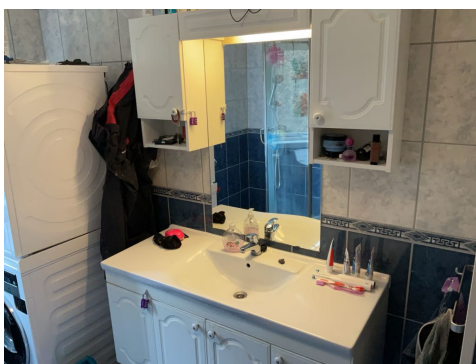
### ! TG 2 Overflater vegger og himling

- Det er vindu/dør med ikke fuktbestandige materialer i våtsonen (ved vask, dusj, badekar, osv.), løsningen eller byggematerialet er uegnet
- God funksjonalitet med dusjkabinett.

- Uegnede materialer må fuktbeskyttes/utskiftes.

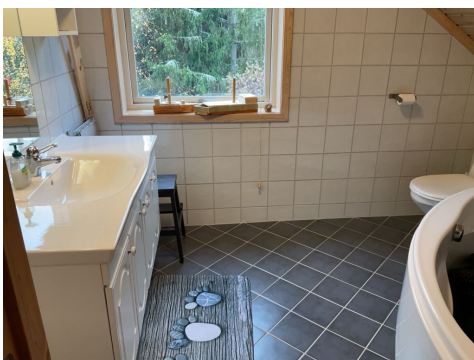
### ! TG 1 Overflater vegger og himling

- Det er mulighet for at det kan forekomme vannlekkasje på våtrommet hvor vann ikke vil gå til sluk.
- Det er påvist at høydeforskjell fra topp slukrist til gulv/synlig topp membran ved dørterskel er mindre enn 25 mm.
- Det er påvist avvik i fallforhold til sluk i forhold til krav i forskrift på byggetidspunktet.

- Det må foretas utbedring av fallforhold.
- Det bør etableres avrenning inn til sluk for hele våtrommet.

Kostnadsestimat: 10 000 - 50 000

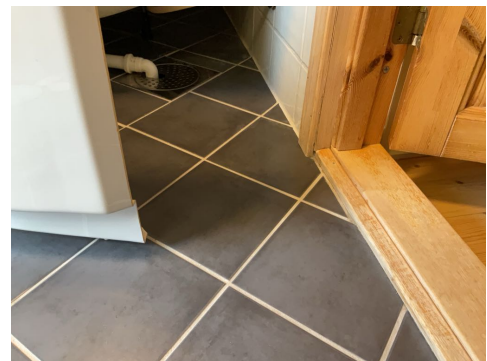
### ! TG 2 Sluk, membran og tettesjikt

Det kan ikke utelukkes behov for tiltak.

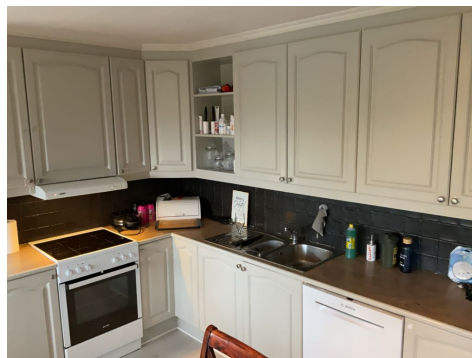
#### ! TG 1 Avtrekk

- Det er påvist at eventuelt lekkasjevann fra rør i rør system ikke ledes til sluk eller annen kompenserende løsning.
- Det er avvik:

Stoppekran og rørfordeler er plassert i kjøkkenbenk og ved eventuell lekkasje på anlegget vil boligen bli vannskadet.

- Det bør foretas tiltak på anlegget som sikrer bedre løsning på eventuelt lekkasjevann fra rør i rør system.
