Taietveien 16 B, 1940 BJØRKELANGEN

**Innholdsrik leilighet med god planløsning, solrik balkong og parkering. Stille og rolig, men gangavstand til sentrum!**

Befaringsdato: 10.10.2024      Rapportdato: 10.10.2024      Oppdragsnr.: 10816-24136      Referansenummer: LT6519

# Tilstandsrapport

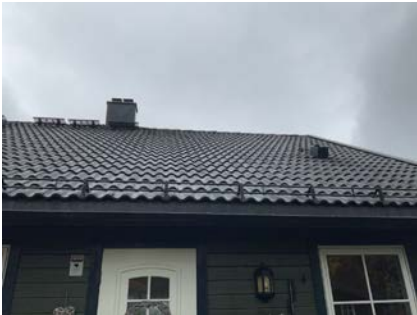
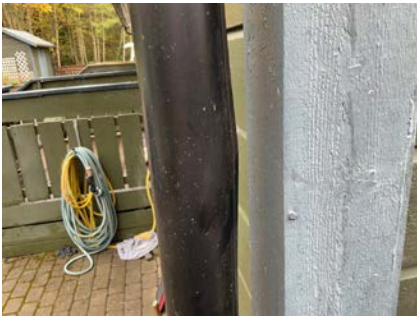
Det har tidligere vært taklekkasje i loftstue antas fra pipebeslaget. Pipebeslaget/tettingen rundt pipe ble da utbedret iht. eier, men det er ikke fremlagt noe dokumentasjon på dette. Det er ingen tilgang til møneloft for inspeksjon. Det er skade på takrennenedløp.

Innhent dokumentasjon om mulig.  
Det bør lages tilgang til møneloft og det bør gjøres ytterligere undersøkelser.  
Takrennenedløp bør skiftes.

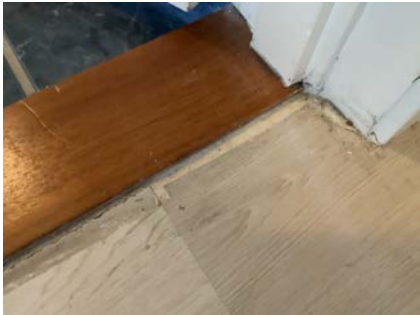
### TG 2 Etasjeskille/gulv i loftsetasje

- Målt høydeforskjell på mellom 10 - 20 mm innenfor en lengde på 2 meter. Tilstandsgrad 2 gis med bakgrunn i standardens krav til godkjente måleavvik.

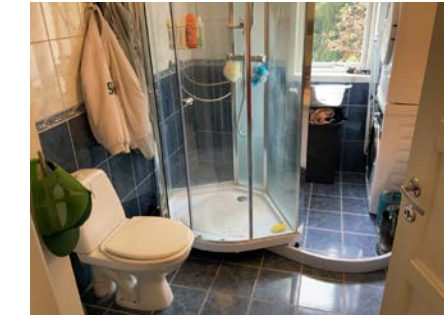
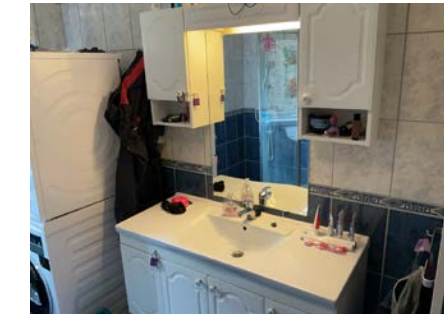
### 1. ETASJE > BAD/WC/VASKEROM

- Det er vindu/dør med ikke fuktbestandige materialer i våtsonen (ved vask, dusj, badekar, osv.), løsningen eller byggematerialet er uegnet
- God funksjonalitet med dusjkabinett.

- Uegnede materialer må fuktbeskyttes/utskiftes.
