# Tilstandsrapport

Boligbygg med flere boenheter

Indre Arna-vegen 168 C, 5261 INDRE ARNA

Befaringsdato: 05.06.2025

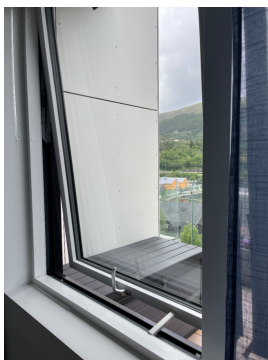
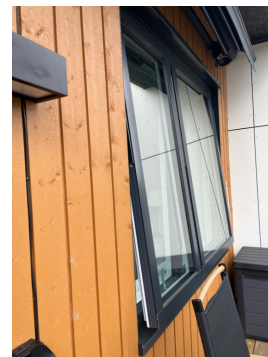
### ! TG 1 Vinduer

Vinduer med dobbel isolerglass fra 2023.  
Glass, karmen, beslag og lukkemekanisme er kontrollert med ok resultat.

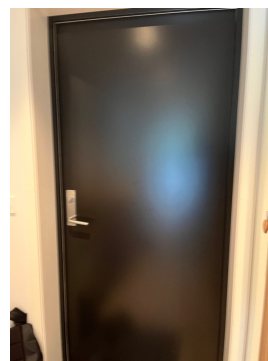
### ! TG 1 Dører

Ytterdør med glatt finér av god kvalitet er kontrollert for utførelse og slitasje.  
Terrassedør med glass er kontrollert for samme.

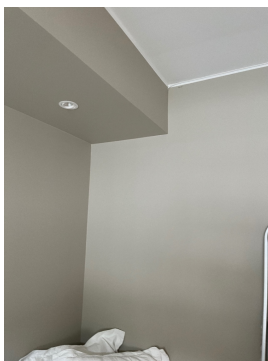
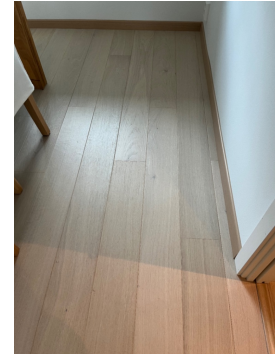
### ! TG 1 Overflater

Innvendige gulv med parkett fra byggeår.  
Innvendige vegger og himling med malte overflater.  
Det er kontrollert for knirk og svikt og visuelt for fuktskjolder og skader.  
Innvendige overflater fremstår i god stand.

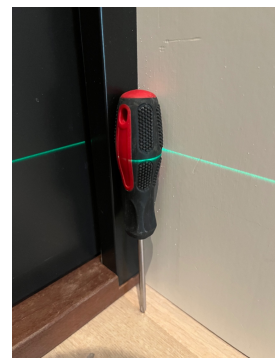
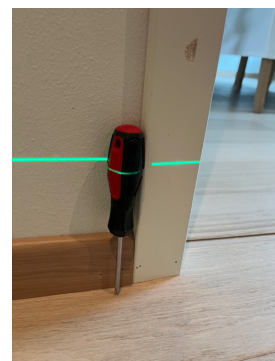
### ! TG 1 Etasjeskille/gulv mot grunn

Etasjeskille i betong fra byggeår er kontrollert for horisontalt avvik målt med laser.

Resultatet tilfredsstiller dagens krav til avvik.

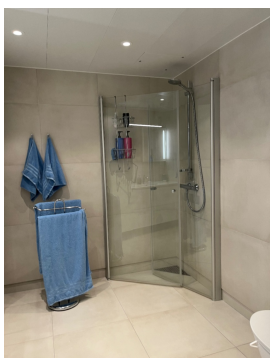
#### Generell

Bad fra byggeår med fliser på gulv og vegg.  
Smøremembran og plastsluk med dokumentert utførelse.  
Varmekabler i gulv, dusjhjørne, balansert ventilasjon og vegghengt toalett.

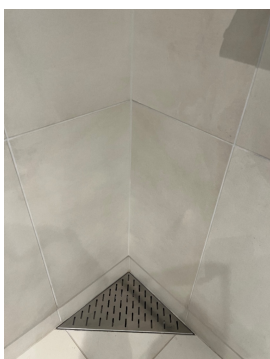
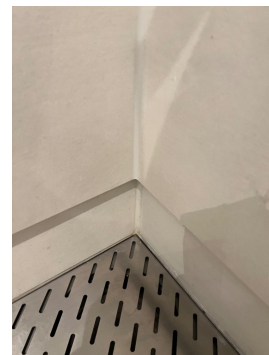
#### ! TG 1 Overflater vegger og himling

Vegger og himling er sjekket for sprekker i fuger, bom i fliser, utførelse og for generell slitasje.

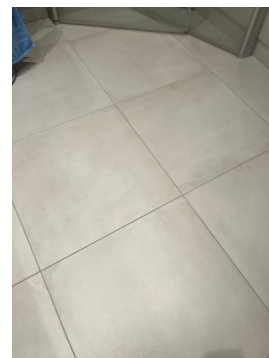
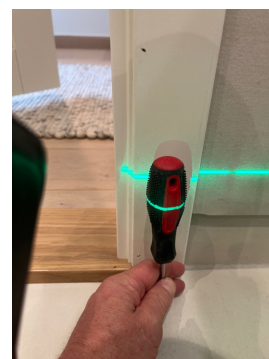
#### ! TG 1 Overflater Gulv

Sluk er plassert i dusjhjørne.  
Fall til sluk fra øvrige lekkasjepunkt er sjekket med laser.  
Overflate er sjekket for riss og bom i fuger/fliser, og terskel ved dør er kontrollert.

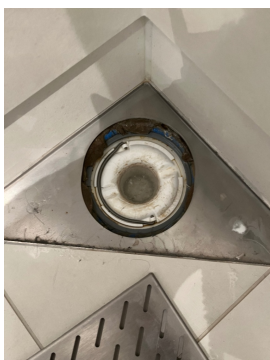
### ! TG 1 Sluk, membran og tettesjikt

Sluk og membran fra byggeår er kontrollert

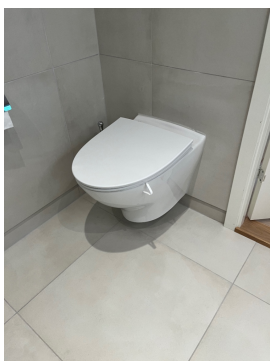
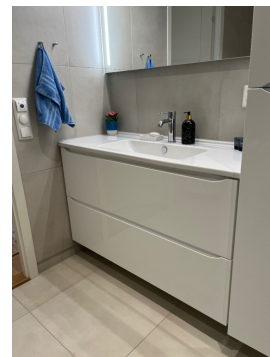
### ! TG 1 Sanitærutstyr og innredning

Benkeskap med nedfelt servant, speil med belysning over.

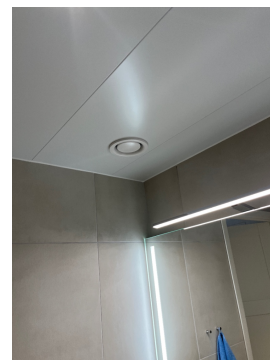
### ! TG 1 Ventilasjon

Balansert ventilasjon med avtrekk og tilfredstillende luftespalte for tilluft.

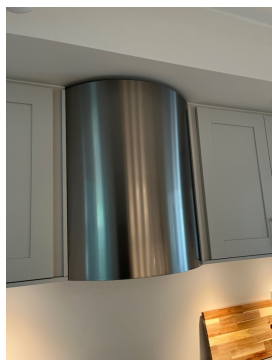
### ! TG 1 Avtrekk

Rørshetta med plasmacarbon filter montert over platetopp på kjøkken

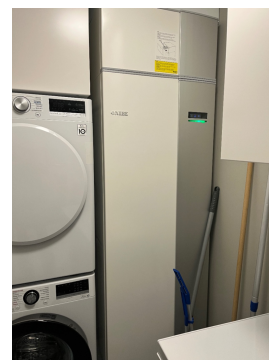
### ! TG 1 Varmtvannstank

Vv beholder fra Nibe anlegg i teknisk rom.

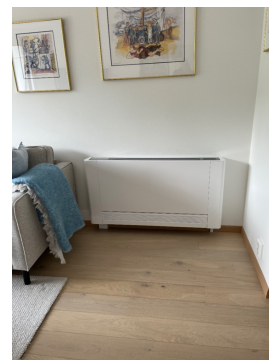
### ! TG 1 Vannbåren varme

Vannbåren varme fra Nibe anlegg til konvektor i stue.

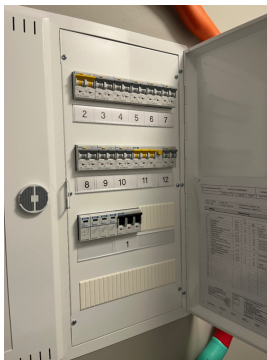
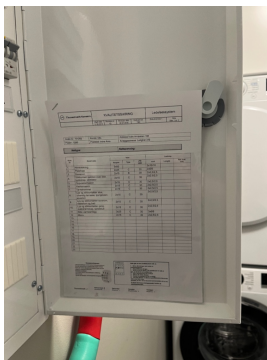
### ! TG 1 Elektrisk anlegg

Sikringsskap med automatsikringer og overspenningsvern fra byggeår det foreligger kontroll av anlegg fra januar 2024 uten anførsler.
