# Tilstandsrapport

Enebolig

Bekkevegen 6, 8663 MOSJØEN

Befaringsdato: 03.04.2025

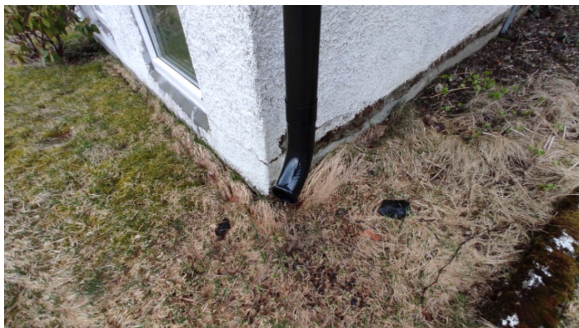
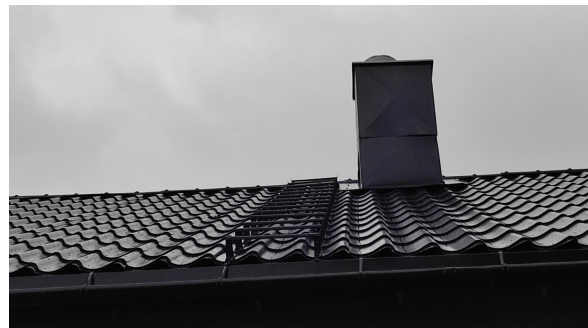
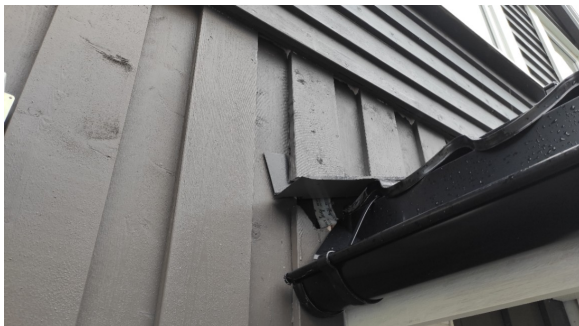
Hvor det er fare for at snøras og isras kan medføre skade, skal taket ha snøfanger e.l. dette iht. byggeforskrift 1965.

**Kostnadsestimat: 10 000 - 50 000**

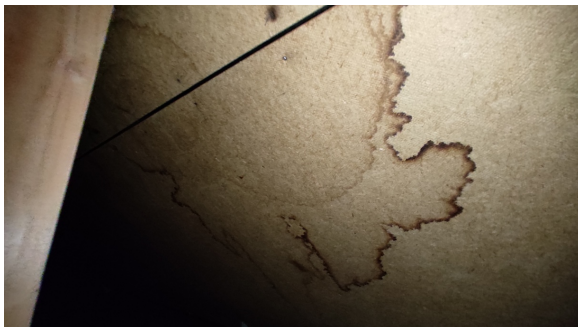
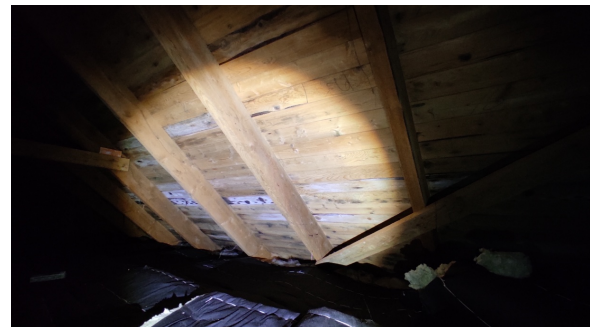
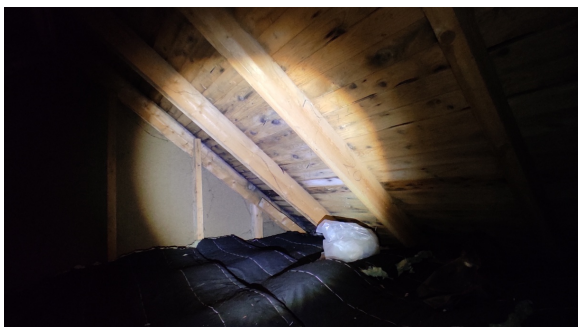
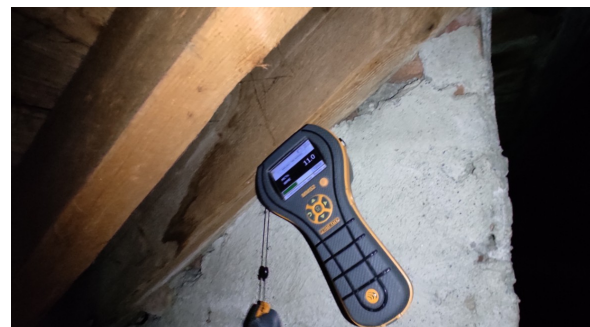
Stedvis fuktmerker i takplatene i knekottet.

Fuktmerkene kommer av en tidligere lekkasje. Lekkasjen er fra tiden før det ble lagt stålplater på taket i 2000, opplysninger er hentet fra tidligere takst.

- Lufting/ventilering bør forbedres.

Konstruksjonen bør kontrolleres jevnlig.

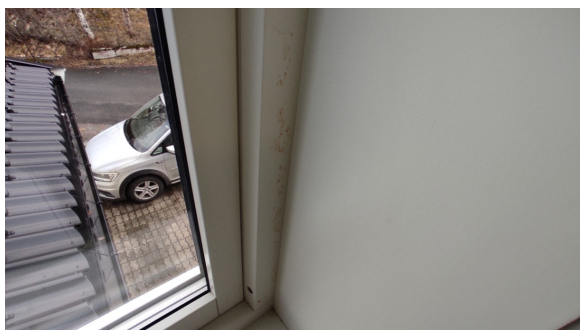
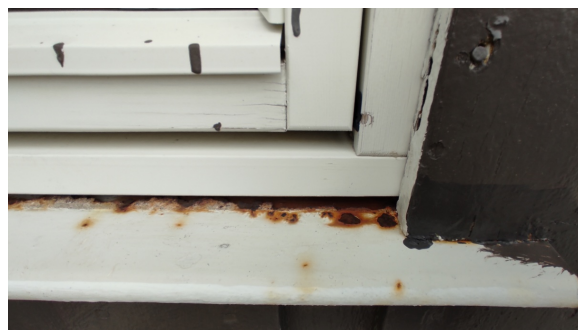
Skum/limrester på karmen på det ene soveromsvinduet.  
Rust på vindusbeslag ved fasade vest.

Utskiftning av rustskadet beslag bør påregnes.

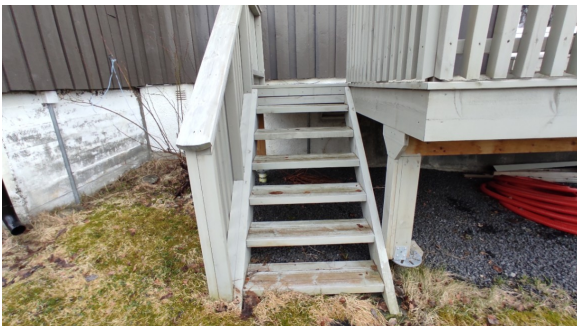
Trapp av tre til terrassen.  
Malt stående rekkverk og gelender. Rekkverket har en høyde på ca. 92 cm.

Åpninger mellom trappen og terrassen er for stor.

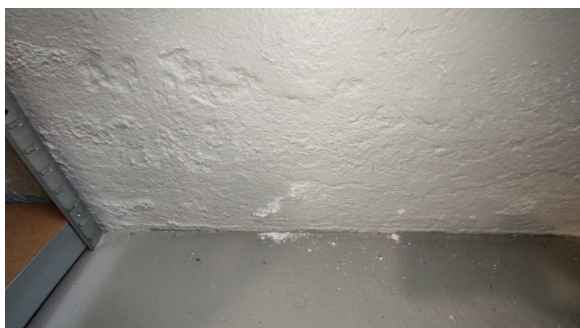
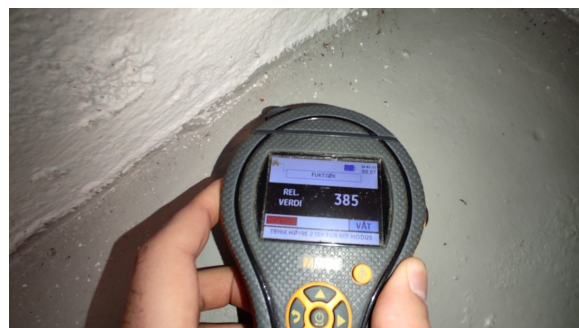
- Det er påvist indikasjoner på noe fuktgjennomtrenging i kjellergulv.
- Det er påvist indikasjoner på noe fuktgjennomtrenging inn i kjellermur.

- Det påviste fuktnivå gir grunn til å overvåke konstruksjonen jevnlig for å se utvikling over tid, og eventuelt foreta tiltak for å unngå fuktskader.

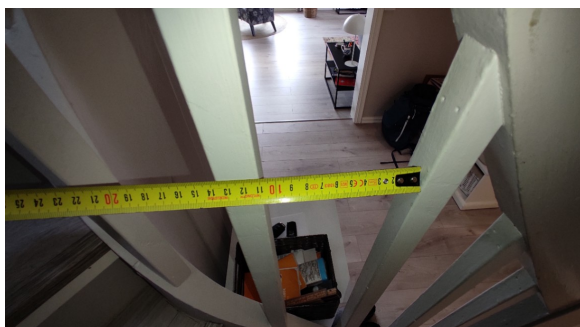
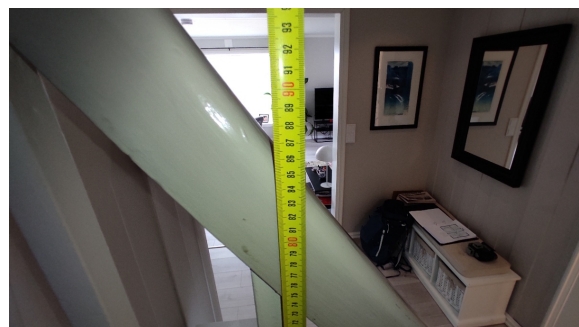
Malt tretrapp som strekker seg fra hovedetasjen til loftetasjen.  
Inntrinn er tekket med laminat.  
Høyde på rekkverk: Ca. 85 cm.  
Åpninger i rekkverk: Ca. 11 cm.

For å hindre at barn kan kripe gjennom skal åpninger i rekkverk være maks 0,10 m.

Rekkverk i trapper og ramper skal ha høyde minimum 0,9 m over gulv eller trinn. Høydekravet gjelder også rekkverk på mellomrepos og returrekkverk på repos.

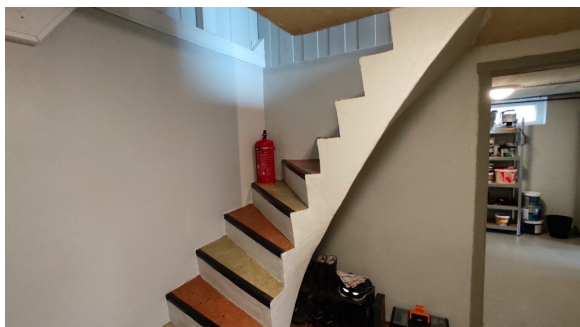
Boligen har betongtrapp som strekker seg fra hovedetasjen til kjelleretasjen.  
Inntrinn er tekket med belegg.

- Håndløper må monteres på vegg for å tilfredsstille krav på byggetidspunktet.
- Rekkverk må monteres for å lukke avviket.

**Kostnadsestimat: Under 10 000**

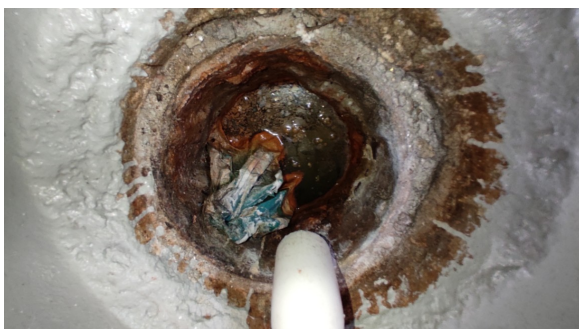
Sluket har rust.

Kontroll av sluk.

- Våtrommet må totalrenoveres. Alle forhold med tettesjikt, våtsone, sluk m.m. må dokumenteres.

**Kostnadsestimat: 100 000 - 300 000**

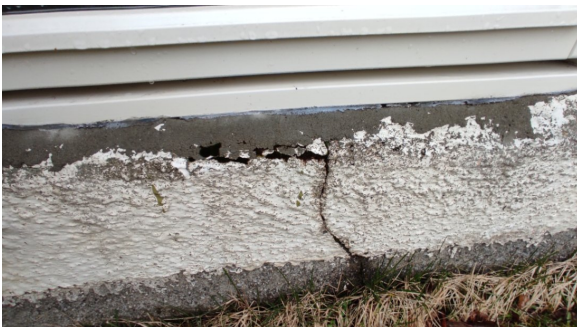
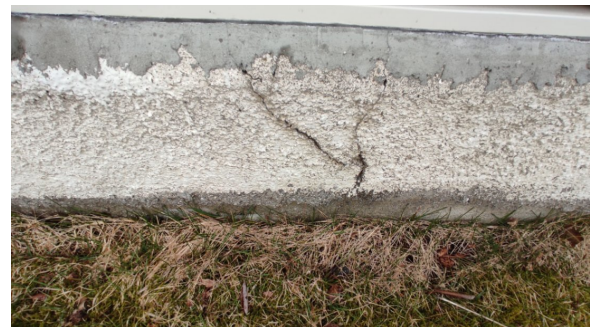
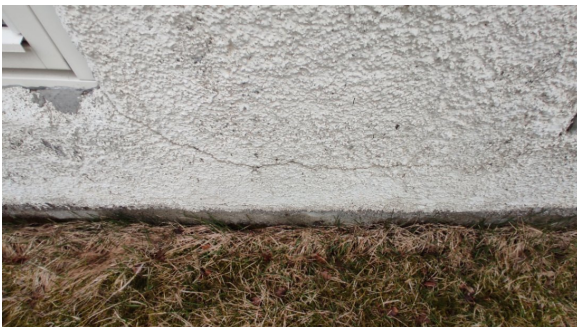
- Det er registrert skråriss som er symptom på setninger.

Sprekkene i muren skyldes setningsskader, dersom man skal utbedre disse må det først konstateres at bygget ikke lenger er i bevegelse. Dersom bygget ikke lenger er i bevegelse kan sprekkene utbedres.

Kontroller tilstanden jevnlig.
