# Tilstandsrapport

Tomannsbolig

Katterudgutua 2 D, 2080 EIDSVOLL

Befaringsdato: 30.05.2025

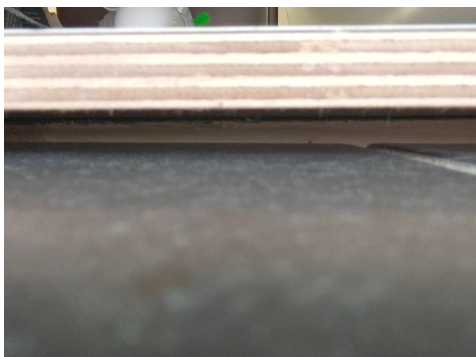
### 1. ETASJE > VASKEROM

## ! TG 1 Overflater vegger og himling

Veggene har baderomsplater. Taket har himlingsplater.

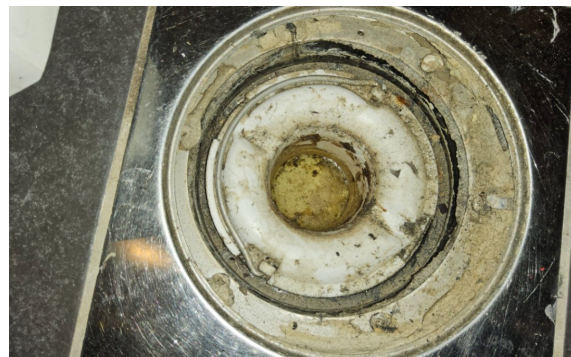
### 1. ETASJE > VASKEROM

## ! TG 1 Sluk, membran og tettesjikt

Det er plastsluk og membran med dokumentert utførelse.

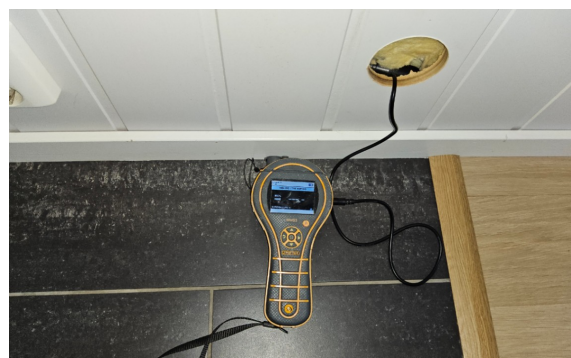
### 1. ETASJE > VASKEROM

## ! TG 0 Tilliggende konstruksjoner våtrom

Hulltaking er foretatt uten å påvise unormale forhold. Hulltaking er foretatt ved/i entre. Fuktkvotemåling (vekt%) i konstruksjonen ble målt til 0-6.
