# Granlysvingen 17 2420 TRYSIL

## Tilstandsrapport Eierskifte

Boligtype: Enebolig

Byggeår: 1981

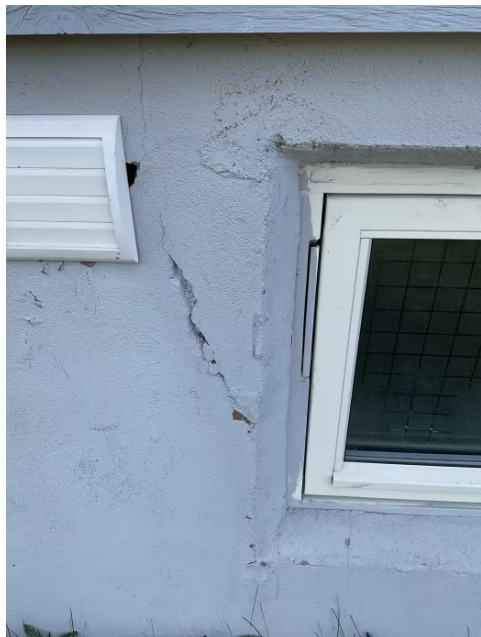
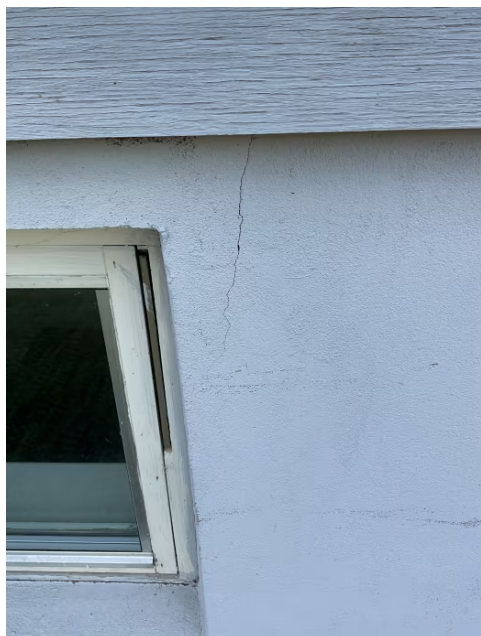
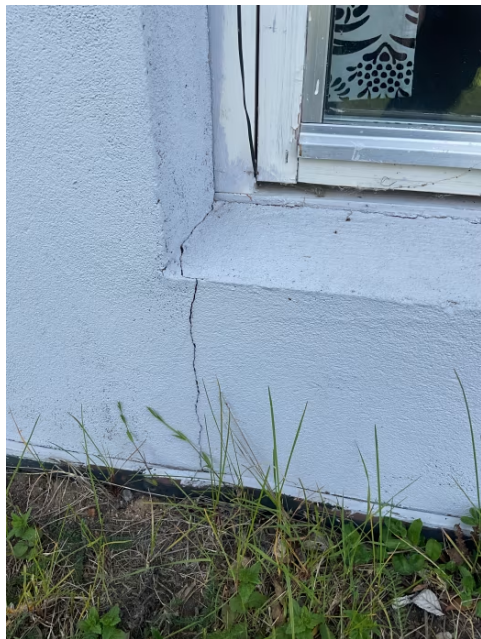
Sprekker i grunnmur.

Det registreres riss/ sprekker i grunnmuren.

Det er ukjent om sprekken er gjennomgående.

Det anbefales å foreta en gjenpussing av sprekker i grunnmur, slik at forholdet kan observeres over tid, med tanke på om dette er under utvikling eller er stabilt.

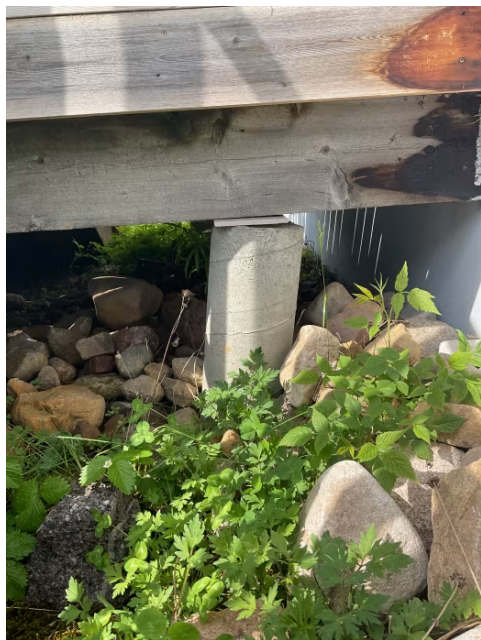
Skjevheter i fundamentering.

| Type | Terrasse |
|---|---|
| Utbedring av ovennevnte forhold må påregnes. | |

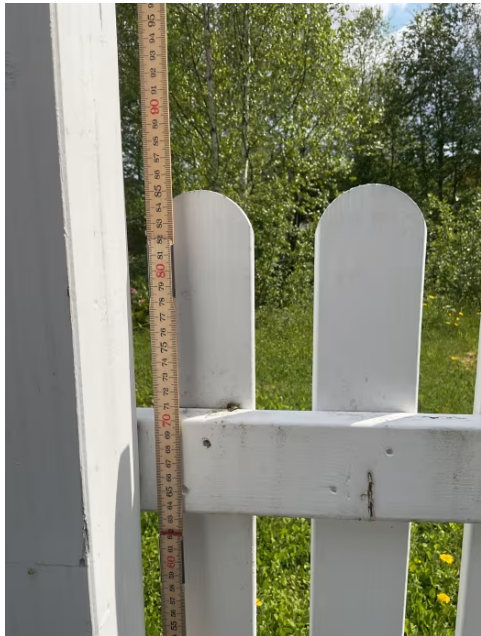
| Type | Terrasse |
|---|---|
| Er det avvik på rekkverkshøyde og åpninger i rekkverket i forhold til gjeldene byggt teknisk forskrift på befaringstidspunktet? | Ja |

Høyde rekkverk.

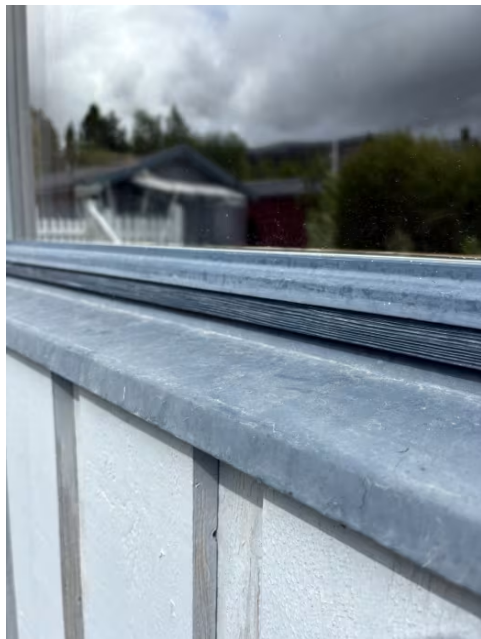
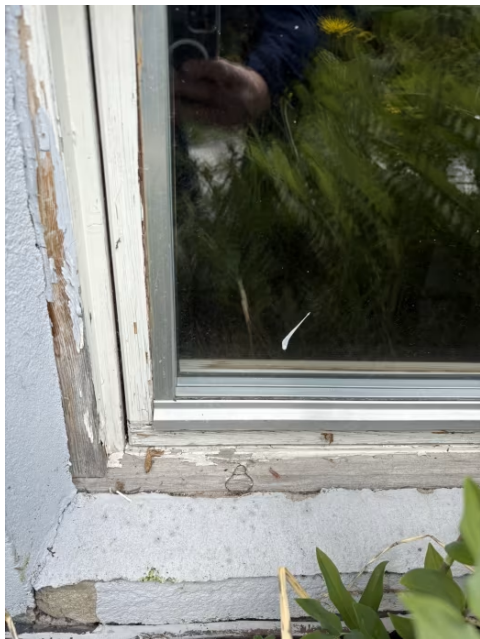
Værslitte karmen.

På grunn av alder, så står utskifting av vinduer og dører for tur.

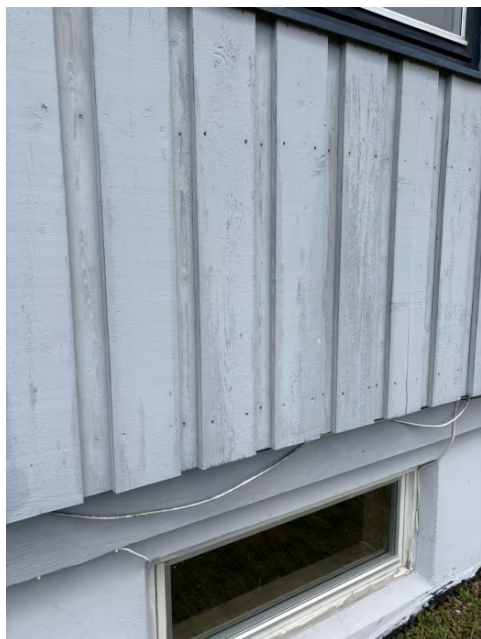
Svertesopp på utvendig kledning.

Utbedring av ovennevnte forhold må påregnes.

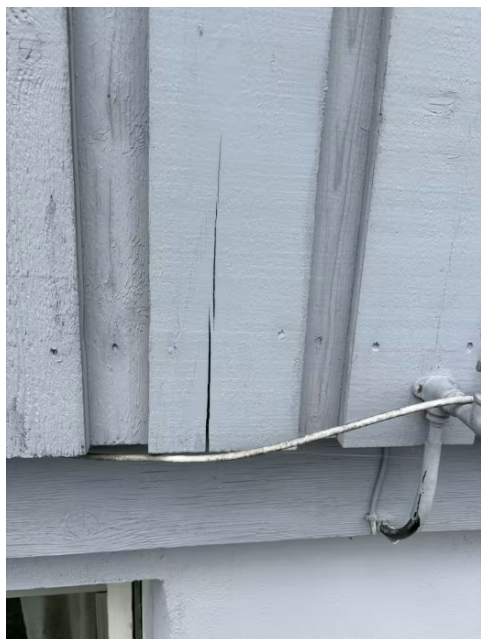
Sprekker i kledning.

Det registreres sprekker i fasadene

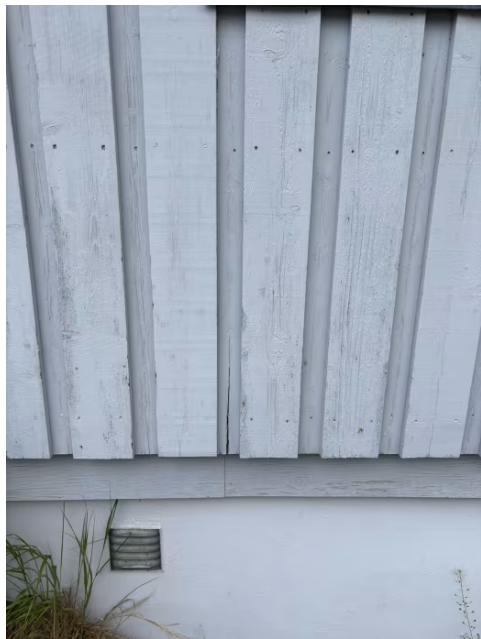
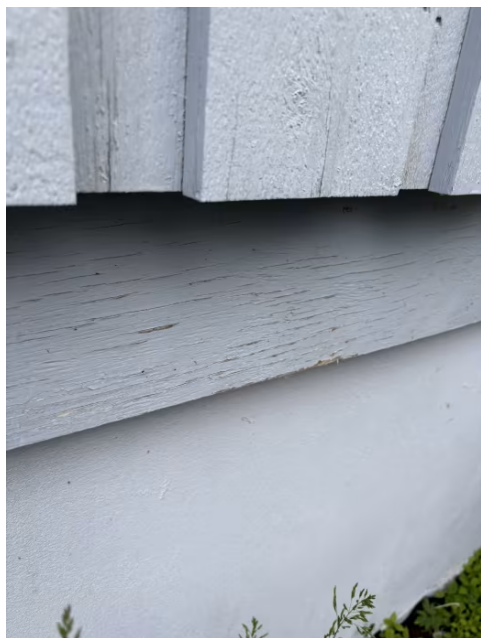
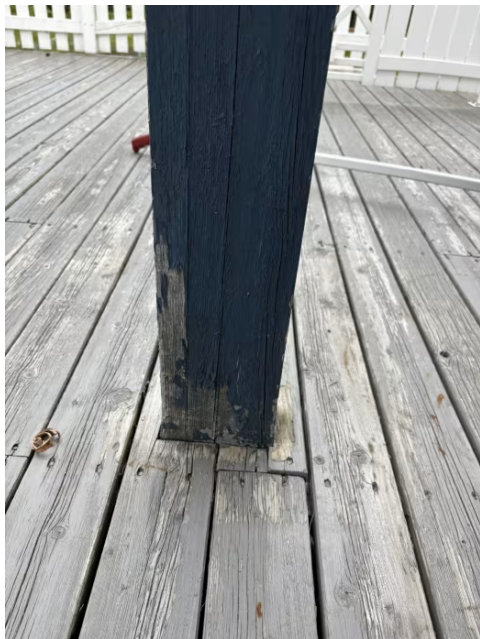
Værslitt kledning.

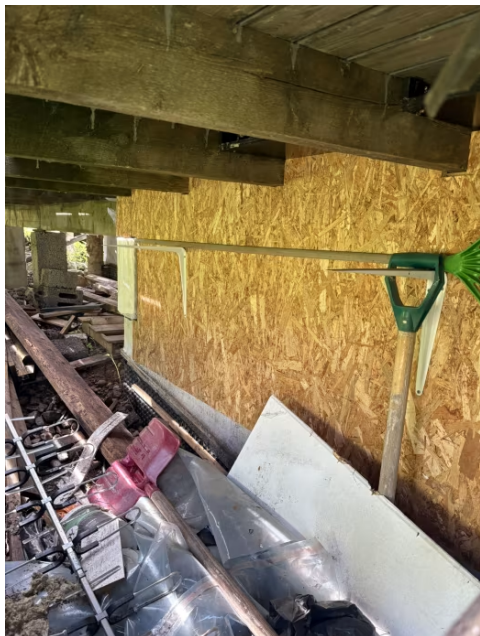
OSB plater utvendig tilbygg.

OSB plater bør dekkes til, når disse ikke er fuktbestandige.

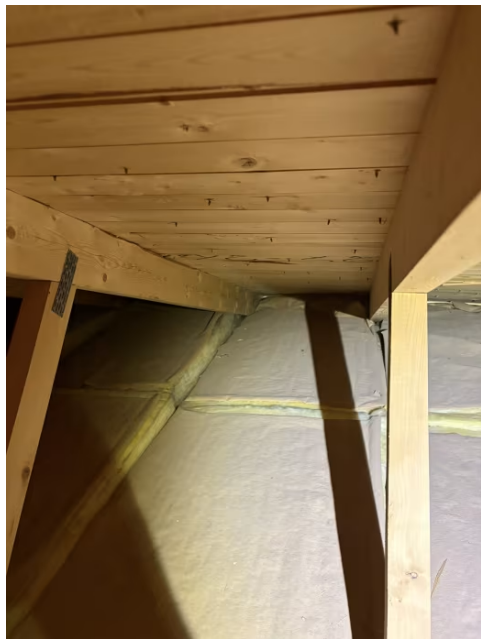
Redusert lufting i raftet.

Det registreres noe redusert lufting ved raft på grunn av isolasjon

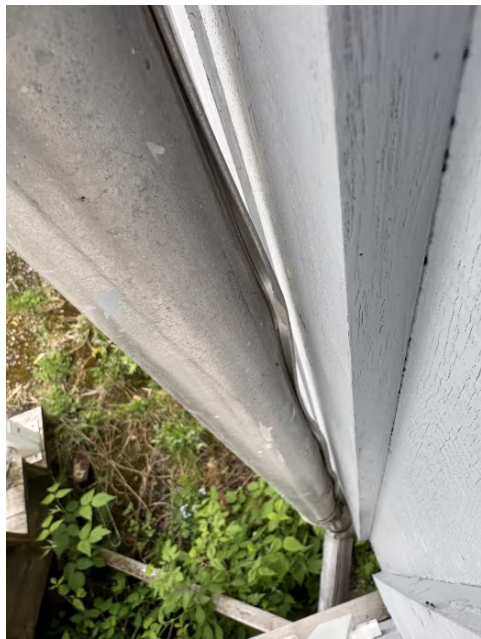
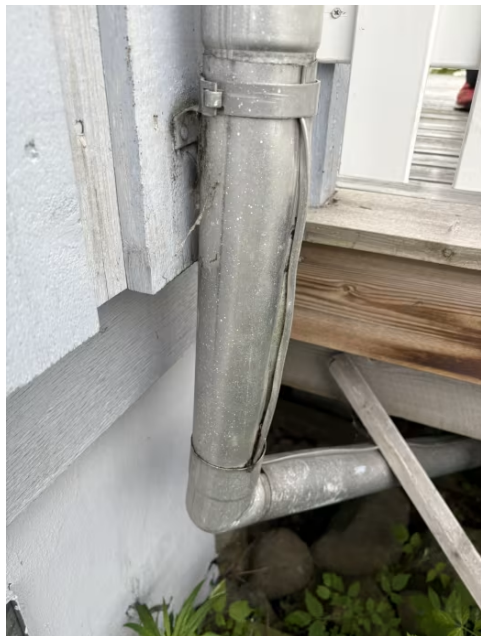
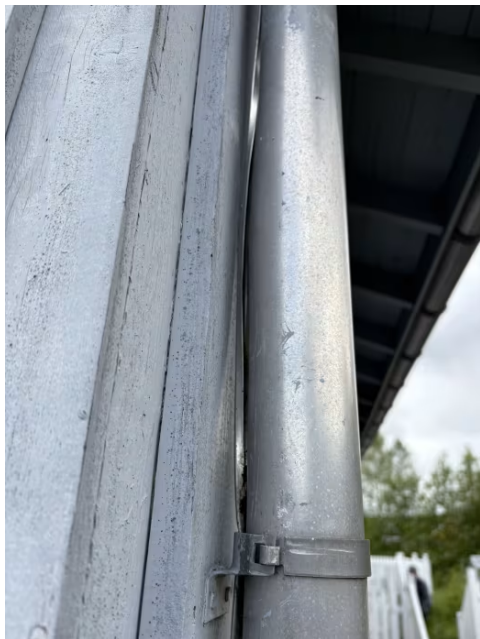
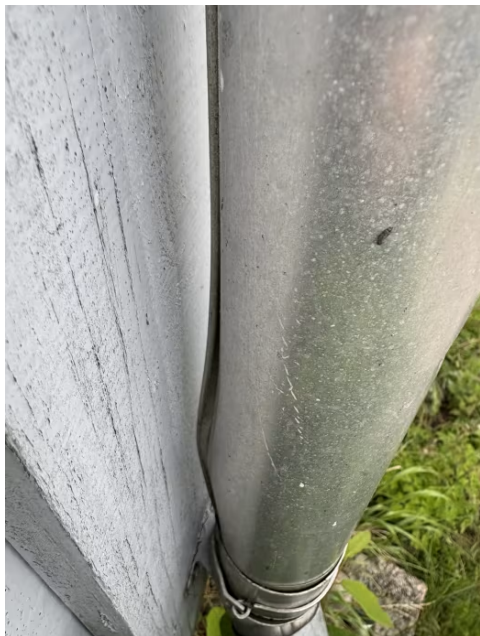
Frostspreng i nedløpsrør.

| Det ble registrert buling/skade i nedløpsrør som er et symptom på frostspreng. | |

| Utbedring av skader må påregnes. | |

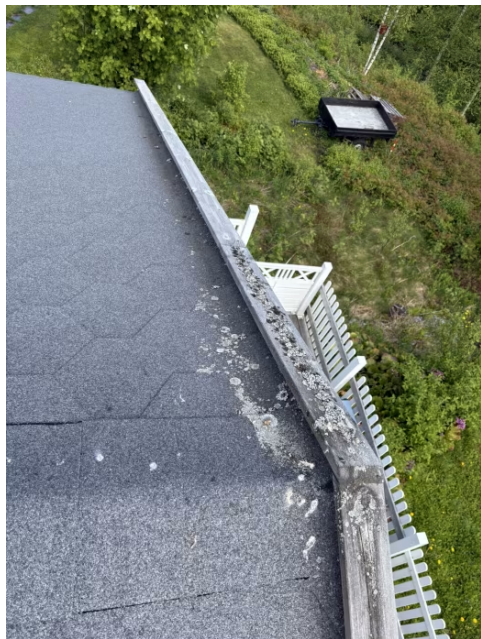
Mose på taktekking.

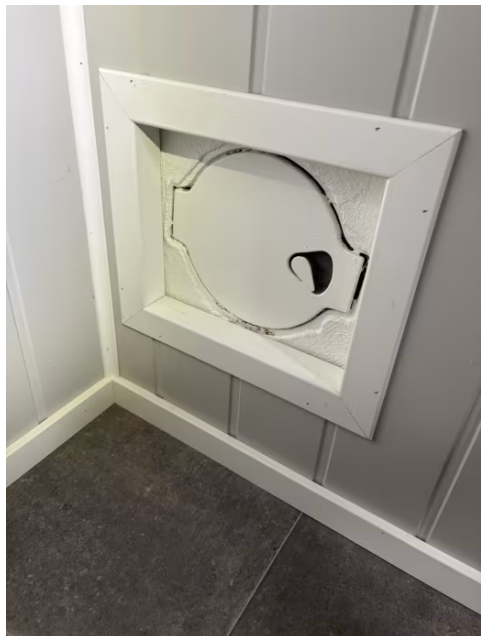
| Det registreres kort avstand mellom sotluke og brennbart materiale. | |

Sotluke i kjeller.

Tiltak for å øke avstanden til brennbart materiale må utføres.

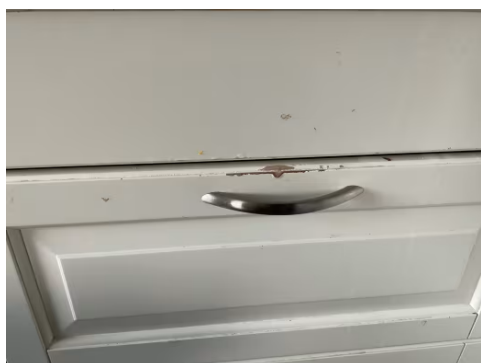
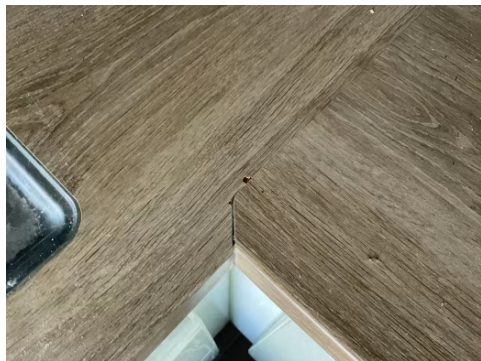
Unormal slitasje på overflater.

Det er påvist skader på overflater/kjøkkeninnredning utover normal slitasjegrad.

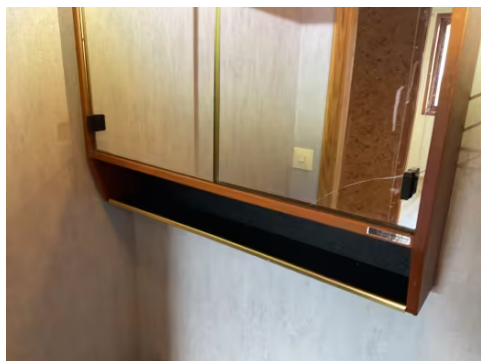
Sprekk i speil over servant.

Sprekk i speil over servant

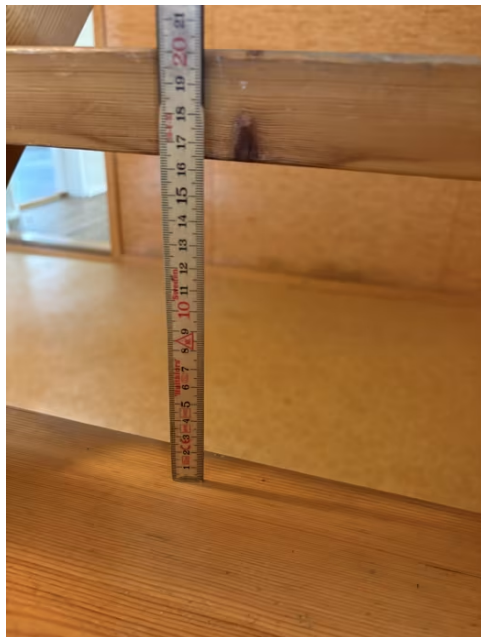
Avstand mellom trinn.

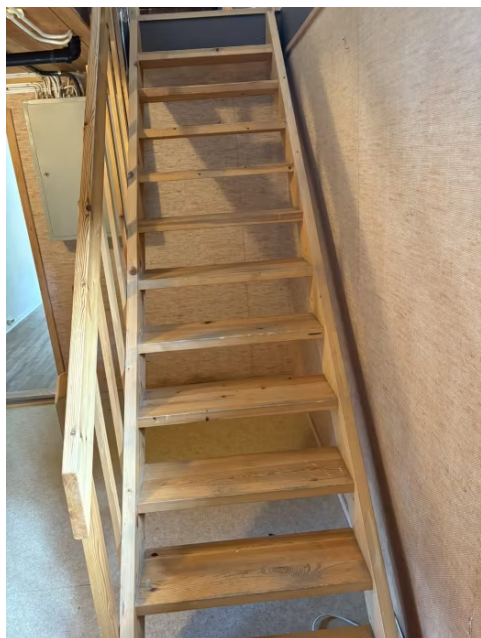
Manglende håndløper.

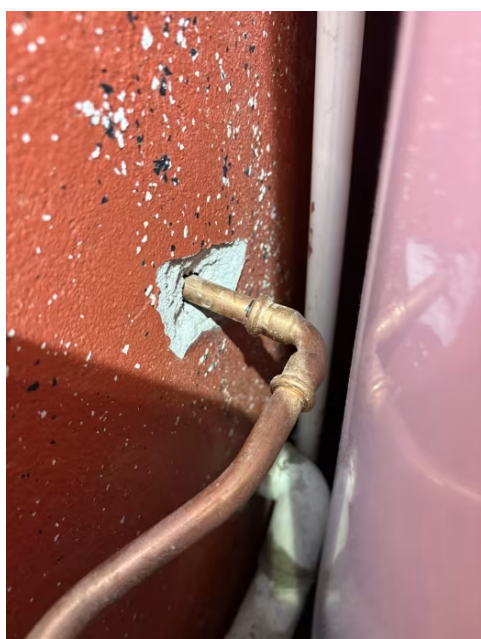
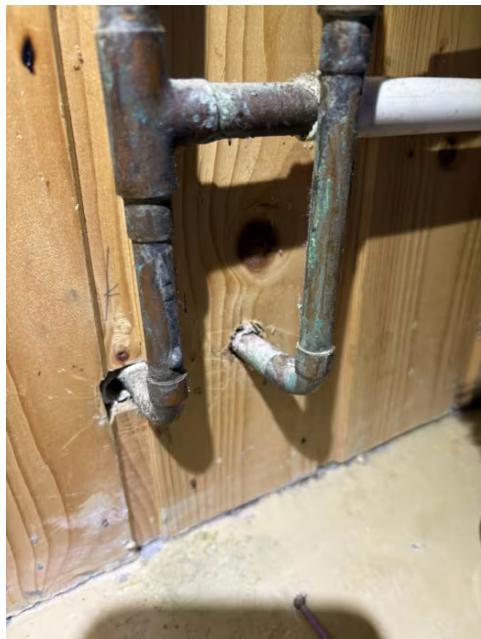
Gjennomføring i vegg.

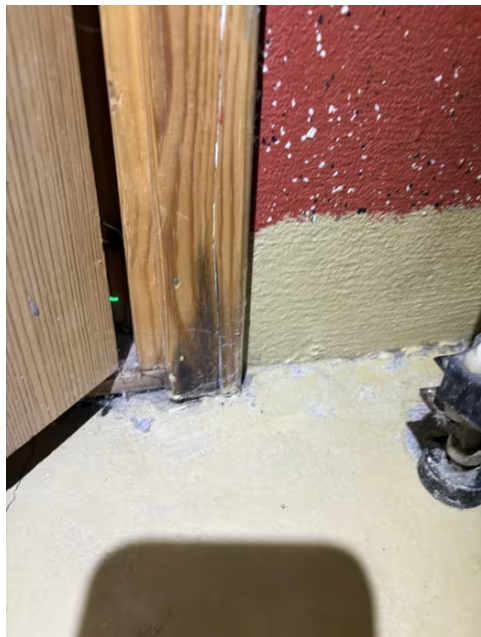
Uegnede materialer i våtsone.

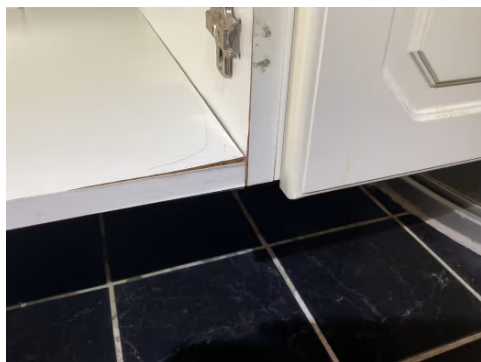
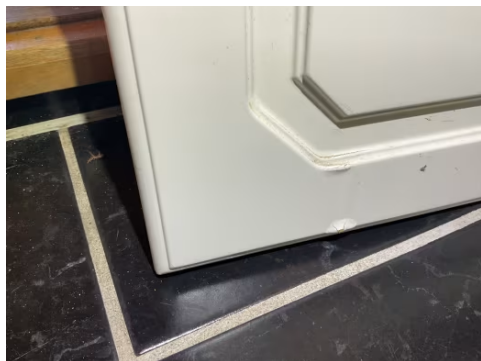
Vannskade på innredning.

Innredning har vannskader

Fuktskade i servantskap bør utbedres.

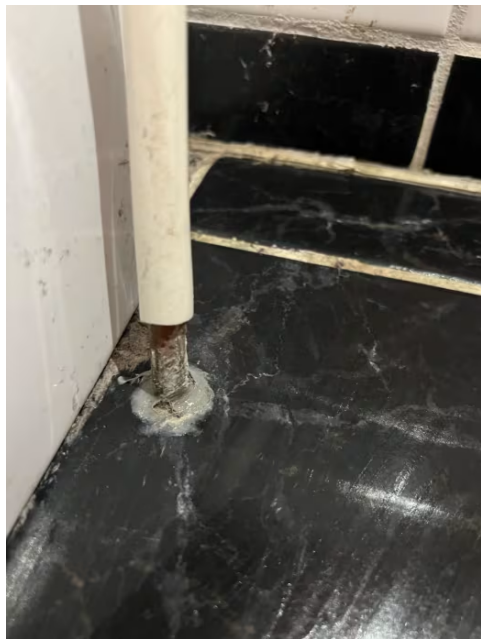
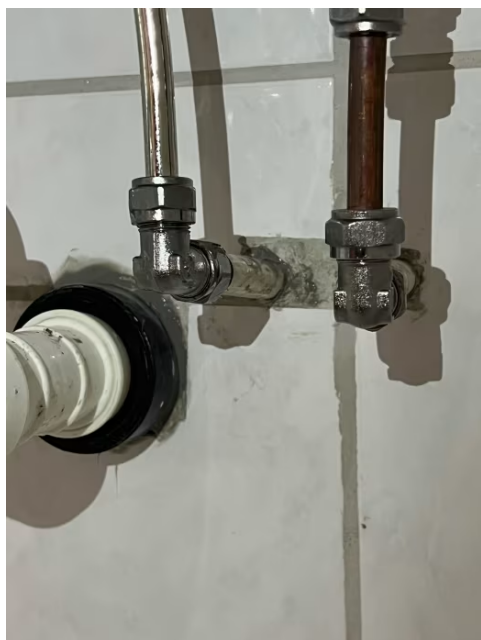
Løsningen/utførelsen rundt rørgjennomføringer gir fare for fukt inn i konstruksjoner. Lokal utbedring må vurderes.

Rørgjennomføringer tettet med silikon.
