# Tilstandsrapport

Enebolig

Lønneveien 31, 3229 SANDEFJORD

Befaringsdato: 28.10.2025

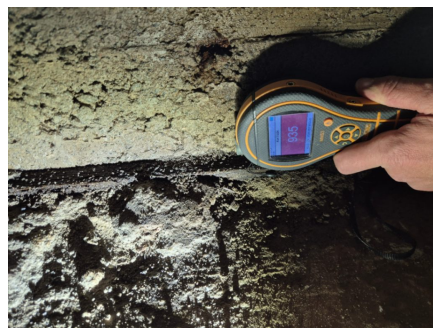
I krypkjelleren med tilkomst fra kjellergang er det høy luftfuktighet og kondensvann. Det er råte i synlig treverk.

Råte i treverk i bunn og indikert fukt i mur.

Det bør etableres fuktsperre på bakken for å hindre vanninntrengning og redusere fuktbelastning i konstruksjonen.

Råteskadet treverk må fjernes for å unngå innemiljøproblemer. Konsekvensen av manglende tiltak er økt risiko for råte, muggdannelse og skader på konstruksjonen, samt forringet inneklima.

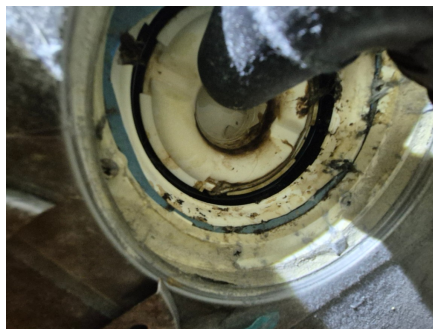
Sluk under kabinett har synlig membran under hele klemring.

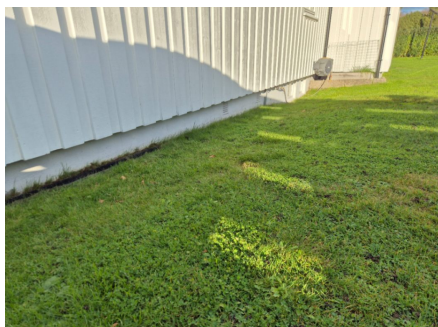
Uten tilstrekkelig fall bort fra grunnmur kan vann samle seg nær grunnmuren og føre til fuktinntrengning.

Fall inn mot bolig.

Ideelt bør det være fall på 1:50 på 3 meter ut fra bygning.
