# Tilstandsrapport

Enebolig

Lønneveien 31, 3229 SANDEFJORD

Befaringsdato: 28.10.2025

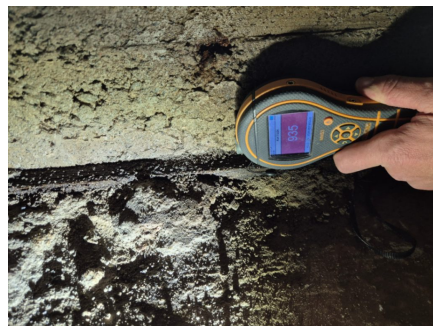
I krypkjelleren med tilkomst fra kjellergang er det høy luftfuktighet og kondensvann. Det er råte i synlig treverk.

Råte i treverk i bunn og indikert fukt i mur.

Råteskadet treverk må fjernes for å unngå innemiljøproblemer. Konsekvensen av manglende tiltak er økt risiko for råte, muggdannelse og skader på konstruksjonen, samt forringet inneklima.

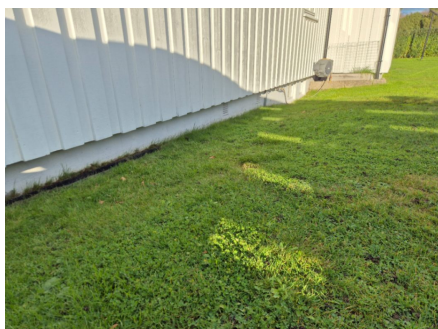
Uten tilstrekkelig fall bort fra grunnmur kan vann samle seg nær grunnmuren og føre til fuktinntrengning.

Fall inn mot bolig.

Det er viktig at terrenget heller riktig i områder ved grunnmuren, nemlig at det er tilfredsstillende helningsgrad ut fra grunnmuren. Overflatevann skal hurtigst mulig vekk for å unngå unødvendige fuktbelastninger på utvendig fuktsikring og drenering.

Ideelt bør det være fall på 1:50 på 3 meter ut fra bygning.

**Kostnadsestimat: 100 000 - 200 000**
