# Tilstandsrapport

Enebolig

Høghauan 16, 4480 KVINESDAL

Befaringsdato: 17.01.2025

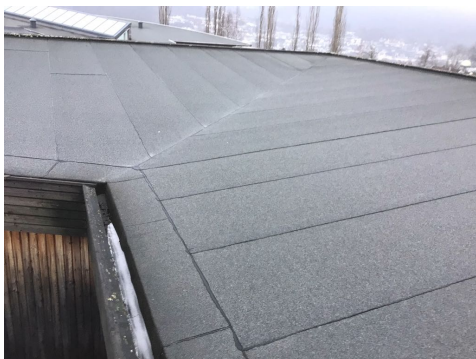
Sveise papp med innvendig renne langs nedkant tak

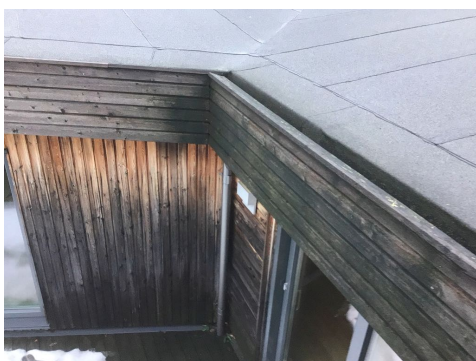
Nedløp av stål, innvendig renne langs nedkant tak av sveise papp

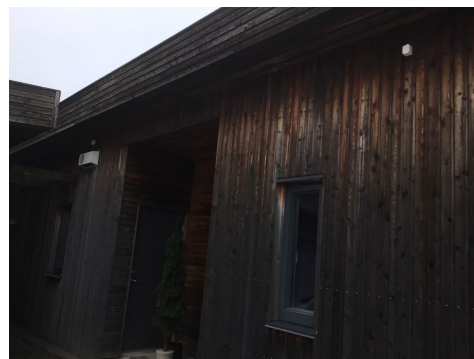
Yttervegg av bindingsverks konstruksjon med utvendig stående kledning, enkelte partier med liggende kledning.

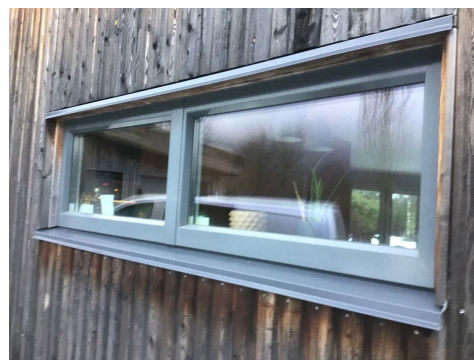
Malte vinduer med 3 lags glass, aluminiums beslått utvendig.

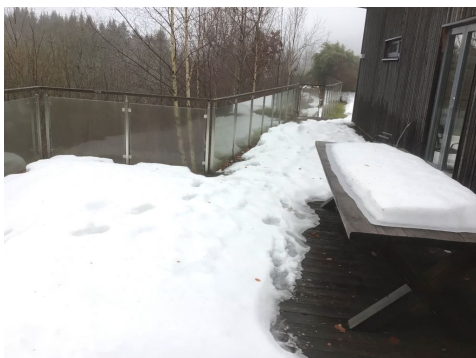
Balkong/terrasse med dekke av terrassebord og noe av støpt dekke med glassrekkverk  
Treverk og terrassebord fremstår med normal vær- og aldersslitasje.  
Normalt vedlikehold av terrassebord må påregnes.  
Deler av terrassen var snødekt på befaringstidspunkte og det bør foretas nærmere undersøkelser av balkong/terrasser når den er snøfri.

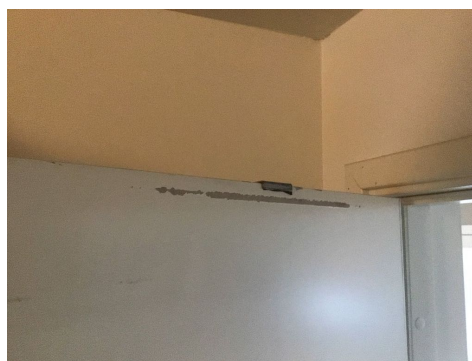
- Det er påvist avvik som tilsier at det bør foretas tiltak på enkelte dører. Enkelte dører med noe merker/skraper og knast i dørblad

Skade i dørblad

- Det bør foretas tiltak på enkelte dører.

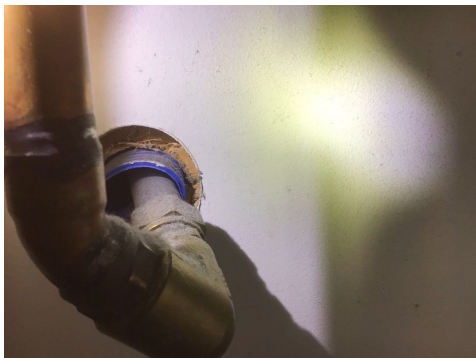
Utettheter rundt rørgjennomføringer

Lokal utbedring bør utføres, tetting rundt rør

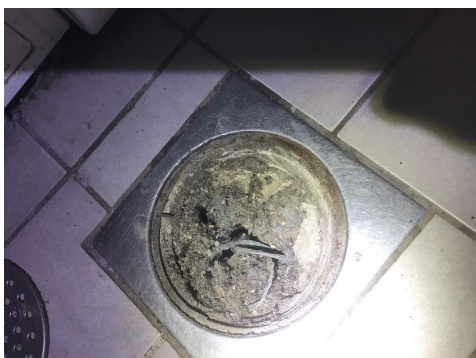
Badet har plastsluk med synlig sluk mansjett under klemring som tettesjikt.

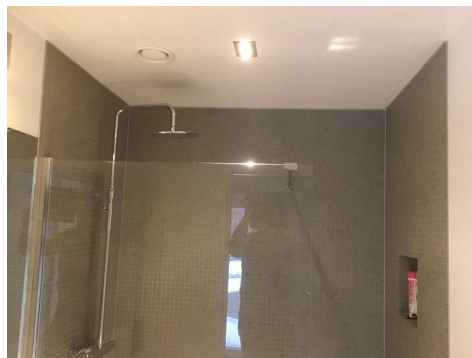
Vegger med malte overflater med oppkant av fliser langs gulv og i dusj. Malt slett takhimling.

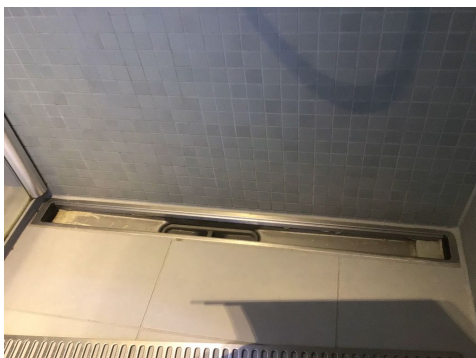
Slukrenne i dusj, membran ikke synlig for inspeksjon  
Slukrenne kommer med ferdig slukmansjett påmontert, forutsetter at monteringsanvisning er fulgt fra produsent.

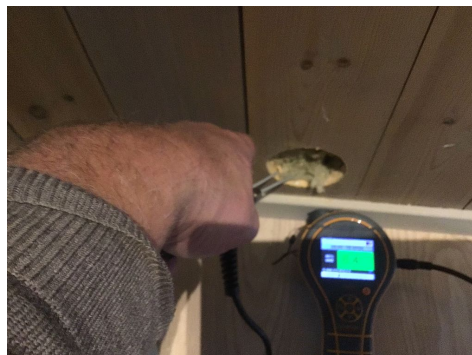
Hulltaking utført i gang bak dusj.  
Ikke påvist unormale fuktverdier på kontrollert område. 6,4 vektprosent

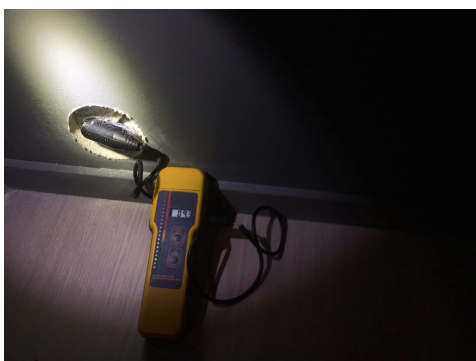
Hulltaking utført i tv stue bak dusj.  
Ikke påvist unormale fuktverdier på kontrollert område. 9 vektprosent

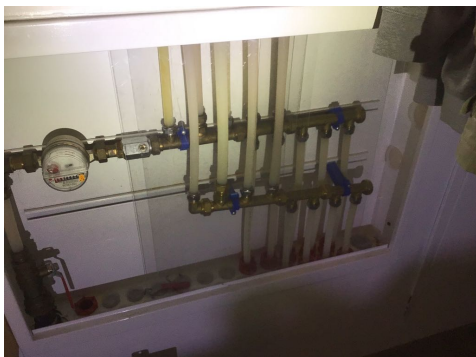
Vannskap med dreneringshull for lekkasje med rør i rør montert på bad.  
Vannmåler og stoppekran montert i vannskap.

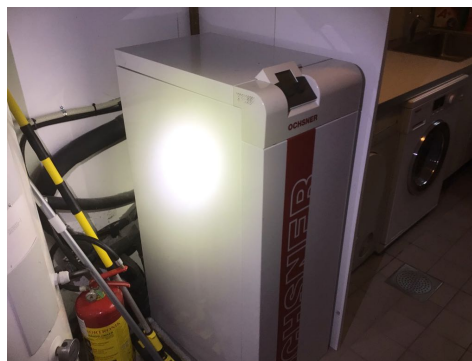
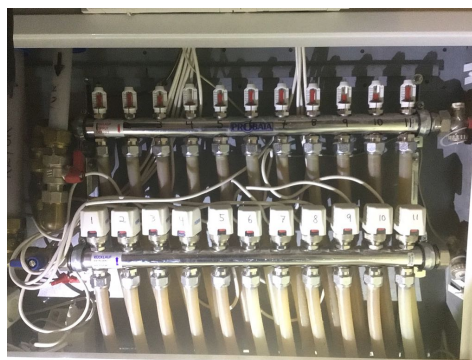
Vannbåren varmekjeler montert på vaskerom med røropplegg.  
Normalt service og vedlikehold etter produsentens anbefalinger må påregnes.
