# Tilstandsrapport

Leilighet

Roald Amundsens vei 7, 3616 KONGSBERG

Rapportdato: 07.04.2025

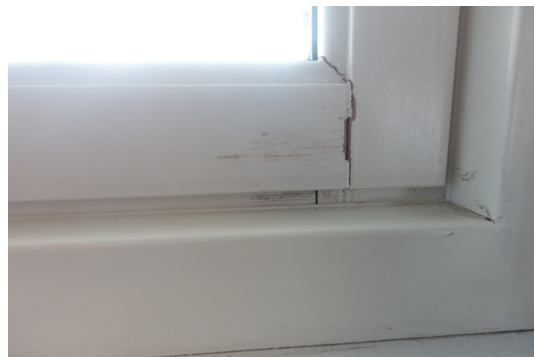
Det registreres enkelte bruksmerker/skader/fuktskader på vinduet på badet.

Vinduer fungerer med bruksmerker, tiltak en kan gjøre er å pusse ned rundt skader, sparkle og male.

Det må gjøres tiltak slik at vinduet er lettere og åpne og lukke.

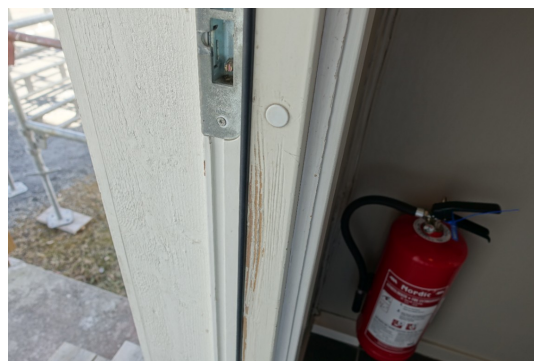
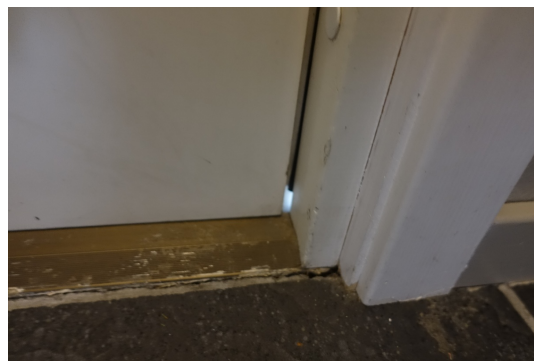
### ! TG 2 Dører

- Det er påvist utetthet/åpning mellom dørblad og dørkarm. Dvs. at kaldtrekk kan oppstå.
- Det er avvik:

Det registreres enkelte små skader/bruksmerker.

- Tiltak:
- Dører må justeres.

Dørene fungerer med bruksmerker/skader, tiltak en kan gjøre er å pusse ned rundt skader, sparkle og male.

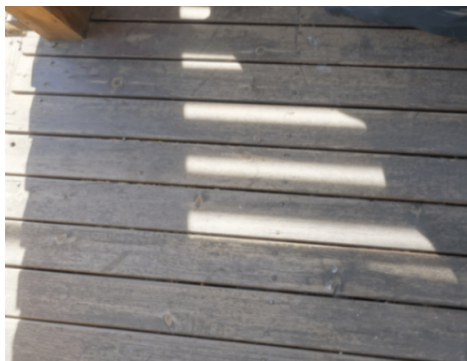
### ! TG 2 Balkonger, terrasser og rom under balkonger

Konstruksjon fungerer med at terrassebord/rekkverk er noe værslitt/oppsprukket. Det er viktig å behandle terrassebord/rekkverk jevnlig med olje/lakk/beis eller maling.

- Lokal utbedring/utskiftning bør utføres.

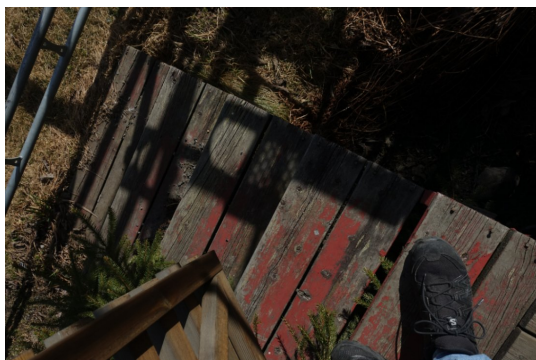
## TG 3 Utvendige trapper

- Det er ikke montert rekkverk.
- Det er påvist fukt-/råteskader i konstruksjonen.

Trappen bør byttes ut med en ny en.

**Kostnadsestimat: 10 000 - 50 000**

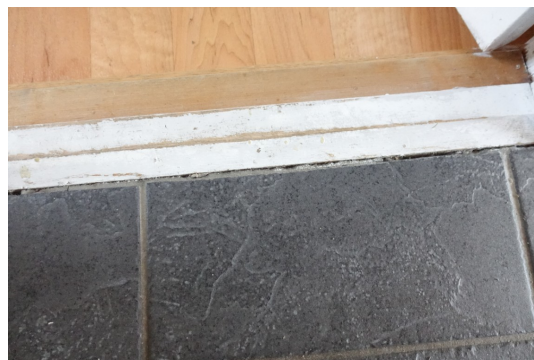
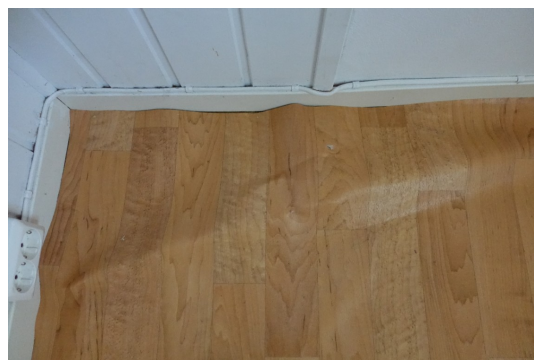
Det registreres skader/bruksmerker på overflater.

Det registreres riss i flisfuger og skader på fliser.

Konstruksjonen fungerer med skader/bruksmerke da dette kun er kosmetisk. Tiltak vil være å reparere overflater eller skifte de ut. Feste belegg.

Tiltak for skjeve gulv er å rette opp gulvene (dette vil være et kostbart tiltak som i de fleste tilfeller ikke er nødvendig å gjøre, da det ikke er unormalt at det kan være noen skjevheter i bygninger).

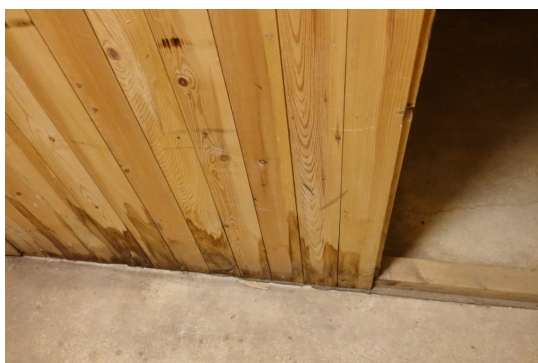
- Det er påvist synlige fukt/råteskader i treverk i underetg./kjeller, hulltaking er derfor ikke nødvendig

- Det må foretas tiltak for å utbedre årsak til fukt-/råteskadene samt utbedre råteskadene
- Det anbefales at alt treverk i kjeller fjernes og at kjelleren har mest mulig åpne murkonstruksjoner med god utlufting.

**Kostnadsestimat: 10 000 - 50 000**

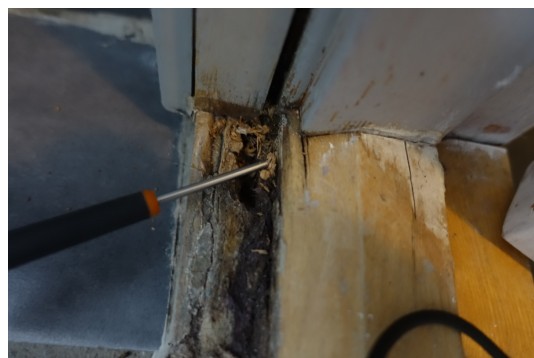
## ! TG 3 Innvendige dører

- Enkelte av innvendige dører har betydelige skader

Dører har enkelte skader/bruksmerker.

Dørene fungerer med bruksmerker/skader da dette kun er kosmetisk, tiltak en kan gjøre er å pusse ned rundt skader, sparkle og male. Døren til badet må byttes.

**Kostnadsestimat: Under 10 000**

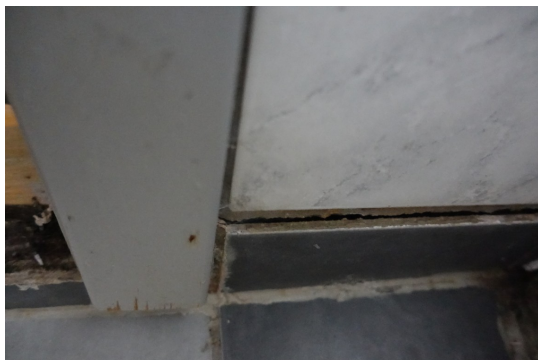
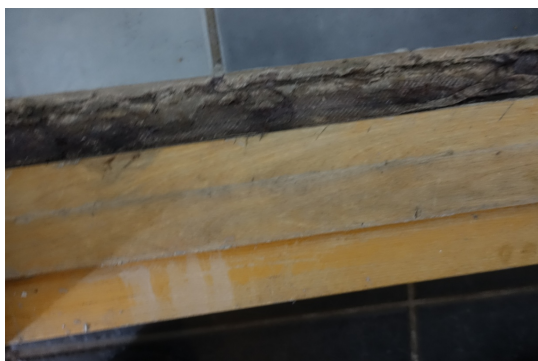
- Det er påvist at flisfuger har riss/sprekker.
- Det er påvist at noen fliser har bom (hulrom under).
- Det er registrert synlige tegn på fukt-/råteskader.
- Det er vindu/dør med ikke fuktbestandige materialer i våtsonen (ved vask, dusj, badekar, osv.), løsningen eller byggematerialet er uegnet

- Råteskadet treverk må skiftes.
- Uegnede materialer må fuktbeskyttes/utskiftes.
- Fuger bør skiftes ut.
- Slike riss/sprekker kan indikere bakenforliggende fuktskader, og konstruksjonen bør observeres jevnlig for å vurdere utvikling.

Det må gjøres ytterligere undersøkelser om det kan være råte i vegg også, ikke bare i dørkarm.  
Flis som har løsnet må festes.  
Feste løse lister.  
Det må silikoneres/fuges med godkjent tettningsmasse/monteres tettemansjett på alle rørgjennomføringer i vegg.  
Kostnadsestimat er for ytterligere undersøkelser, da det kan bli dyrere om det skulle være råte i veggen/gulv.

**Kostnadsestimat: Under 10 000**

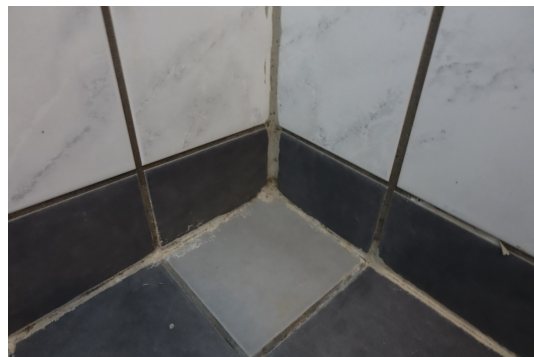
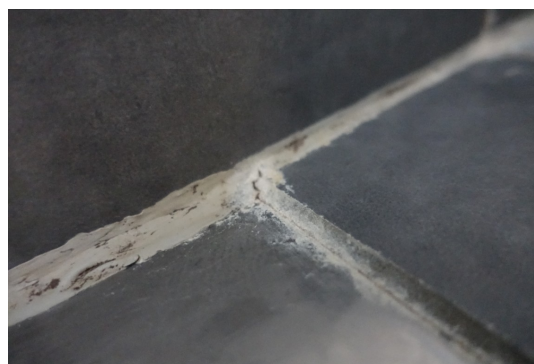
### ! TG 2 Overflater Gulv

- Det er påvist at flisfuger har riss/sprekker.
- Det er påvist at noen fliser har bom (hulrom under).
- Svertesopp er registrert

Silikon fuge i overgangen gulv-vegg har sprekker.  
Enkelte fuger er noe misfarget/tilgriset.  
Flisleggingen er noe ujevn.

- Påviste skader må utbedres.
- Fuger bør skiftes ut.
- Slike riss/sprekker kan indikere bakenforliggende fuktskader, og konstruksjonen bør observeres jevnlig for å vurdere utvikling.
- Overflater må rengjøres.

Erstatte skadet silikon fuge med ny.  
Gulvet fungerer med noe ujevne fliser.

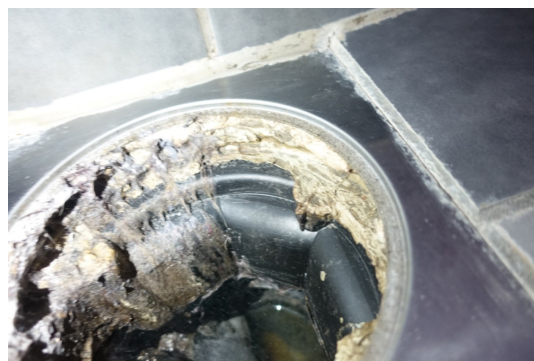
### ! TG 2 Sluk, membran og tettesjikt

- Det er påvist mangelfull/feil utførelse rundt rørgjennomføringer e.l. som gir fare for fukt i konstruksjonen i våtsone.
- Tettesjiktet rundt sluket (klemring) er ikke utført fagmessig.

- Det må foretas utbedring for å unngå fuktskader i konstruksjonen.
- Det må foretas lokale tiltak for å utbedre utettheter på våtrommet.
- Sluket må utbedres eller skiftes.

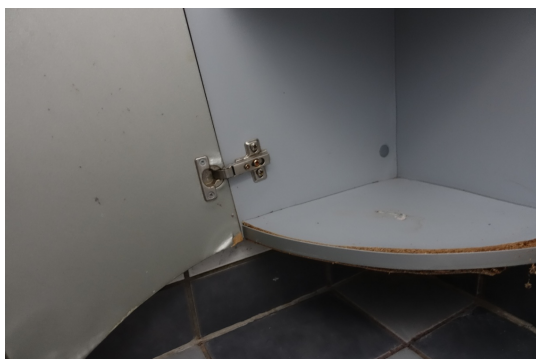
### Sanitærutstyr og innredning

- Det er påvist skader på innredning.
- Innredning har store skader/er ødelagt.

- Påviste skader må utbedres.

**Kostnadsestimat: Under 10 000**

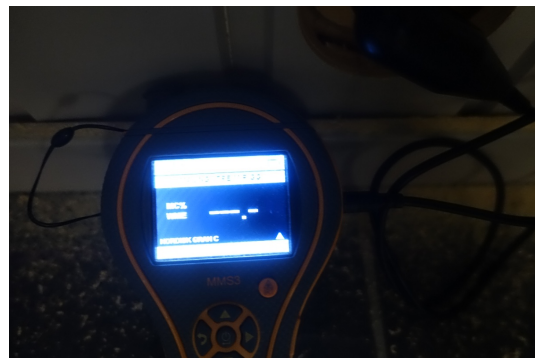
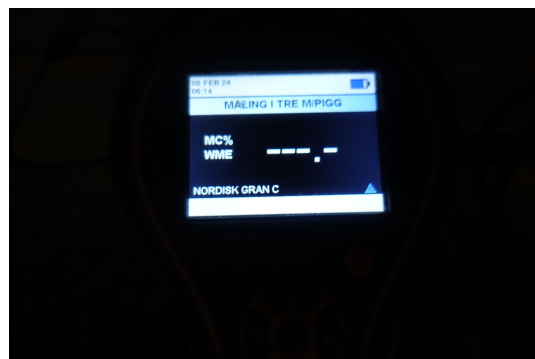
Fuktkvotemåling (vekt%) i konstruksjonen ble målt til under 6. Det registreres råte i dørterskelen til badet.

- Hulltaking er ikke foretatt da det allerede er påvist andre avvik i våtsonen.
- Ved andre fuktundersøkelser enn hulltaking, er det påvist indikasjoner på fuktskader.

- Det må foretas tiltak for å lukke avviket.
- Gjennomføre ytterligere undersøkelser og foreta utbedring av skade.

**Kostnadsestimat: Under 10 000**

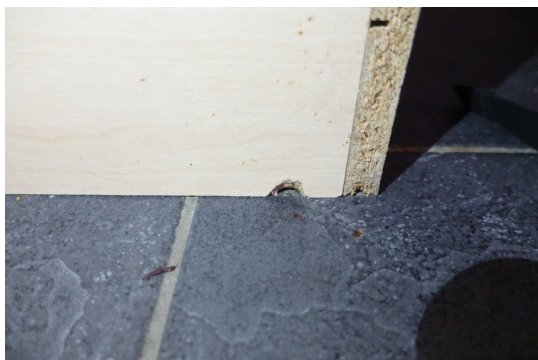
Det registreres enkelte skader/bruksmerker på innredning og benkeplate.

Tiltak vil være å skifte ut deler av innredning/benkeplate eller reparere den.

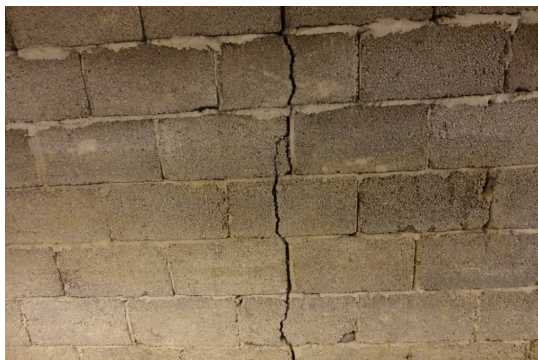
- Det er registrert setningsskader/store riss/sprekker.

**Kostnadsestimat: 10 000 - 50 000**
