# Tilstandsrapport

Enebolig

Løkkjveien 65, 7391 RENNEBU

Befaringsdato: 29.08.2025

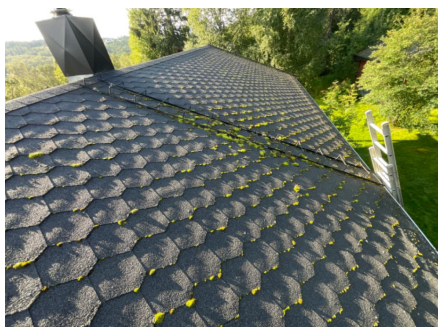
- Tidspunkt for utskiftning av undertak nærmer seg.
- Andre tiltak:

Det anbefales fjerning av mose på taktekkingen. Tidspunkt for utskiftning av undertak nærmer seg

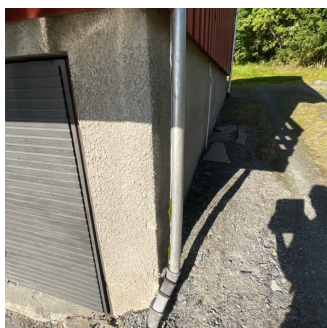
## TG 2 Nedløp og beslag

- Mer enn halvparten av forventet brukstid er passert på renner/nedløp/beslag.
- Det er avvik:

Det registreres frostspreng i taknedløp, ellers ingen synlige skader ut over normal slitasje. Det var oppholdsvær på befaringsdagen slik at takrenner er ikke forsvarlig kontrollert med tanke på eventuelle lekkasjer. Det bemerkes misfarging i undertak ved takgjennomføringer, noe som kan skyldes tidvis kondensering. Med bruk av fuktmåler ble det ikke indikert fukt på befaringsdagen.

Det anbefales utskifting av nedløp med frostspreng. Utskifting av takrenner må vurderes i forbindelse med utskifting av taktekkning.

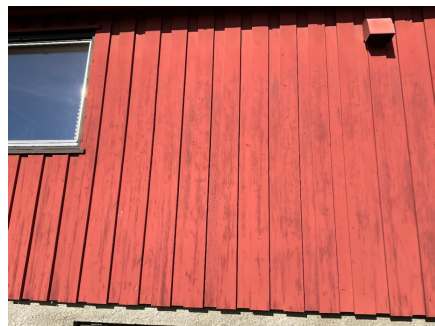
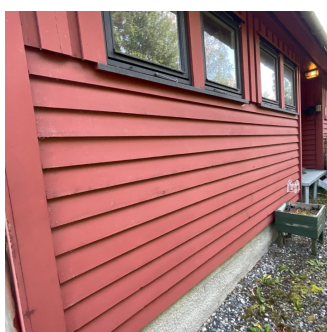
## TG 2 Veggkonstruksjon

- Andre tiltak:
- Uten tilstrekkelig lufting bak bordkledningen kan fuktighet som trenger inn bak bordene eller gjennom veggen innenfra ikke tørke opp. Dette skaper ideelle forhold for råtesopp og muggvekst.

Det må påregnes utskiftninger i forhold til panel med slitasje/sprekk, ellers overflatebehandling av øvrig panel. Ved utskifting må det påses etablering av tilstrekkelig lufting og musesperre.

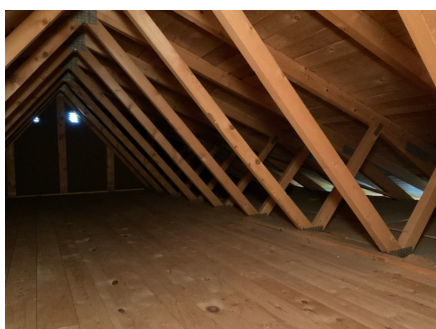
## TG 1 Takkonstruksjon/Loft

Takkonstruksjonen har W-takstoler i tre og med taktro som undertak. Det er etablert luftespalter ved raft og ventiler i gavler. Som tidligere nevnt ble det registrert misfarging i taktro i forbindelse med luftelyre og pipe, uten at det ble indikert fukt på befaringsdagen. Det ble ikke registrert tegn til muselort på kaldloftet. Selve takkonstruksjonen fremstår i god stand.

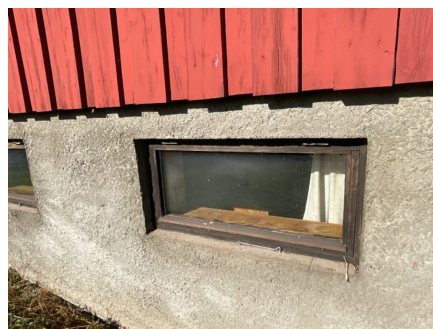
## TG 2 Vinduer

- Det er påvist noen glassruter som er punktert eller sprukne.
- Karmene i vinduer er slitte og det er sprekker i trevirket.

Det registreres vinduer med punktert glass i underetasje. Vinduene har aldersslitasje og har nådd over halvparten av forventet funksjonstid. Det vil være større risiko for punktering av glass og større behov for vedlikehold i tiden som kommer. Det bemerkes stedvis tegn til misfarging ved innvendige vindusforinger, noe som kan skyldes luftlekkasjer.

Ut ifra alder/slitasje må vedlikehold og oppgraderinger påregnes.

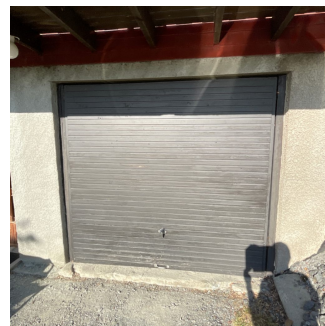
## Dører

- Det er påvist utetthet/åpning mellom dørblad og dørkarm. Dvs. at kald trekk kan oppstå.
- Karmene i dører er værslitte utvendig og det er sprekker i trevirket.

Dørene har aldersslitasje og stedvis noen utettheter mellom dørblad og karm. Det bemerkes også en skade i dørterskel på hovedinngangsdøren samt slarke i dørhåndtak på samme dør.

Utskiftinger/vedlikehold må påregnes.

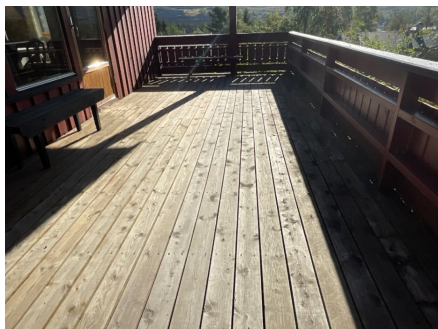
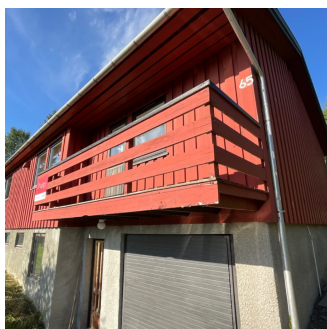
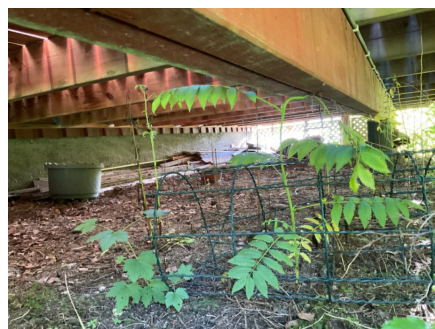
- Rekkverket er for lavt i forhold til dagens krav til rekkverkshøyder.
- Det er avvik:

Det må påregnes vedlikehold. Det er ikke krav til utbedring av rekkverk opp til dagens krav, men anbefales med tanke på sikkerheten.

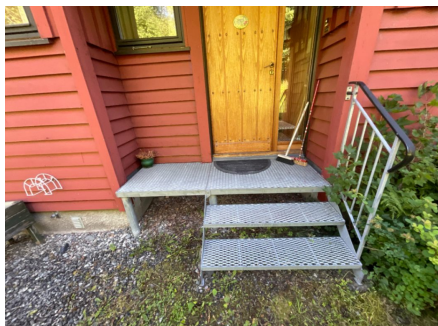
## TG 3 Utvendige trapper

- Rekkverk må monteres for å lukke avviket.

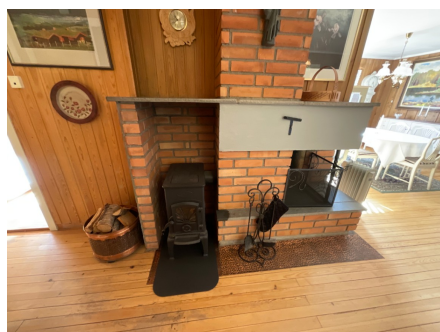
Det er ikke foretatt vesentlige oppgraderinger av overflater og det er følgelig noe slitasje. Det kan blant annet nevnes slitasje i furugulv. I underetasje ble det målt fukt i utforede vegger mot terreng.

Det må påregnes tiltak i forbindelse med overflateslitasje på enkelte gulv, samt foreta nærmere undersøkelser i forbindelse med fukt i utforede vegger i kjeller. Det kan ikke utelukkes tiltak med overflater i forbindelse med utforede vegger mot terreng.

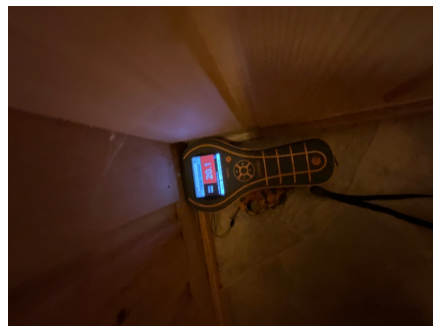
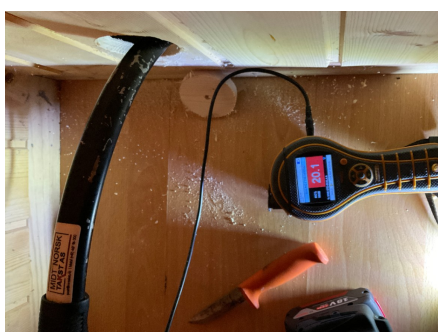
## Rom Under Terreng

- Det er gjennom hulltaking påvist høyt fuktnivå inne i trekonstruksjonen i hulltakingen, men ikke påvist fuktskader i dette området. Høy luftfuktighet kan over tid føre til muggvekst eller sverting av materialer. Samtidig kan materialer og konstruksjoner bli ødelagt.
- Det er påvist indikasjoner på noe fuktgjennomtrenging i kjellergulv.
- Det er påvist indikasjoner på noe fuktgjennomtrenging inn i kjellermur.
- Overflaten har fuktskjolder.

Ved hulltaking i vegg mot terreng i bod ble det målt 20% fukt og er over grensen for utvikling av sopp/råte. Det er benyttet plast i innforet vegg mot terreng. Oppbygging av vegg med plastfolie gir økt fare for kondensering i kombinasjon isolasjonsmengde. Dette var en vanlig benyttet metode ved byggeåret. Med bruk av hammerelektrode ble det også målt 18% fukt i innforet vegg i kjellerstue samt også målt 20% fukt i vegg mot terreng i toalettrom. Det ble stedvis registrert salt/kalkutslag i rom med fritt eksponerte murflater samt i garasje.

Det anbefales nærmere undersøkelser i forhold til påvist fukt i innforede vegger mot terreng og omfang av dette. Tiltak må kunne påregnes.

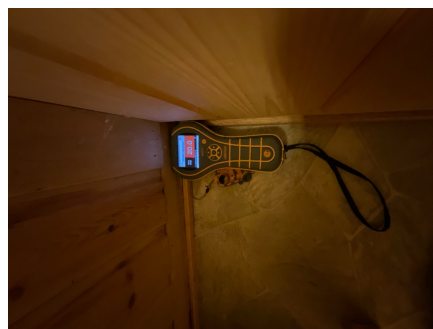
## SPESIALROM

- Toalettrom har kun naturlig avtrekk fra rommet, NS 3600 krever mekanisk avtrekk for å kunne gi TG 0/1.
- Toalettrom mangler tilluftsventilering, f.eks. spalte/ventil ved dør.
- Det er mulig fuktskade i konstruksjonen.

Det ble indikert fukt i nedre del av yttervegg samt i gulv ut mot yttervegg, relatert til slitt drenering/utvendig fuktsikring. Med bruk av fuktmåler ble det målt 20% fukt på befaringsdagen og det kan være fuktskade i konstruksjonen. Dette er over grensen for utvikling av sopp/råte. Ut over dette er gulvbelegg ikke festet ned mot underlaget eller har sveiset skjøt. Utstyr i rommet fremstår med normal funksjon.

Det må påregnes nærmere undersøkelser i forhold til påvist fukt i nedre kant av yttervegg. Det anbefales også etablering av elektrisk avtrekksvifte.
