# Tilstandsrapport

Enebolig

Myraveien 4, 3788 STABBESTAD

Befaringsdato: 14.08.2025

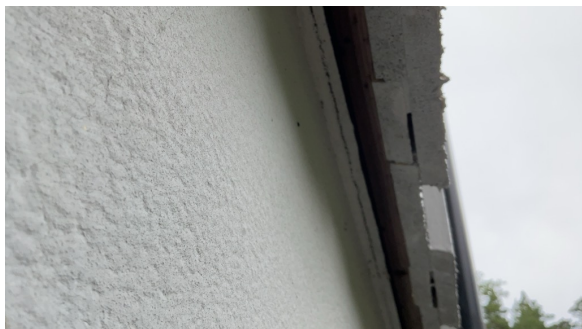
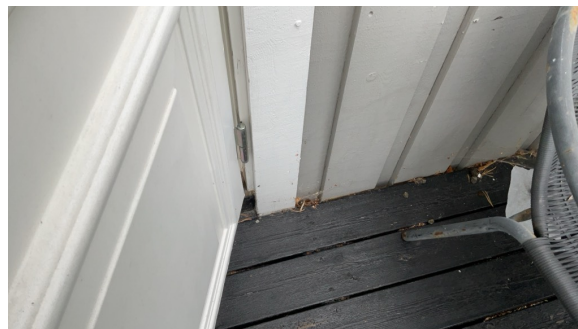
Balkong/terrassebord er stedvis plassert nær eller inntil kledningen. Dette kan gi økt fare for fuktinntregning i kledningen og veggen.

- Lokal utbedring må utføres.

Det er ingen tegn til skader på kledningen pt., derfor er det ikke behov for tiltak utover normalt vedlikehold.

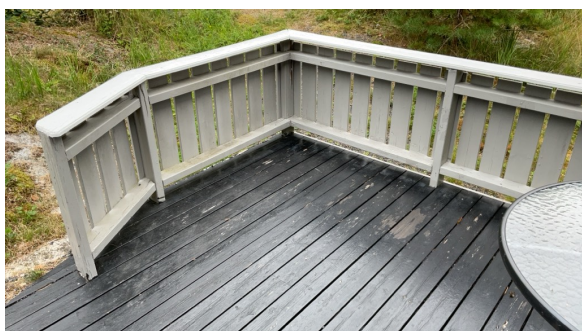
## TG 2 Terrasse

Det er terrasse i trekonstruksjon.

- Det er ikke krav om utbedring av rekkverkshøyde opp til dagens forskriftskrav.

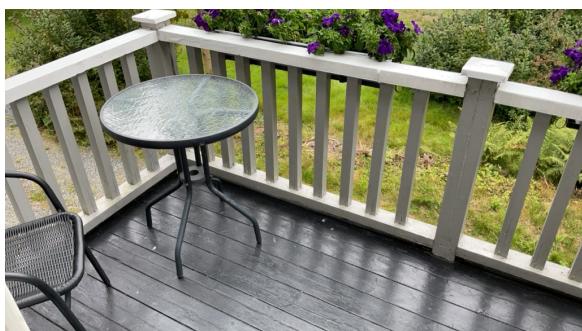
## TG 2 Balkong

Det er balkong i trekonstruksjon.

- Det er ikke krav om utbedring av rekkverkshøyde opp til dagens forskriftskrav.

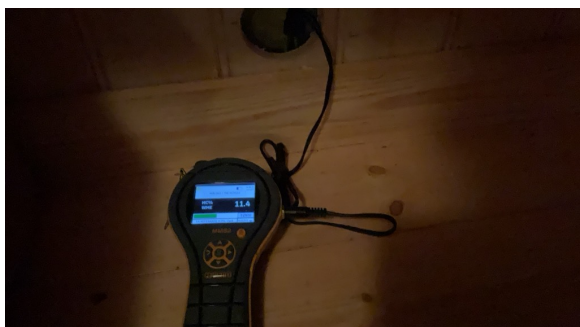
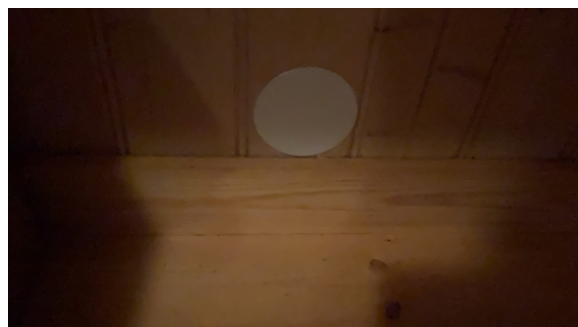
## TG 2 Rom Under Terreng

Hulltaking er foretatt og det er påvist avvik i konstruksjonen.

Det ble ikke målt unormale fuktverdier.

Det er ikke behov for tiltak, men fuktnivået må overvåkes.

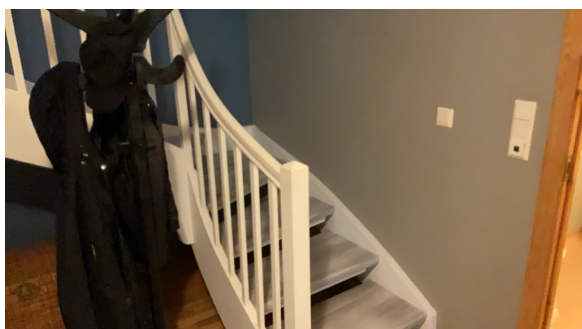
## TG 2 Innvendige trapper

Boligen har malt tretrapp.

- Håndløper bør monteres, men det var ikke krav på byggetidspunktet.

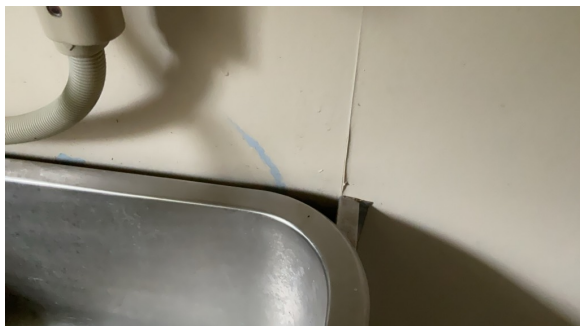
### TG 2 Overflater vegger og himling

Malte plater er ikke egnet materiale i våtsoner. Det er fuktsvellet plate på veggen ved vaskekummen.

Overflater i våte soner må skiftes eller beskyttes.

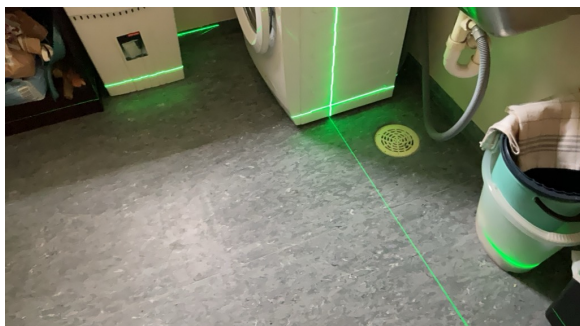
### TG 2 Overflater Gulv

- Det er påvist avvik i fallforhold til sluk i forhold til krav i forskrift på byggetidspunktet.

- Til tross for avviket i fall/høydeforskjell til sluk, vil gulvet fortsatt kunne lede vann mot sluket, men med redusert effektivitet. Dette kan potensielt øke risikoen for vannansamling i enkelte områder av badet.

Våtrommet fungerer med dette avviket. For å lukke avviket må det foretas utbedringer.

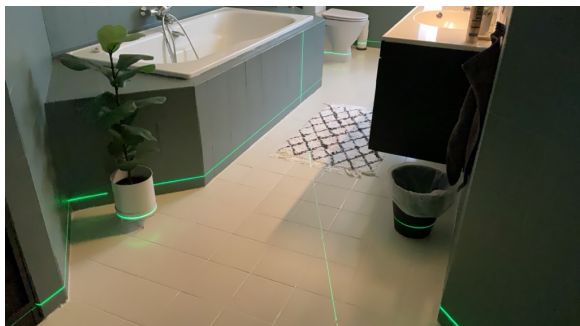
### **Overflater Gulv**

- Det er påvist avvik i fallforhold til sluk i forhold til krav i forskrift på byggetidspunktet.

- Til tross for avviket i fall/høydeforskjell til sluk, vil gulvet fortsatt kunne lede vann mot sluket, men med redusert effektivitet. Dette kan potensielt øke risikoen for vannansamling i enkelte områder av badet.

Våtrommet fungerer med dette avviket. For å lukke avviket må det foretas utbedringer.

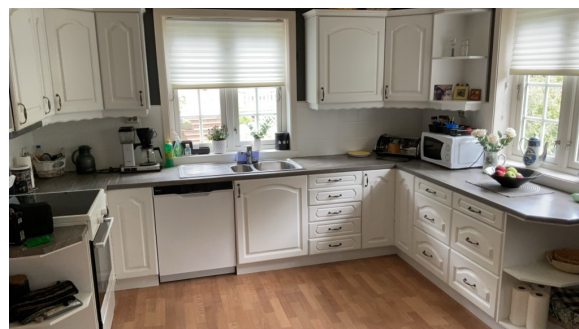
Det er fuktsvellet benkeplate ved oppvaskmaskinen. Innredning med alders- og bruksslitasje.

Behov for tiltak i stor grad vil være påvirket av personlig smak og ønsker.
