# Tilstandsrapport

Enebolig

Alfheimveien 3, 1779 HALDEN

Befaringsdato: 12.03.2025

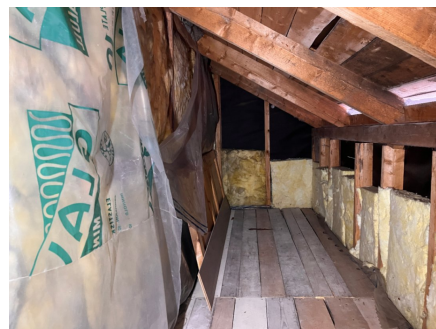
Plast på kald side på knevegger.

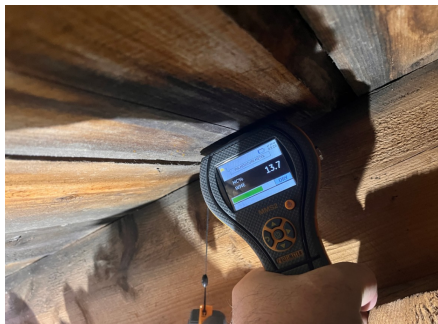
Hjørne mot sørvest

Det er fuktmerker i bordtro flere steder, på nordvest side er det noe utslag på fuktmåler (18,4 vektprosent), trolig vann som driver inn under underlagspappen på bordtroen.

Årsak til at det er fukt i bordtro må utbedres.

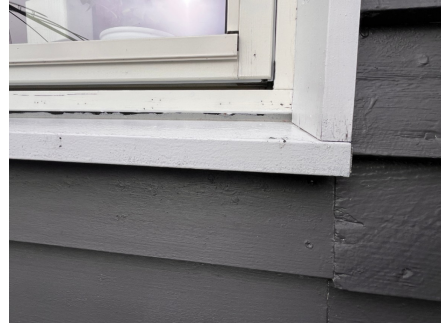
Omramming er montert uten luftespalte ned mot vannbrett, medfører økt risiko for råteskade på omrammingen og økt behov for vedlikehold.

Omramming helt ned på vannbrett

For å lukke avvikene må omrammingen kuttes slik at det blir luftespalte mot vannbrett og etableres avstand mellom vannbrett og underkant av bordkledningen.

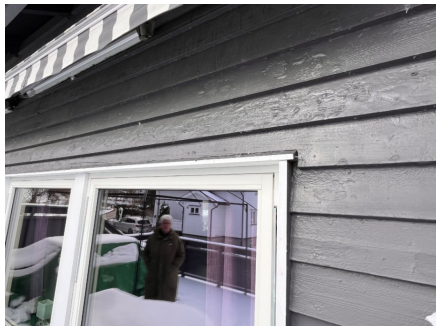
Ikke spalte mellom vannbrett og kledning

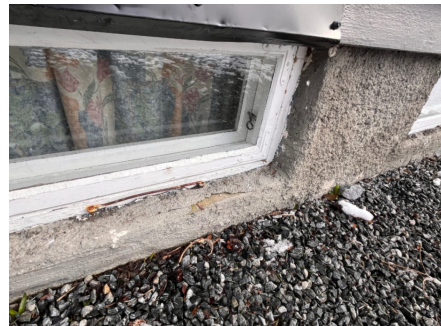
Mangler beslag under vindu

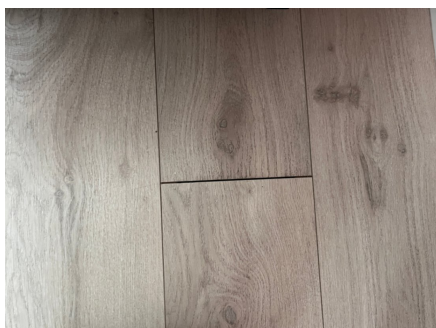
Overflater på 1 etasjen er generelt i fin stand med kun beskjedne bruksslitasje, det er enkelte åpninger i laminatskjøter som medfører risiko for at vann kan trenge ned i laminaten og medføre fuktsvelling.

Åpninger i skjøter på laminat i stue

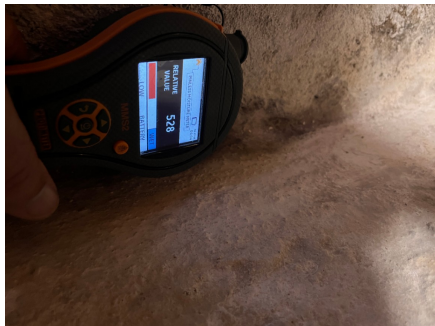
Vegg mot nord

Det ble borret hull for fuktkontroll i innforet vegg mot sør, måleapparat viste 20 vektprosent fukt, noe som ligger over det som defineres som nivå for at risiko for at skade kan utvikles. Iht. NS 3514:2020 (antatt gjeldende bransjestandarden for fuktsikker bygning iht. § 2-15. Rom under terreng) settes kritisk fuktnivå for konstruksjoner som vegger under terrengnivå til 15 vektprosent. Vegger under terreng som er innekledd betraktes som risikokonstruksjon, og anbefales generelt ytterligere kontrollert. Drenering og fuktsikring av grunnmur har begrenset levetid. Svekket drenering/fuktsikring kan medføre fuktskader i sjiktet bak overflater på utforede vegger og oppfôret gulv. Disse fuktskadene kan oppstå før fuktigheten kan oppdages/registreres på innvendig overflate. Oppfôret gulv og utforede vegger i rom under terreng er en risikokonstruksjon, også med tanke på kondensproblematikk.

Forholdet indikerer at utvendig fuktsikring og drenering ikke fungerer som den skal.

Synlig fukt på innside av grunnmur i hjørne mot nordøst

Synlig fukt på innside av grunnmur mot nord

- Det må foretas tiltak for å redusere/begrense fuktgjennomtrenging inn i kjeller.

Generelt anbefales det å ikke ha innforede vegger under grunn slik som dette da risikoen for skader er stor.

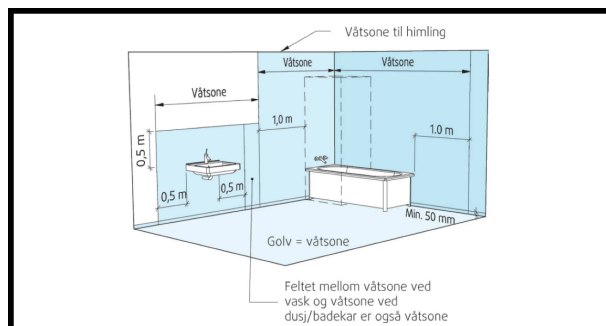
Vindu er plassert i det som defineres som våtsone og har trekarmer/foringer og listverk som påvirkes av fukt.

Vindu er plassert i våtsone.

Omfang våtsone

- Uegnede materialer må fuktbeskyttes/utskiftes.

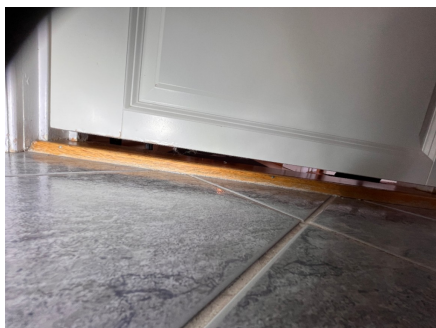
Det er ikke fall til sluket, laveste punkt på gulvet er ved vegg mot nord i rommet, det vil si litt motfall til sluket. Høydeforskjell sluk til oppkant under dør er mindre enn 25mm. Avvik medfører at eventuelt lekkasjevann ikke renner til sluket.

Liten oppkant under dør.

Vær oppmerksom ved bruk. For å få tilstandsgrad 0 eller 1 må gulvet bygges om, for å få riktig fall til sluk.

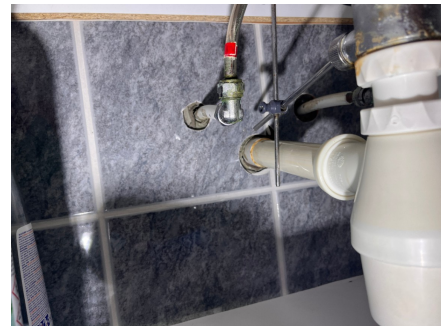
- Det er påvist mangelfull/feil utførelse rundt rørgjennomføringer e.l. som gir fare for fukt i konstruksjonen i våtsone.
- Mer enn halvparten av forventet brukstid er passert på membranløsningen.

Ikke fuget rundt rør i vegg

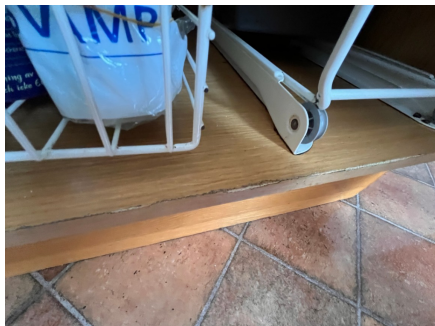
Det er noe fuktsvelling på skrog i benkeskapet.

Fuktsvelling på skapskrog i benkeskapet.

For å få TG 0 eller 1 må avvik utbedres.

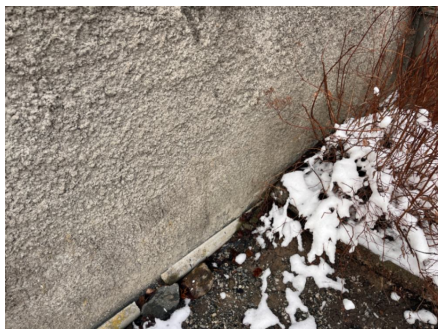
Basert på synlig forhold i kjeller har drenering og utvendig fuktsikring begrenset funksjon.

Langs østvegg synlige eternittplater.

For å lukke avviket må drenering og utvendig fuksikring byttes.
