Tilstandsrapport

Enebolig

Henstad alle 44, 1809 ASKIM

Befaringsdato: 11.11.2024

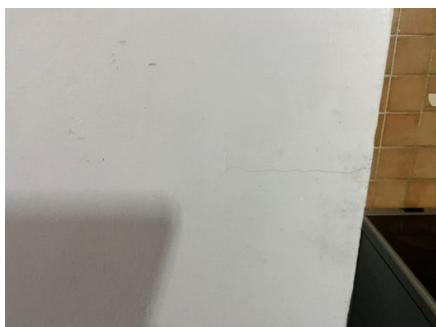
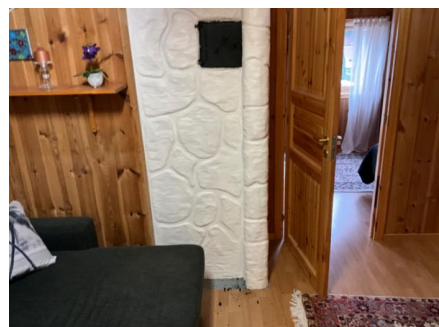
1 TG 2 Rom Under Terreng

Gulvet er av betong. Veggene har plater og betong/mur. Hulltaking er foretatt, og det er påvist avvik i konstruksjonen. Hulltaking er foretatt i Innredet rom. Fuktmåling (RH%) i konstruksjonen ble målt til 75.

- Det er gjennom hulltaking påvist høyt fuktnivå inne i trekonstruksjonen i hulltakingen, men ikke påvist fuktskader i dette området. Høy luftfuktighet kan over tid føre til muggvekst eller sverting av materialer. Samtidig kan materialer og konstruksjoner bli ødelagt.
 - Det er påvist indikasjoner på noe fuktgjennomtrenging i kjellergulv.
 - Det er påvist indikasjoner på noe fuktgjennomtrenging inn i kjellermur.
- Påvist for høye fuktverdier i vegg etter hulltaking. Blir det høyere luftfukt enn 75% RH, kan muggsopp begynne å vokse.
- Takstmannen gjorde fuktsøk direkte på grunnmursvegger ved hjelp av ett Protimeter, påvist unormale verdier.
- Det er ikke montert fuktsperre eller lagt isolasjon mot grunnen, det må derfor påregnes fukt fra grunnen.

- Det påviste fuktnivå gir grunn til å overvåke konstruksjonen jevnlig for å se utvikling over tid, og eventuelt foreta tiltak for å unngå fuktskader.

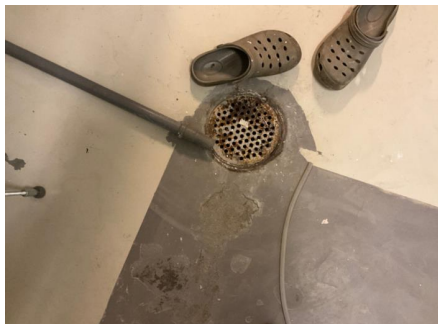
1. ETASJE > BAD

- Det er mulighet for at det kan forekomme vannlekkasje på våtrommet hvor vann ikke vil gå til sluk.
- Det er påvist at noen fliser har bom (hulrom under).

- Påvist noen svanker i gulvet. Eventuelt lekkasjevann/brusvann vil ikke ledes til sluk fra alle deler av rommet.

- Fliser med bom (manglende heft til underlaget) bør overvåkes og vurderes for utbedring ved behov. Selv om bom i fliser ikke alltid er kritisk, kan det føre til sprekke dannelser eller at fliser løsner.

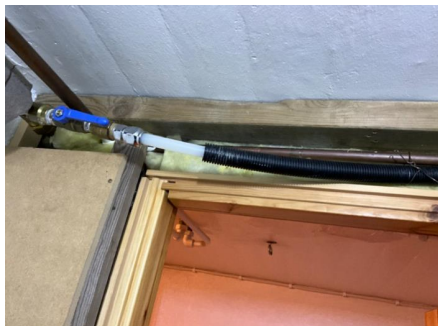
ⓘ TG 2 Avløpsrør

Det er avløpsrør hovedsakelig av støpejern fra byggeåret samt noe fornyelse i plast (ukjent alder).

- Støpejernsrør, som var et vanlig rørmateriale mellom 1950 og 1970, har nå nådd en alder der forventet levetid er nær overskredet. Basert på materialets egenskaper og anleggets alder, er tilstandsgrad 2/3 tildelt. Dette skyldes at slike rør ofte viser tegn til aldring og slitasje etter mange års bruk, selv om det per i dag ikke er registrert synlige skader.

- De innvendige avløpsrørene fungerer som forventet i dag, og det er ikke behov for umiddelbare tiltak. Imidlertid øker risikoen for sprekker, lekkasjer eller tilstoppinger med alderen. Regelmessige inspeksjoner anbefales for å oppdage eventuelle problemer tidlig.

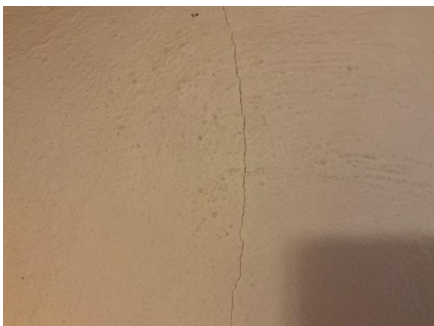
🚩 TG 3 Forstøtningsmurer

- Det er påvist større sprekker og/eller skjevheter i muren.

- Støttemuren må utbedres om avviket skal lukkes, det vil dog ikke være noen mening å utbedre p.t, da arbeider med gang og sykkelvei langs Henstad Allè skal starte opp om ikke alt for lenge. Det er da en risiko for at muren igjen blir ødelagt.
