Henstad alle 44, 1809 ASKIM

# Velholdt enebolig ikke langt fra sentrum. Kort gangavstand til skole og barnehage.

Befaringsdato: 11.11.2024

Rapportdato: 17.01.2025

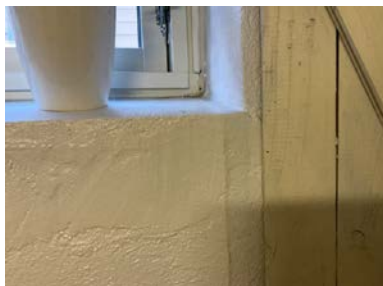
## TG 2 Dører

Påvist svakheter i beslag/tetting i underkant av terrassedør. Beslag og tetting rundt, og særlig underdør, må utføres regntett for å unngå lekkasjer og fuktskader i konstruksjon.  
- Påvist dels slitasje på terrassedør, bærer preg av å ha vært utsatt for fuktighet.

- Det bør gjøres tiltak for å lukke avviket.
- Det må påregnes noe vedlikehold og at enkelte dører må skiftes ut.

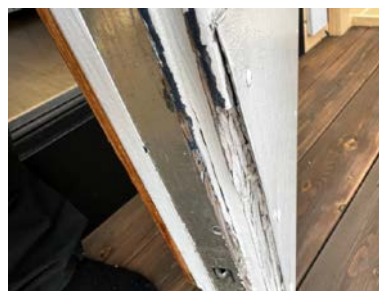
## TG 2 Balkonger, terrasser og rom under balkonger

Balkong på 6 m<sup>2</sup>, vendt mot syd, med tilgang fra soverom. Av materialer er det benyttet trykkimpregnerte gulvbord, og det er brukt malt trevirke på rekkverket.

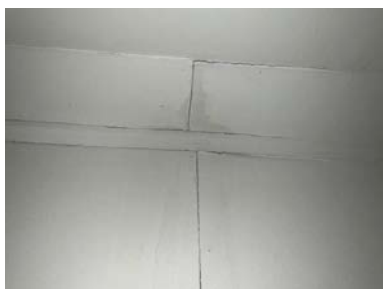
### TG 3 Etasjeskille/gulv mot grunn

Målt høydeforskjell på over 20 mm innenfor en lengde på 2 meter. Tilstandsgrad 3 gis med bakgrunn i standardens krav til godkjente måleavvik.

Målt høydeforskjell på over 30 mm gjennom hele rommet. Tilstandsgrad 3 gis med bakgrunn i standardens krav til godkjente måleavvik.

Det ble foretatt kontroll på planhetsavvik ved hjelp av en punktlaser, målt ca. 32 mm avvik i stue i 2. etasje og 30 mm i ett soverom. Lokalt ble det målt 25 mm avvik i stue i 2. etasje. I 1. etasje ble det målt mellom 4 - 11 mm avvik. Dels lokale forskjeller rundt pipe. I kjeller ble det målt ca. 44 mm avvik i kjellerstue og 32 mm i innredet rom. Lokalt ble det målt ca. 30 mm over 2 meter i begge rom.

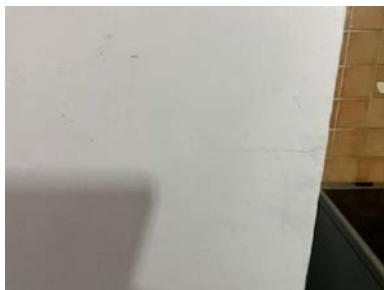
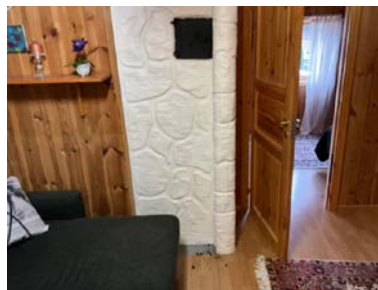
## TG 2 Rom Under Terreng

Det er påvist indikasjoner på noe fuktgjennomtrenging i kjellergulv.

Det er påvist indikasjoner på noe fuktgjennomtrenging inn i kjellermur. Påvist for høye fuktverdier i vegg etter hulltacting. Blir det høyere luftfukt enn 75% RH, kan muggsopp begynne å vokse. - Takstmannen gjorde fuktsøk direkte på grunnmursvegger ved hjelp av ett Protimeter, påvist unormale verdier. - Det er ikke montert fuktsperre eller lagt isolasjon mot grunnen, det må derfor påregnes fukt fra grunnen.

- Det påviste fuktnivå gir grunn til å overvåke konstruksjonen jevnlig for å se utvikling over tid, og eventuelt foreta tiltak for å unngå fuktskader.

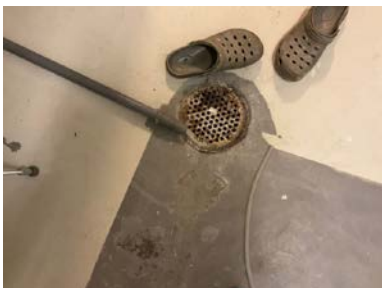
## 1. ETASJE > BAD

Påvist noen svanker i gulvet. Eventuelt lekkasjevann/brusvann vil ikke ledes til sluk fra alle deler av rommet. - Det ble påvist bom/hulrom under flere fliser på badet, som følge av feil bruk av flislim.

Over halvparten av forventet brukstid på tettesjikt og sluk er passert, og det er usikkert om tettesjiktet er tilstrekkelig for dagens bruk, som innebærer utstrakt dusjing og vannsøl. For å redusere risikoen for lekkasjer anbefales det å benytte et tett dusjkabinett med avløp til sluket. Det er imidlertid ingen garantier for tettesjiktets tilstand, og tidspunktet for nødvendig utskifting er usikkert.

- Overvåk tilstanden jevnlig. For å få tilstandsgrad 0 eller 1 må tettesjiktet skiftes ut, men tidspunktet for når dette er nødvendig er vanskelig å si noe om.
- Sluket må sjekkes og rengjøres jevnlig.

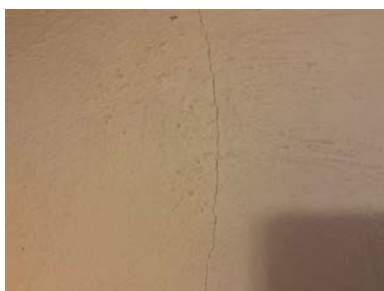
## TG 3 Forstøtningsmurer

Det er påvist større sprekker og/eller skjevheter i muren.

Støttemuren må utbedres om avviket skal lukkes, det vil dog ikke være noen mening å utbedre p.t, da arbeider med gang og sykkelvei langs Henstad Allè skal starte opp om ikke alt for lenge. Det er da en risiko for at muren igjen blir ødelagt.
