# Tilstandsrapport

Enebolig

Maltjennveien 13, 1940 BJØRKELANGEN

Befaringsdato: 19.04.2024

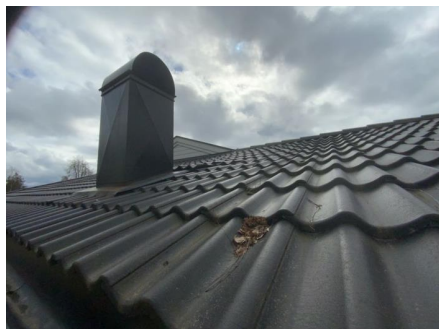
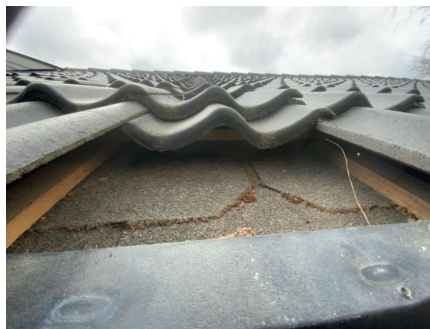
Undertak må skiftes over tid, da shingel blir sprø med alderen og kan sprekke opp, som igjen kan medføre lekkasje til kryploft. Ny takstein demmer noe oppfor fuktbelastningen av undertaket.

- Overvåk tilstanden jevnlig. For å få tilstandsgrad 0 eller 1 må tekkingen skiftes ut, men tidspunktet for når dette er nødvendig er vanskelig å si noe om.

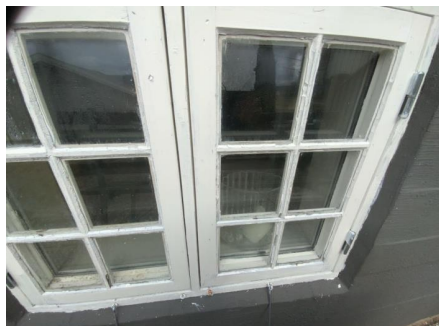
- Karmene i vinduer er slitte og det er sprekker i treverket.

Noe synlig sprekker i rammeverk utvendig.

- Det må foretas lokal utbedring.

Rammeverk må pusses og males for å forlenge brukstid på vinduene. Med tanke på alder, er gummipakninger sprøe og punktering kan være en mulighet for eldre vinduer.

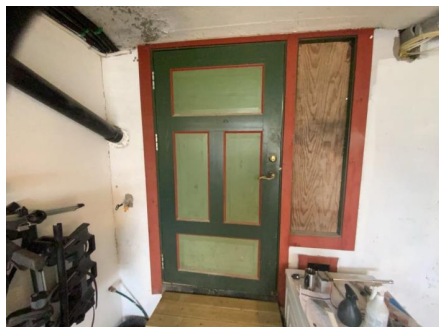
- Det er påvist utetthet/åpning mellom dørblad og dørkarm. Dvs. at kald trekk kan oppstå.
- Det er påvist dører som er vanskelig å åpne eller lukke.
- Det er avvik:

Dør bør byttes og hull etter katteluke må fjernes og tettes.

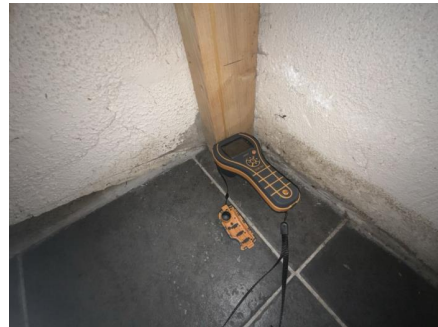
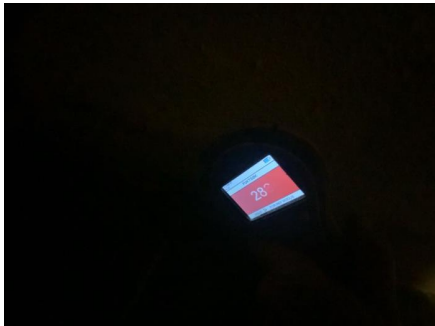
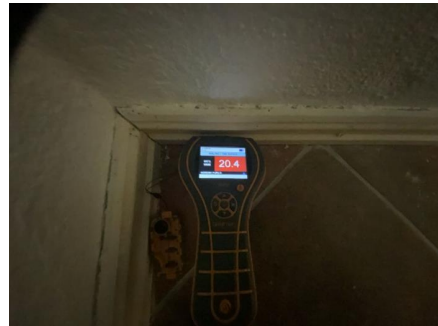
- Det er påvist indikasjoner på noe fuktgjennomtrenging inn i kjellermur.

Det er synlig noe fukt i ytterhjørne under trapp i opprinnelig kjellerdel og vegg under terreng i bod bak vaskerom i kjeller. Det er trolig ikke etablert fuktsperre mot grunnforhold i denne delen av kjelleren og noe som kan føre til kappilært oppsug av fukt og kan variere ved stor nedbør over lengre tid. Det ble også målt 20,4 vektprosent i fotlist i tre. Dette anses som fuktig i treverket og indikere også vurdering av kappilært oppsug av fukt. Se også vurdering av drenering med tanke på nevnte avvik i underetasjen.

- Det påviste fuktnivå gir grunn til å overvåke konstruksjonen jevnlig for å se utvikling over tid, og eventuelt foreta tiltak for å unngå fuktskader.

Der det er fritt ekspnert mur er det ikke fare for store skader så lenge det er etablert god ventilering. Fukt er trolig størst i området for opprinnelig kjellerdel. Det anbefales ikke å innrede rom underterreng med dagens avvik vedrørende fukt. Rom underterreng anses å fungere som kjeller med enkel lagring.

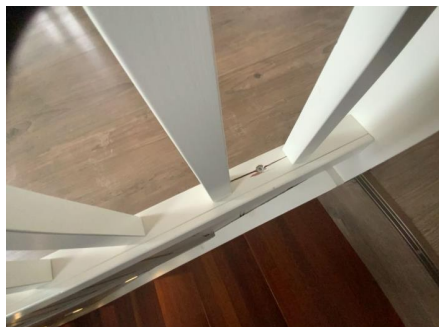
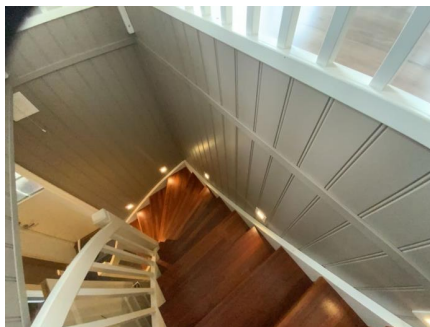
- Det mangler håndløper på vegg i trappeløpet.
- Det er påvist andre avvik:

Det mangler håndløper på 1 side. Det er sprekk i bunnlister for spiler.

- Det må foretas tiltak for å lukke avviket.
- Håndløper må monteres på vegg for å tilfredsstille krav på byggetidspunktet.

Sprek i bunnlist må sparkles og males og håndløper må monteres for å lukke avviket.

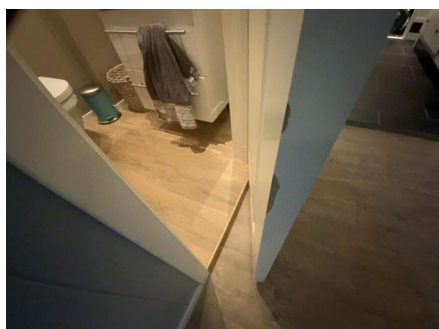
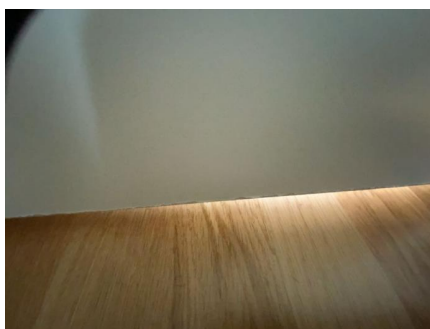
Det er skade på dørblad til toalettrom og noe svelling nederst på dørblad til bad i 1 etasje.

- Lokal utbedring må påregnes.

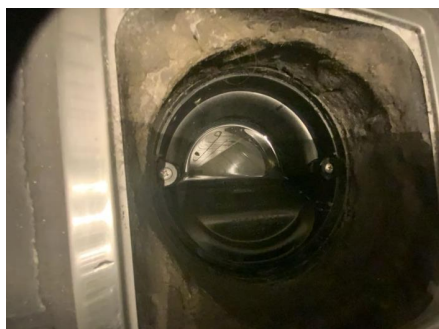
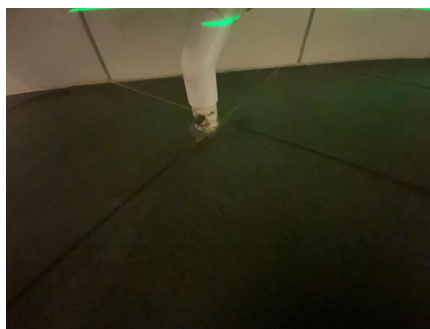
Det er ikke synlig membran klemt til klemring i sluk. Dette er ikke faglig utført og må etableres for å unngå ekstra fuktbelastning på gulv og veggkonstruksjonen eller kan dokumenteres ved bilder at dette er utført. Det er ikke synlig membranmansjett i overgang avløpsrør i gulv under skap. Tg 3 er gitt ut fra dagens vurdering av forskrift for våtrom.

**Kostnadsestimat: 10 000 - 50 000**

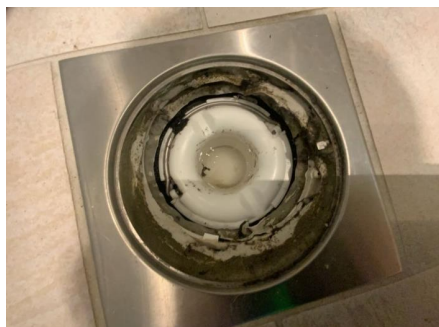
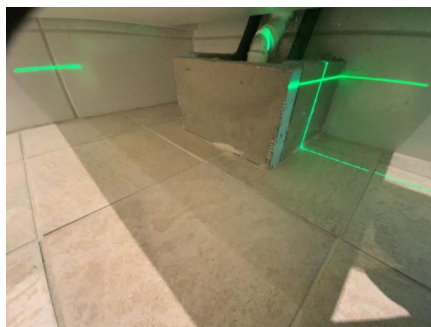
Kasse bør fjernes og dokumentere membranmansjett rundt rør.

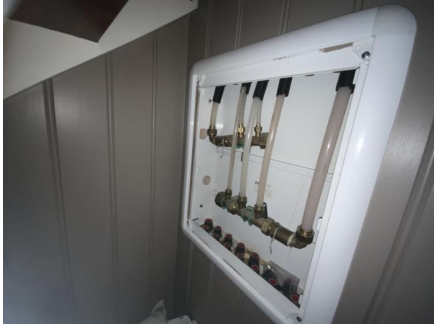
- Rørkurser på rør-i-rør system bør merkes.

Etablere sprutplate og merke kurser i skap. Sprutplate bør monteres for å unngå minst mulig vann utenfor skapet.

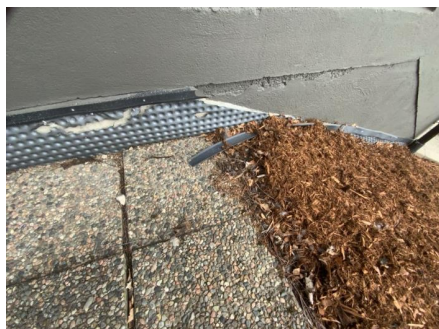
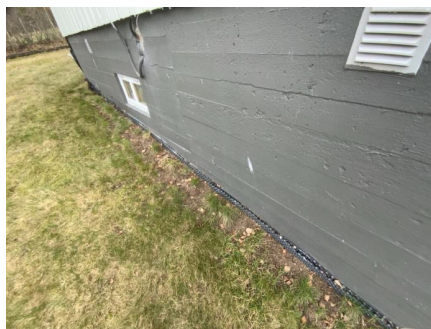
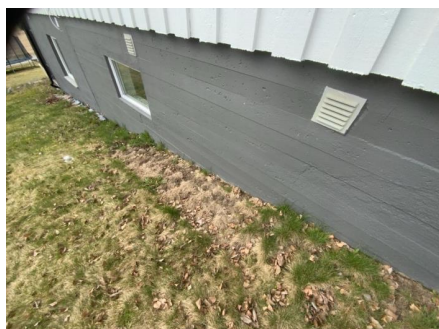
Drenering har ikke alltid tiltenkt funksjon med tanke på at det kan være kappilært oppsug fra støpt dekke der det ikke er etablert diffusjonstett plast. Det er også synlig noe slitasje og skade på drensplater over terreng stedvis rundt grunnmuren, manglende klemlist og grunnmursplast på gavelvegg til kjellerstue ligger under terreng. Det er ikke synlig fultsikring foran rom til treningsrom i kjeller.

- Det må foretas nærmere undersøkelser, det kan ikke utelukkes behov for tiltak.

Grunnmursplast bør ikke ligge under terreng, da dette fører til ekstra fuktbelastning av grunnmuren. Klemlist må monteres der dette ikke er utført.
