Maltjennveien 13, 1940 BJØRKELANGEN

**Stor, innholdsrik og koselig
enebolig med rolig og
barnevennlig beliggenhet. Stor
hage og fine uteplasser.**

Stor, innholdsrik og koselig enebolig med rolig og barnevennlig beliggenhet.

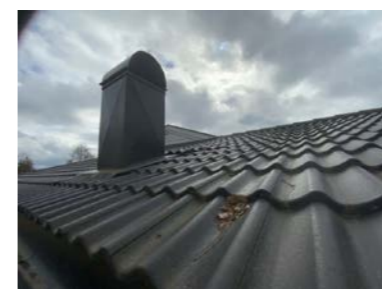
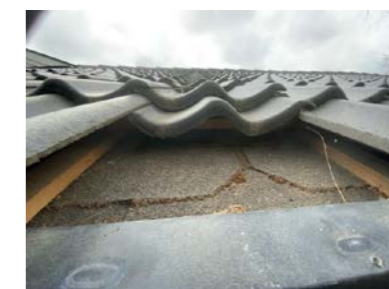
Vurdering av avvik:

- Overvåk tilstanden jevnlig. For å få tilstandsgrad 0 eller 1 må tekkingen skiftes ut, men tidspunktet for når dette er nødvendig er vanskelig å si noe om.

Undertak må skiftes over tid, da shingel blir sprø med alderen og kan sprekke opp, som igjen kan medføre lekkasje til kryploft. Ny takstein demmer noe oppfor fuktbelastningen av undertaket.

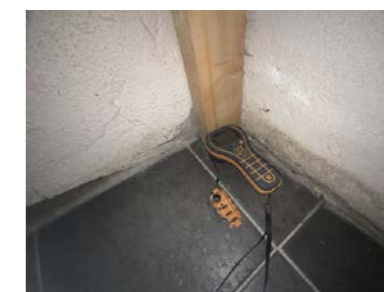
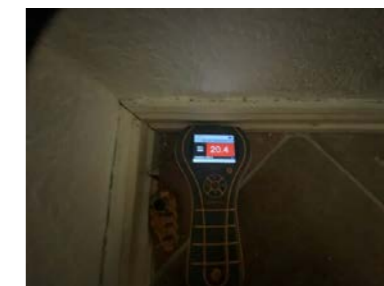
- Det er påvist indikasjoner på noe fuktgjennomtrenging inn i kjellermur.

Det er synlig noe fukt i ytterhjørne under trapp i opprinnelig kjellerdel og vegg under terreng i bod bak vaskerom i kjeller. Det er trolig ikke etablert fuktspærre mot grunnforhold i denne delen av kjelleren og noe som kan føre til kappilært oppsug av fukt og kan variere ved stor nedbør over lengre tid. Det ble også målt 20,4 vektprosent i fotlist i tre. Dette anses som fuktig i treverket og indikere også vurdering av kappilært oppsug av fukt. Se også vurdering av drenering med tanke på nevnte avvik i underetasjen.

- Det påviste fuktnivå gir grunn til å overvåke konstruksjonen jevnlig for å se utvikling over tid, og eventuelt foreta tiltak for å unngå fuktskader.

Der det er fritt ekspnert mur er det ikke fare for store skader så lenge det er etablert god ventilering. Fukt er trolig størst i området for opprinnelig kjellerdel. Det anbefales ikke å innrede rom underterreng med dagens avvik vedrørende fukt. Rom underterreng anses å fungere som kjeller med enkel lagring.

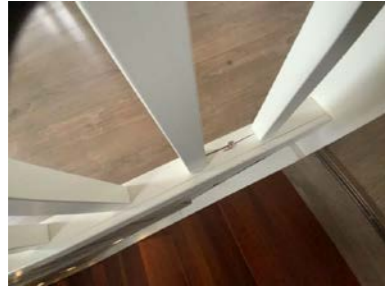
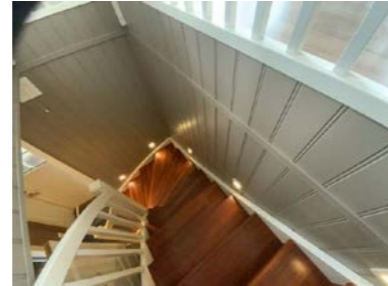
1 TG 2 Innvendige trapper - 2

- Det mangler håndløper på vegg i trappeløpet.
- Det er påvist andre avvik:

Det mangler håndløper på 1 side. Det er sprekk i bunlist for spiler.

- Det må foretas tiltak for å lukke avviket.
- Håndløper må monteres på vegg for å tilfredsstille krav på byggetidspunktet.

Sprekk i bunnlist må sparkles og males og håndløper må monteres for å lukke avviket.

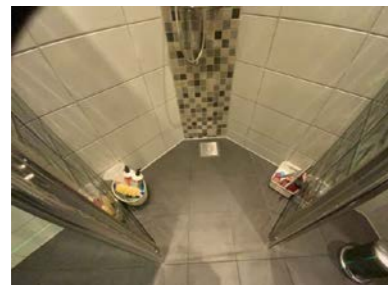
UNDERETASJE/KJELLER > BAD

TO 3 Sluk, membran og tettesjikt

Det er ikke synlig membran klemt til klemring i sluk. Dette er ikke faglig utført og må etableres for å unngå ekstra fuktbelastning på gulv og veggkonstruksjonen eller kan dokumenteres ved bilder at dette er utført. Det er ikke synlig membranmansjett i overgang avløpsrør i gulv under skap. Tg 3 er gitt ut fra dagens vurdering av forskrift for våtrom.

Kostnadsestimat: 10 000 - 50 000

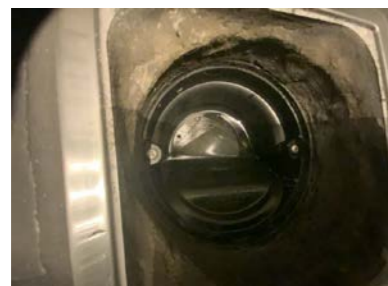
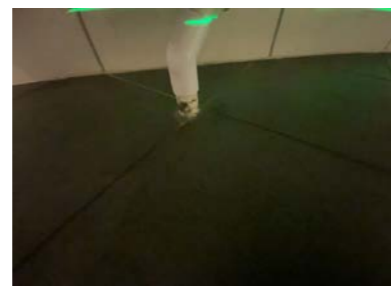
UNDERETASJE/KJELLER > BAD

TO 2 Sanitærutstyr og innredning

Det må foretas lokal utbedring med membranmansjett rundt rør gulv for å lukke avviket iht NS3600.

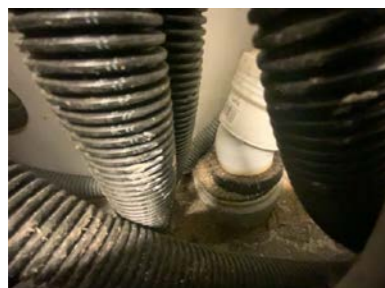
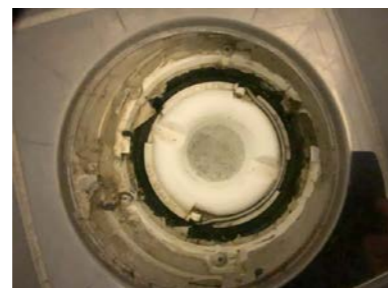
UNDERETASJE/KJELLER > BAD/VASKEROM

TO 1 Sanitærutstyr og innredning

Badet fungerer med nevnte avvik for fall. Det anbefales innfeltbare dusjvegger for å begrense fukt mot møbel, vindu og dør. Nærmere undersøkelser rundt rørgjennomføringer i gulv anbefales. se også membran, tettesjikt for vurdering.

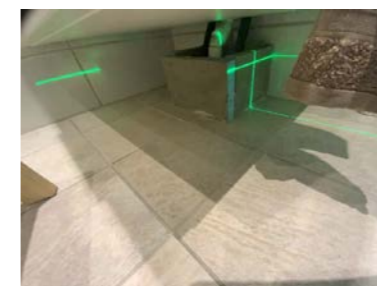
1. ETASJE > BAD

TO 2 Sluk, membran og tettesjikt

- Det må gjøres tiltak for å lukke avviket.

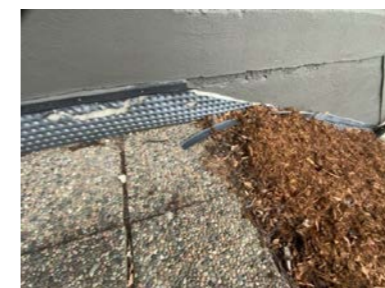
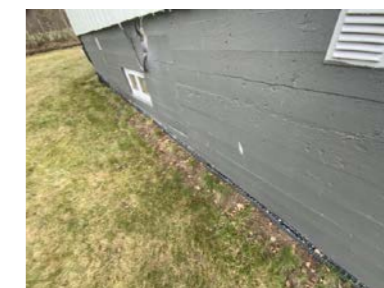
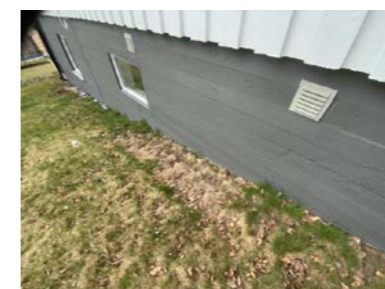
TC 2 Grunnmur og fundamenter

Bygningen har grunnmur i betong med ytongplater og lettklinkerblokker. Betongmur fra 1968/72 og lettklinkerblokker er fra 2004.
