Maltjennveien 13, 1940 BJØRKELANGEN

Stor, innholdsrik enebolig med idyllisk beliggenhet. Stor hage, fine uteplasser og to garasjer. Smarthus !

Innhold

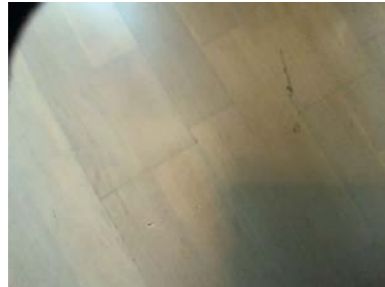
TC 2 Etasjeskille/gulv mot grunn

Etasjeskiller er av trebjelkelag og betong. Deler av konstruksjonen er fra byggeår og 2004.

- Målt høydeforskjell på over 15 mm gjennom hele rommet. Tilstandsgrad 2 gis med bakgrunn i standardens krav til godkjente måleavvik.

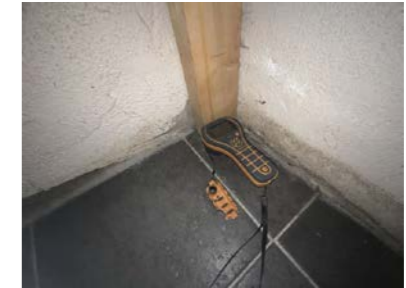
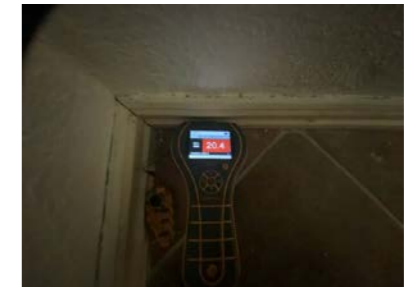
- Det er påvist indikasjoner på noe fuktgjennomtrenging inn i kjellermur.

Det er synlig noe fukt i ytterhjørne under trapp i opprinnelig kjellerdel og vegg under terreng i bod bak vaskerom i kjeller. Det er trolig ikke etablert fuktspærre mot grunnforhold i denne delen av kjelleren og noe som kan føre til kappilært oppsug av fukt og kan variere ved stor nedbør over lengre tid. Det ble også målt 20,4 vektprosent i fotlist i tre. Dette anses som fuktig i treverket og indikere også vurdering av kappilært oppsug av fukt. Se også vurdering av drenering med tanke på nevnte avvik i underetasjen.

- Det påviste fuktnivå gir grunn til å overvåke konstruksjonen jevnlig for å se utvikling over tid, og eventuelt foreta tiltak for å unngå fuktskader.

Der det er fritt ekspnert mur er det ikke fare for store skader så lenge det er etablert god ventilering. Fukt er trolig størst i området for opprinnelig kjellerdel. Det anbefales ikke å innrede rom underterreng med dagens avvik vedrørende fukt. Rom underterreng anses å fungere som kjeller med enkel lagring.

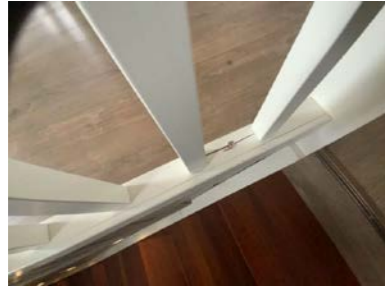
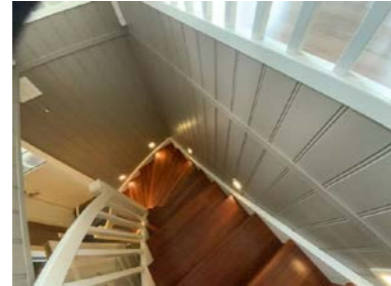
1 TG 2 Innvendige trapper - 2

- Det mangler håndløper på vegg i trappeløpet.
- Det er påvist andre avvik:

Det mangler håndløper på 1 side. Det er sprekk i bunlist for spiler.

- Det må foretas tiltak for å lukke avviket.
- Håndløper må monteres på vegg for å tilfredsstille krav på byggetidspunktet.

Sprekk i bunnlist må sparkles og males og håndløper må monteres for å lukke avviket.

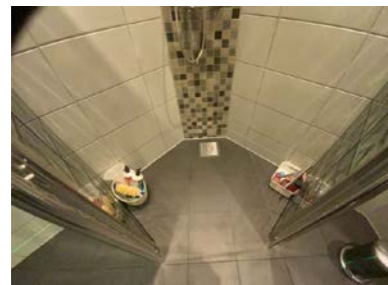
TO 3 Sluk, membran og tettesjikt

Det er ikke synlig membran klemt til klemring i sluk. Dette er ikke faglig utført og må etableres for å unngå ekstra fuktbelastning på gulv og veggkonstruksjonen eller kan dokumenteres ved bilder at dette er utført. Det er ikke synlig membranmansjett i overgang avløpsrør i gulv under skap. Tg 3 er gitt ut fra dagens vurdering av forskrift for våtrom.

- Det må foretas utbedring for å unngå fuktskader i konstruksjonen.
- Andre tiltak:

Kostnadsestimat: 10 000 - 50 000

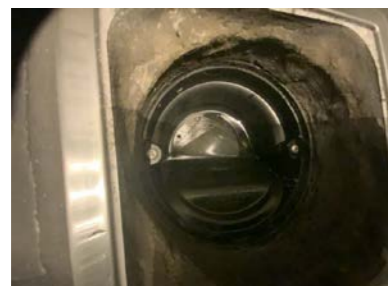
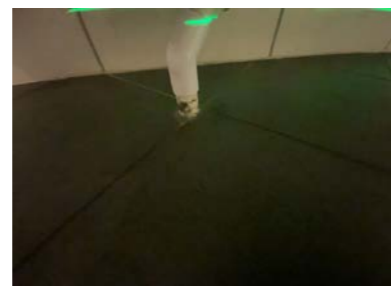
TO 2 Sanitærutstyr og innredning

- Det er ikke påvist tilfredsstillende løsning for å synliggjøre lekkasje fra innebygget sisterner.

- Det må gjøres tiltak for å lukke avviket.

Det må tas hull under toalett for å synliggjøre ved en eventuel lekkasje.

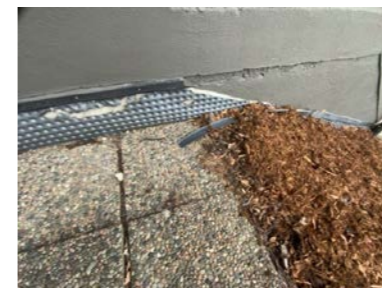
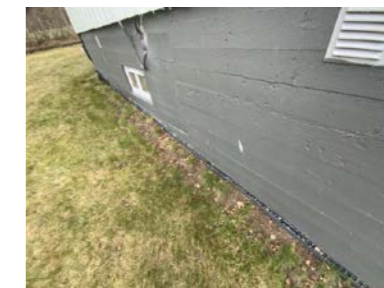
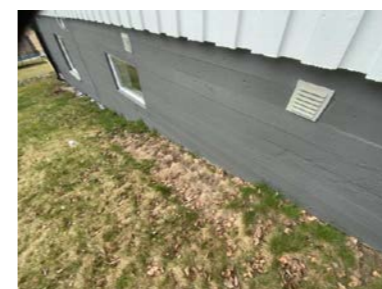
TC 2 Grunnmur og fundamenter

- Grunnmuren har sprekkeformasjoner.

Det er synlig noen sprekker innvendig. Det er lagt ytongplank på innsiden av betongmur. Denne er porøs og det er ikke kjent om det kun er i ytongplanken eller i selve betonggrunnmuren.

Det er ingen synlige tegn ved befaring utvendig på grunnmur at sprekker er gjennomgående.

Bygningen har grunnmur i betong med ytongplater og lettklinkerblokker. Betongmur fra 1968/72 og lettklinkerblokker er fra 2004.
