Maltjennveien 13, 1940 BJØRKELANGEN

**Stor, innholdsrik enebolig med idyllisk beliggenhet. Stor hage, fine uteplasser og to garasjer. Smarthus !**

Velkommen .....	4
Plantegninger .....	34
Om eiendommen .....	38
Tilstandsrapport .....	54
Egenerklæring .....	91
Forbrukerinformasjon .....	103
Budskjema .....	104

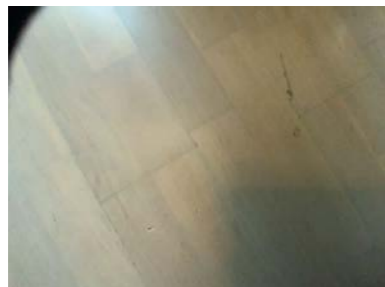
### TC 2 Etasjeskille/gulv mot grunn

Etasjeskiller er av trebjelkelag og betong. Deler av konstruksjonen er fra byggeår og 2004.

- Målt høydeforskjell på over 15 mm gjennom hele rommet. Tilstandsgrad 2 gis med bakgrunn i standardens krav til godkjente måleavvik.

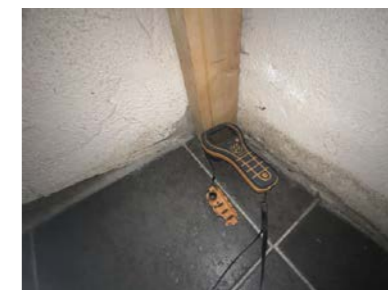
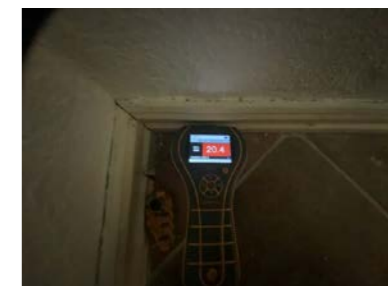
- Det er påvist indikasjoner på noe fuktgjennomtrenging inn i kjellermur.

Det er synlig noe fukt i ytterhjørne under trapp i opprinnelig kjellerdel og vegg under terreng i bod bak vaskerom i kjeller. Det er trolig ikke etablert fuktspærre mot grunnforhold i denne delen av kjelleren og noe som kan føre til kappilært oppsug av fukt og kan variere ved stor nedbør over lengre tid. Det ble også målt 20,4 vektprosent i fotlist i tre. Dette anses som fuktig i treverket og indikere også vurdering av kappilært oppsug av fukt. Se også vurdering av drenering med tanke på nevnte avvik i underetasjen.

- Det påviste fuktnivå gir grunn til å overvåke konstruksjonen jevnlig for å se utvikling over tid, og eventuelt foreta tiltak for å unngå fuktskader.

Der det er fritt ekspnert mur er det ikke fare for store skader så lenge det er etablert god ventilering. Fukt er trolig størst i området for opprinnelig kjellerdel. Det anbefales ikke å innrede rom underterreng med dagens avvik vedrørende fukt. Rom underterreng anses å fungere som kjeller med enkel lagring.

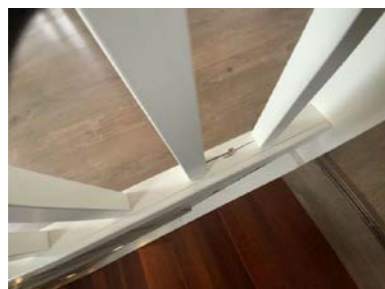
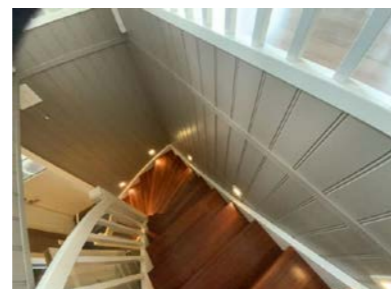
### 1 TG 2 Innvendige trapper - 2

- Det mangler håndløper på vegg i trappeløpet.
- Det er påvist andre avvik:

Det mangler håndløper på 1 side. Det er sprekk i bunlist for spiler.

- Det må foretas tiltak for å lukke avviket.
- Håndløper må monteres på vegg for å tilfredsstille krav på byggetidspunktet.

Sprekk i bunnlist må sparkles og males og håndløper må monteres for å lukke avviket.

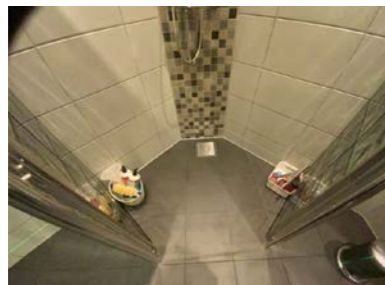
#### TO 3 Sluk, membran og tettesjikt

Det er ikke synlig membran klemt til klemring i sluk. Dette er ikke faglig utført og må etableres for å unngå ekstra fuktbelastning på gulv og veggkonstruksjonen eller kan dokumenteres ved bilder at dette er utført. Det er ikke synlig membranmansjett i overgang avløpsrør i gulv under skap. Tg 3 er gitt ut fra dagens vurdering av forskrift for våtrom.

- Det må foretas utbedring for å unngå fuktskader i konstruksjonen.
- Andre tiltak:

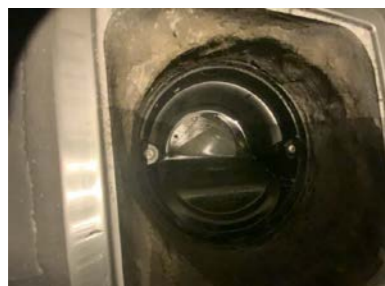
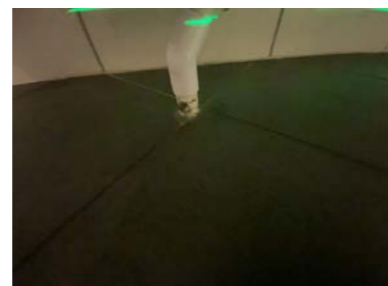
#### TO 2 Sanitærutstyr og innredning

- Det er ikke påvist tilfredsstillende løsning for å synliggjøre lekkasje fra innebygget sisterner.

- Det må gjøres tiltak for å lukke avviket.

Det må tas hull under toalett for å synliggjøre ved en eventuel lekkasje.

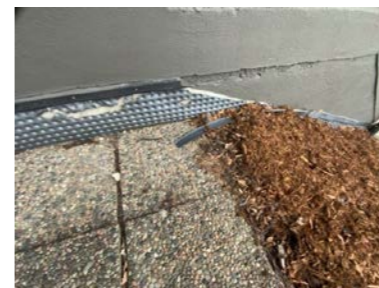
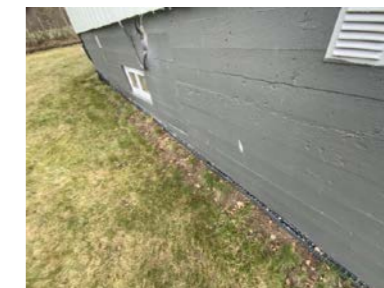
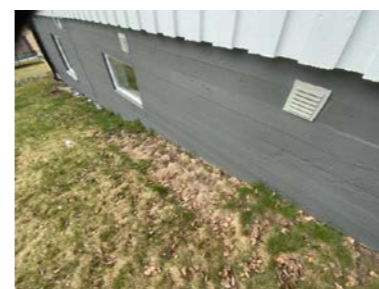
### TC 2 Grunnmur og fundamenter

Bygningen har grunnmur i betong med ytongplater og lettklinkerblokker. Betongmur fra 1968/72 og lettklinkerblokker er fra 2004.
