Maltjennveien 13, 1940 BJØRKELANGEN

**Stor, innholdsrik enebolig med  
idyllisk beliggenhet. Stor hage,  
fine uteplasser og to garasjer.  
Smarthus !**

Tilstandsrapport .....54

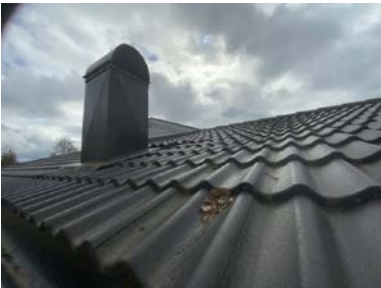
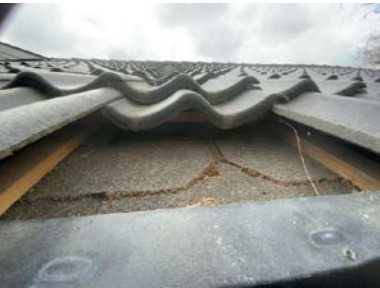
Vurdering av avvik:

Undertak må skiftes over tid, da shingel blir sprø med alderen og kan sprekke opp, som igjen kan medføre lekkasje til kryploft. Ny takstein demmer noe oppfor fuktbelastningen av undertaket.

- Overvåk tilstanden jevnlig. For å få tilstandsgrad 0 eller 1 må tekkingen skiftes ut, men tidspunktet for når dette er nødvendig er vanskelig å si noe om.

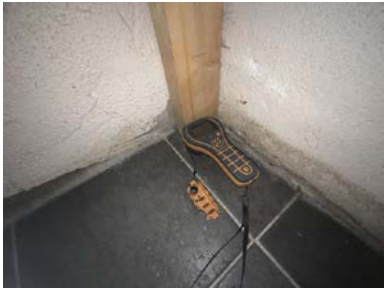
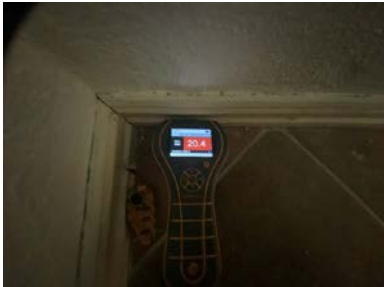
- Det er påvist indikasjoner på noe fuktgjennomtrenging inn i kjellermur.

Det er synlig noe fukt i ytterhjørne under trapp i opprinnelig kjellerdel og vegg under terreng i bod bak vaskerom i kjeller. Det er trolig ikke etablert fuktsperre mot grunnforhold i denne delen av kjelleren og noe som kan føre til kappilært oppsug av fukt og kan variere ved stor nedbør over lengre tid. Det ble også målt 20,4 vektprosent i fotlist i tre. Dette anses som fuktig i treverket og indikere også vurdering av kappilært oppsug av fukt. Se også vurdering av drenering med tanke på nevnte avvik i underetasjen.

- Det påviste fuktnivå gir grunn til å overvåke konstruksjonen jevnlig for å se utvikling over tid, og eventuelt foreta tiltak for å unngå fuktskader.

Der det er fritt ekspnert mur er det ikke fare for store skader så lenge det er etablert god ventilering. Fukt er trolig størst i området for opprinnelig kjellerdel. Det anbefales ikke å innrede rom underterreng med dagens avvik vedrørende fukt. Rom underterreng anses å fungere som kjeller med enkel lagring.

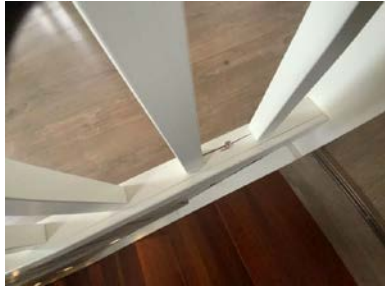
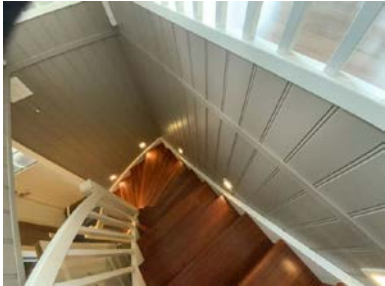
Innvendig > Innvendige trapper  
Vurdering av avvik:  
• Det mangler håndløper på vegg i trappeløpet.

• Det er påvist andre avvik:  
Det mangler håndløper på 1 side. Det er sprekk i bunnlist for spiler.  
Konsekvens/tiltak  
• Det må foretas tiltak for å lukke avviket.  
• Håndløper må monteres på vegg for å tilfredsstille krav på byggetidspunktet.  
Sprekk i bunnlist må sparkles og males og håndløper må monteres for å lukke avviket.

Sprekk i bunnlist må sparkles og males og håndløper må monteres for å lukke avviket.

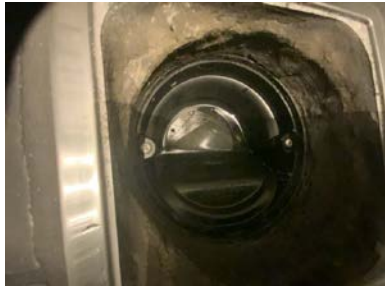
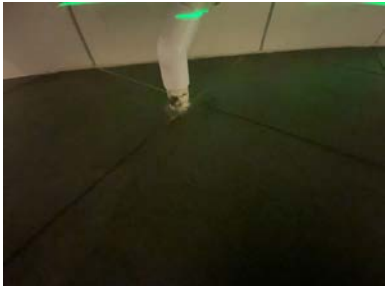
Forhold som har fått TG3:  
Våtrom > Underetasje/kjeller > Bad > Sluk, membran og tettesjikt  
Vurdering av avvik:  
• Det er rundt sluk påvist en ikke-fagmessig utførelse av membran/tettesjikt/klemring.  
Konsekvens/tiltak

Det er ikke synlig membran klemt til klemring i sluk. Dette er ikke faglig utført og må etableres for å unngå ekstra fuktbelastning på gulv og veggkonstruksjonen eller kan dokumenteres ved bilder at dette er utført. Det er ikke synlig membranmansjett i overgang avløpsrør i gulv under skap. Tg 3 er gitt ut fra dagens vurdering av forskrift for våtrom.

• Det må foretas utbedring for å unngå fuktskader i konstruksjonen.  
• Andre tiltak:  
Det er ikke synlig membran klemt til klemring i sluk. Dette er ikke faglig utført og må etableres for å unngå ekstra fuktbelastning på gulv og veggkonstruksjonen eller kan dokumenteres ved bilder at dette er utført. Det er ikke synlig membranmansjett i overgang avløpsrør i gulv under skap. Tg 3 er gitt ut fra dagens vurdering av forskrift for våtrom.  
Kostnadsestimat: 10 000 - 50 000

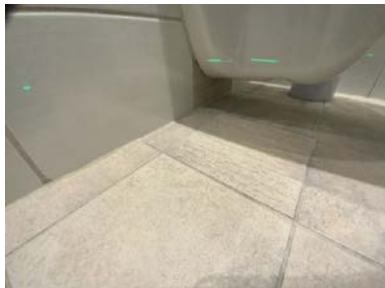
- Vurdering av avvik:**
- Det er ikke påvist tilfredsstillende løsning for å synliggjøre lekkasje fra innebygget sisterne.
- Konsekvens/tiltak**
- Det må gjøres tiltak for å lukke avviket.

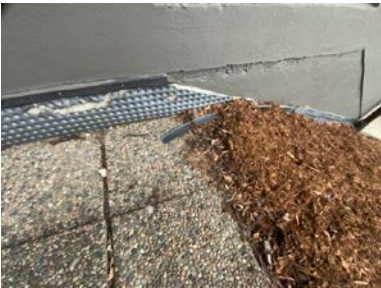
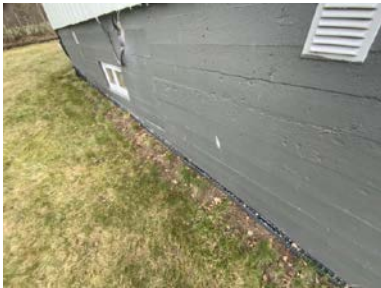
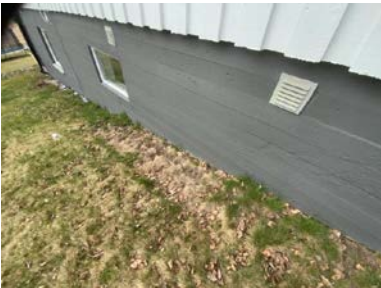
Tomteforhold > Drenering  
Vurdering av avvik:  
• Det er ut ifra observasjoner påvist indikasjoner på at drenering/tettesjikt har begrenset effekt.  
Drenering har ikke alltid tiltenkt funksjon med tanke på at det kan være kappilært oppsug fra støpt dekke der det ikke er etablert diffusjonstett plast. Det er også synlig noe slitasje og skade på dremsplater over terreng stedvis rundt grunnmuren, manglende klemlist og grunnmursplast på gavelvegg til kjellerstue ligger under terreng. Det er ikke synlig fultsikring foran rom til treningsrom i kjeller.  
Konsekvens/tiltak  
• Det må foretas nærmere undersøkelser, det kan ikke utelukkes behov for tiltak.  
Grunnmursplast bør ikke ligge under terreng, da dette fører til ekstra fuktbelastning av grunnmuren.  
Klemlist må monteres der dette ikke er utført.

Grunnmursplast bør ikke ligge under terreng, da dette fører til ekstra fuktbelastning av grunnmuren. Klemlist må monteres der dette ikke er utført.
