# Tilstandsrapport

Boligbygg med flere boenheter

Uelands gate 57 M, 0457 OSLO

Befaringsdato: 03.07.2025

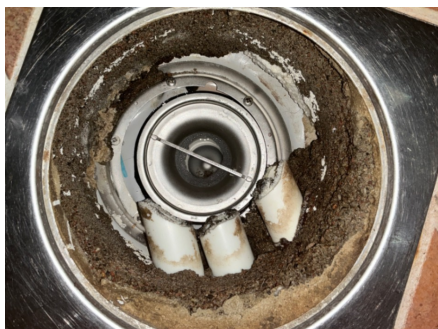
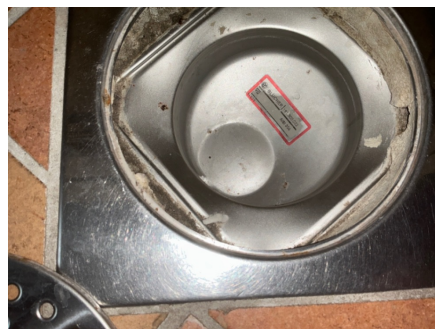
### TG 2 Sluk, membran og tettesjikt

Membran: Kan ikke konstateres synlig i rommet.

- Mer enn halvparten av forventet brukstid er passert på membranløsningen.

Konstruksjonen har en alder der risikoen for fuktproblemer øker, og jevnlig oppfølging anbefales. Membraner, som beskytter underliggende konstruksjoner mot vann, kan svekkes over tid og utvikle utettheter. Dette skjer normalt gradvis, og kan føre til at fukt trenger inn i tilstøtende konstruksjoner. Levetiden avhenger av kvalitet, utførelse og bruk. En totaloppussing med nytt vanntett sjikt må på sikt påregnes, men det er vanskelig å angi nøyaktig når dette blir nødvendig.
