# Tilstandsrapport

Enebolig

Willy Moes veg 43, 2034 HOLTER

Befaringsdato: 16.05.2025

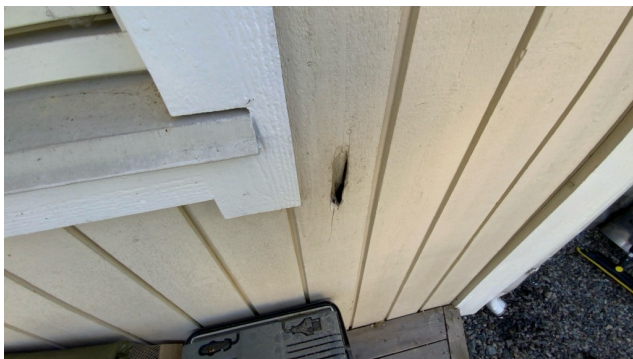
Skadet panelbord bør byttes.

- Uten tilstrekkelig lufting bak bordkledningen kan fuktighet som trenger inn bak bordene eller gjennom veggen innenfra ikke tørke opp. Dette skaper ideelle forhold for råtesopp og muggvekst.
- Musesperre må etableres.
- Det bør foretas tiltak for å bedre lufting av kledningen.

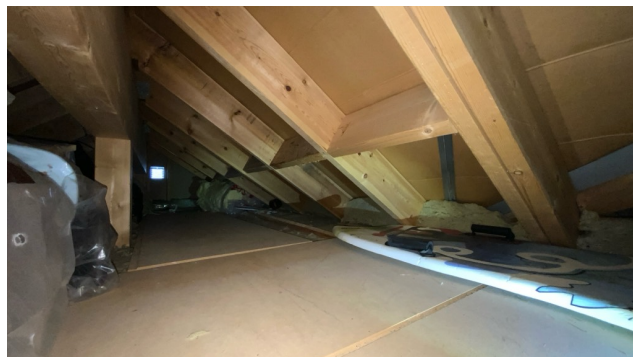
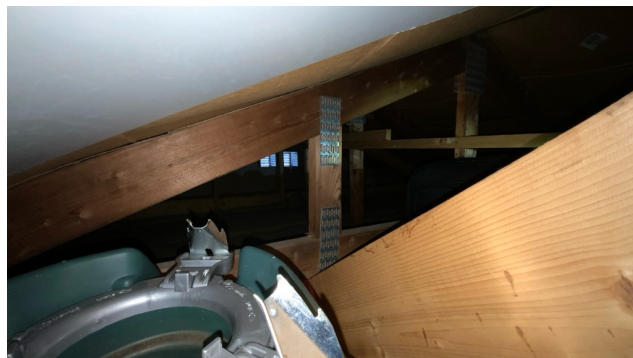
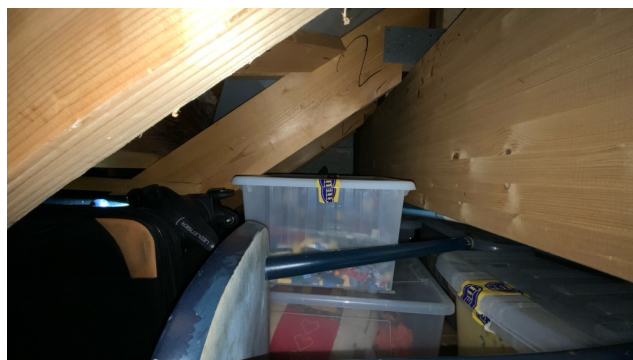
- Det er begrenset/dårlig ventilering av takkonstruksjonen.
- Det er fra loft/kryploft påvist indikasjon på at det er punktering av dampspærre, som medfører svekket effekt av dampspærrefunksjonen.
- Det er påvist avvik rundt gjennomføringer i takflaten.

- Lufting/ventilering bør forbedres.
- Det bør gjøres lokale tiltak.

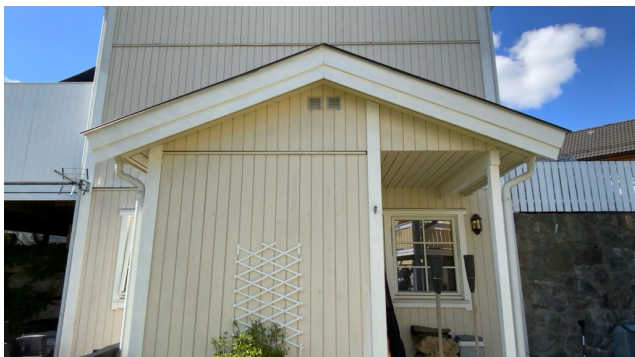
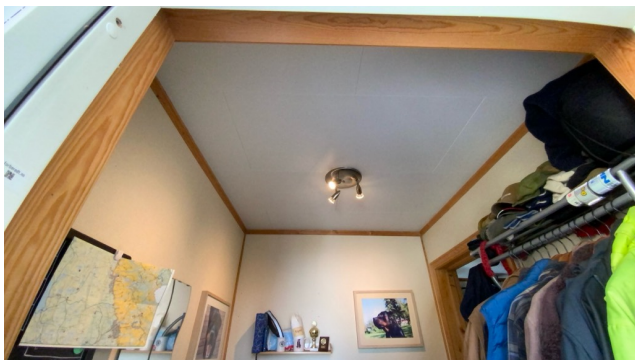
Det er en egen takkonstruksjon på inngangsparti i u.etg. Ingen tilgang til loftet der det bør opparbeides loftsluke for tilkomst og kontroll. TG er ikke vurdert.

Ingen tilgang til takkonstruksjon.

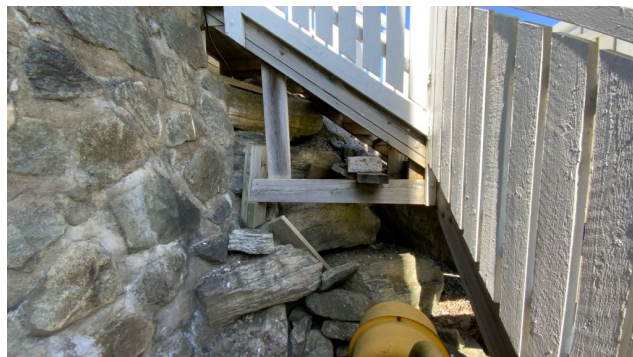
Lokale utbedringer er påregnelig.

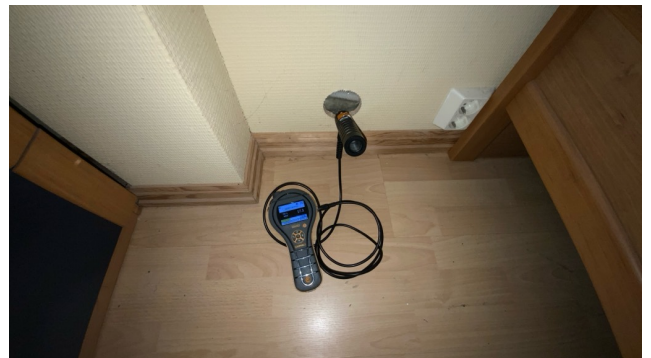
- Det er gjennom hulltaking påvist høyt fuktnivå inne i trekonstruksjonen i hulltakingen, men ikke påvist fuktskader i dette området. Høy luftfuktighet kan over tid føre til muggvekst eller sverting av materialer. Samtidig kan materialer og konstruksjoner bli ødelagt.

Utført hulltaking på rom under terreng.

- Det påviste fuktnivå gir grunn til å overvåke konstruksjonen jevnlig for å se utvikling over tid, og eventuelt foreta tiltak for å unngå fuktskader.

Fjerning av dampspærre på nedre del av vegg bør utføres da det er anbefalt at konstruksjoner under grunn har en pustende konstruksjon.

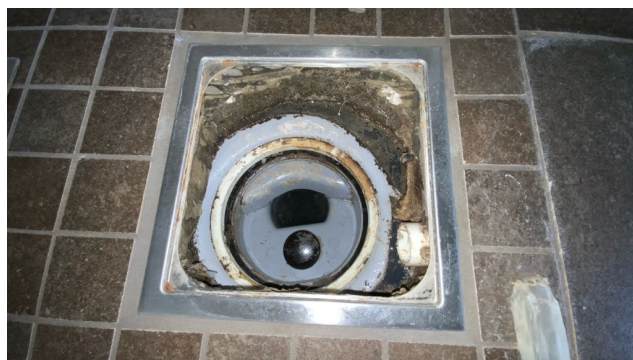
- Det er påvist at høydeforskjell fra topp slukrist til gulv/synlig topp membran ved dørterskel er mindre enn 25 mm.
- Det er påvist avvik i fallforhold til sluk i forhold til krav i forskrift på byggetidspunktet.

- Til tross for avviket i fall/høydeforskjell til sluk, vil gulvet fortsatt kunne lede vann mot sluket, men med redusert effektivitet. Dette kan potensielt øke risikoen for vannansamling i enkelte områder av badet.

- Det er viktig å merke seg at levetiden til en membran varierer basert på kvalitet, installasjon og bruk. Eldre membraner kan bli sprø og sprekke opp, noe som fører til at de mister sin vanntettende funksjon. Dette kan resultere i vannlekkasjer gjennom vegger og gulv og fuktskader.
- Overvåk tilstanden jevnlig. For å få tilstandsgrad 0 eller 1 må slukløsningen skiftes ut og sannsynligvis må også membransjiktet skiftes/utbedres. Det er imidlertid vanskelig å si noe om tidspunktet for når dette er nødvendig.
- Overvåk tilstanden jevnlig. For å få tilstandsgrad 0 eller 1 må tettesjiktet skiftes ut, men tidspunktet for når dette er nødvendig er vanskelig å si noe om.

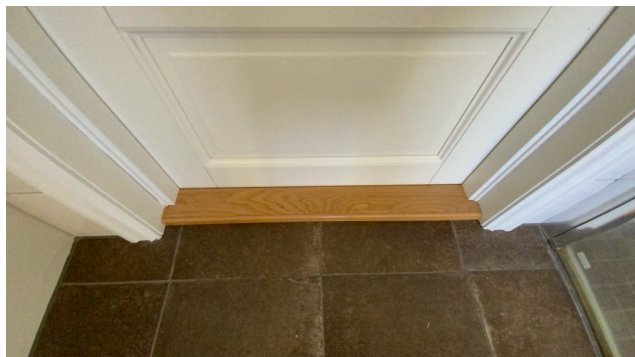
Luftespalte på dørrblad bør opparbeides.

- Det bør etableres tilfredsstillende tilluft til våtrom f.eks. luftespalte ved dør e.l.
- Over tid kan manglende tilluftsventilering resultere i mugg- og soppdannelse, spesielt på steder som ikke får god nok luftgjennomstrømning.

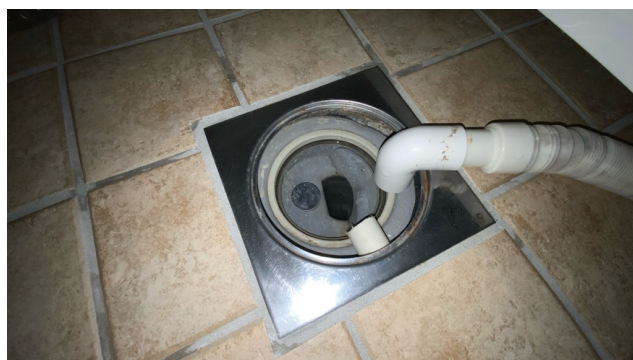
- Det er påvist at høydeforskjell fra topp slukrist til gulv/synlig topp membran ved dørrterskel er mindre enn 25 mm.
- Det er påvist avvik i fallforhold til sluk i forhold til krav i forskrift på byggetidspunktet.

- Til tross for avviket i fall/høydeforskjell til sluk, vil gulvet fortsatt kunne lede vann mot sluket, men med redusert effektivitet. Dette kan potensielt øke risikoen for vannansamling i enkelte områder av badet.

- Det er viktig å merke seg at levetiden til en membran varierer basert på kvalitet, installasjon og bruk. Eldre membraner kan bli sprø og sprekke opp, noe som fører til at de mister sin vanntettende funksjon. Dette kan resultere i vannlekkasjer gjennom vegger og gulv og fuktskader.
- Overvåk tilstanden jevnlig. For å få tilstandsgrad 0 eller 1 må tettesjiktet skiftes ut, men tidspunktet for når dette er nødvendig er vanskelig å si noe om.
- Overvåk tilstanden jevnlig. For å få tilstandsgrad 0 eller 1 må slukløsningen skiftes ut og sannsynligvis må også membransjiktet skiftes/utbedres. Det er imidlertid vanskelig å si noe om tidspunktet for når dette er nødvendig.

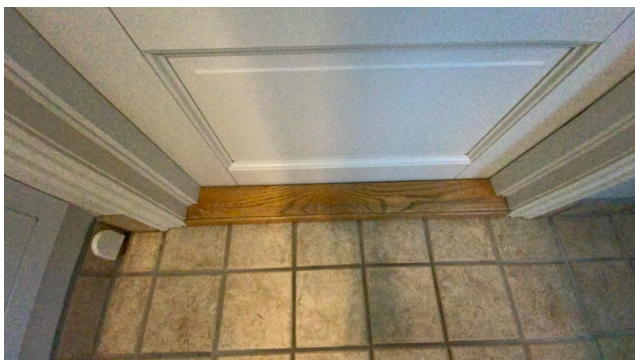
Luftespalte på dørblad bør opparbeides.

- Over tid kan manglende tilluftsventilering resultere i mugg- og soppdannelse, spesielt på steder som ikke får god nok luftgjennomstrømning.
- Det bør etableres tilfredsstillende tilluft til våtrom f.eks. luftespalte ved dør e.l.

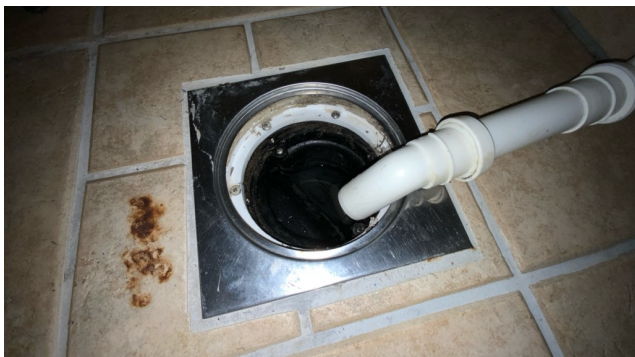
Kontroll av sluk.

- Overvåk tilstanden jevnlig. For å få tilstandsgrad 0 eller 1 må tettesjiktet skiftes ut, men tidspunktet for når dette er nødvendig er vanskelig å si noe om.
- Det er viktig å merke seg at levetiden til en membran varierer basert på kvalitet, installasjon og bruk. Eldre membraner kan bli sprø og sprekke opp, noe som fører til at de mister sin vanntettende funksjon. Dette kan resultere i vannlekkasjer gjennom vegger og gulv og fuktskader.
- Overvåk tilstanden jevnlig. For å få tilstandsgrad 0 eller 1 må slukløsningen skiftes ut og sannsynligvis må også membransjiktet skiftes/utbedres. Det er imidlertid vanskelig å si noe om tidspunktet for når dette er nødvendig.

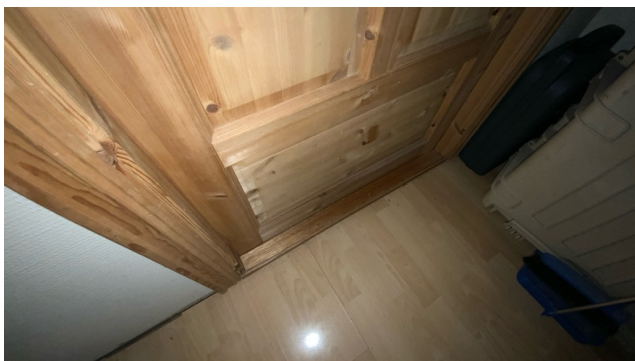
Luftespalte på dørblad bør opparbeides.

- Over tid kan manglende tilluftsventilering resultere i mugg- og soppdannelse, spesielt på steder som ikke får god nok luftgjennomstrømning.
- Det bør etableres tilfredsstillende tilluft til våtrom f.eks. luftespalte ved dør e.l.

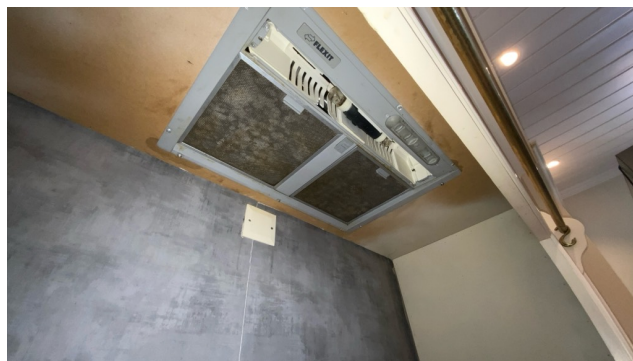
Deksel på belysning mangler.

Deksel bør monteres hvis det er mulig å få tak i. Utskifting av ventilator kan heller ikke utelukkes.

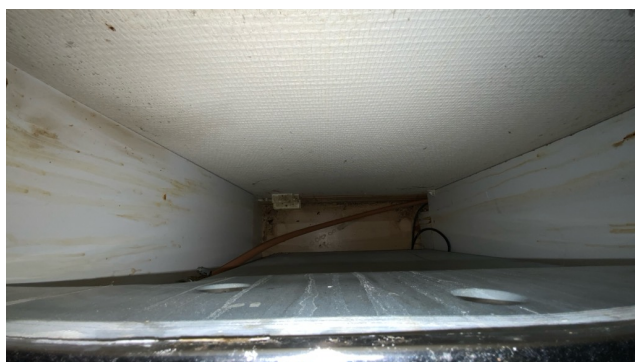
- Det er påvist skader på overflater/kjøkkeninnredning utover normal slitasje.

Noe synlig elde på baksiden av ovn.

- Det må påregnes lokal utbedring/utskiftning.

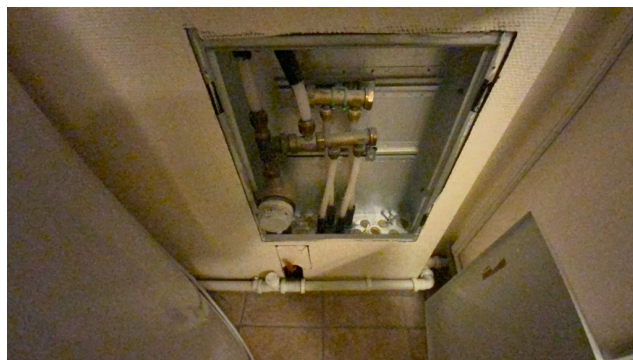
Avrenning ut av fordelerskap mangler og bør opparbeides.

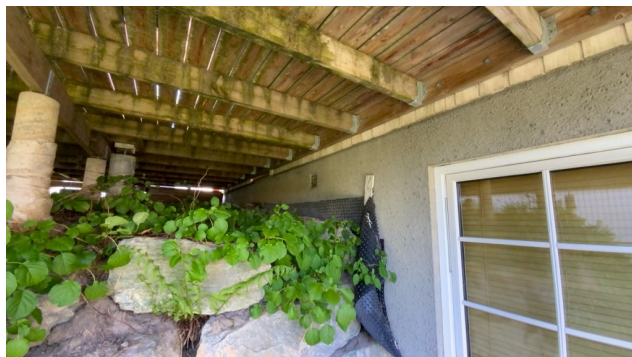
Kontroll av drenering/fuktsikring. Klemplis på topp av fuktsikring mangler og bør utbedres.

- Overvåk tilstanden jevnlig. For å få tilstandsgrad 0 eller 1 må dreneringen skiftes ut, men tidspunktet for når dette er nødvendig er vanskelig å si noe om.
